# MURAL HUMANIDADE

**HASSIS - 1978**

**RELATÓRIO FINAL**

Igrejinha da UFSC - DAC/ SECARTE - Secretaria de Cultura e Arte / UFSC

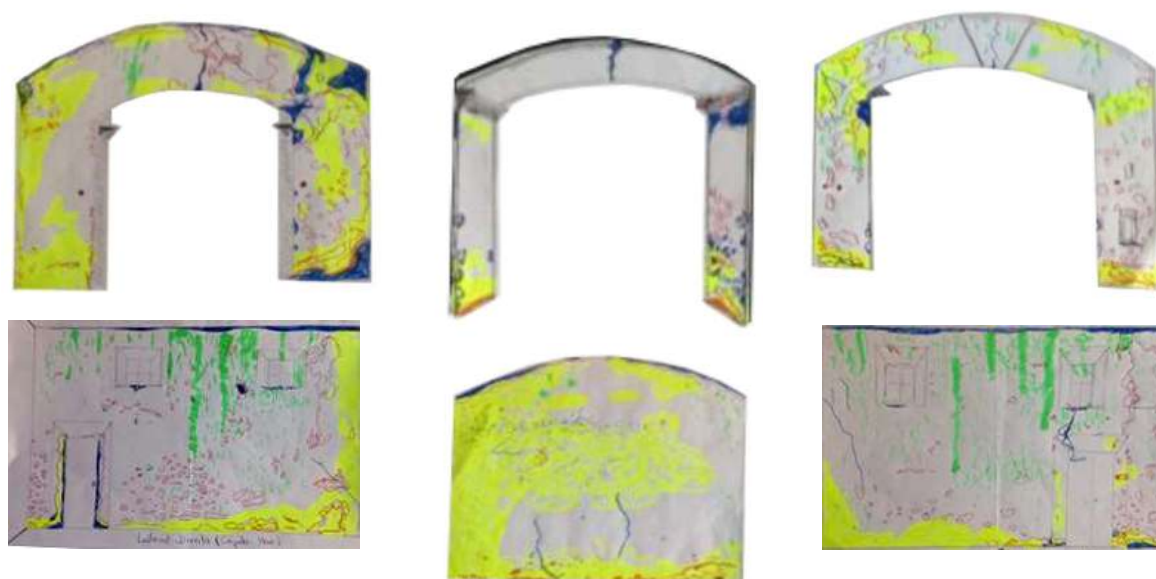
Imagem 07 - Mapeamento inicial das patologias

- Muitas sujidades superficiais, manchas e fungos generalizados;
- Insetos, traças e aranhas;
- Pregos fixados nas paredes ;
- Craqueles em concheamento ;
- Áreas com desprendimento /descolamento da camada pictórica
- Abrasões e mossas em vários locais das paredes;
- Fissuras pontuais em todas as paredes;
- Fissura estrutural no Arco Cruzeiro (aplicado grampeamento com pino de aço inox);
- Eflorescência de sais (migração de umidade provenientes do banheiro que se localiza no anexo atrás da parede dos fundos da Capela–Mor, que deve ser retirado);
- Manchas de umidade na parede de fundos e na lateral direita da Capela–Mor;
- Áreas de intervenções inadequadas com argamassa de cimento, aplicadas em dois momentos distintos: anteriormente e posteriormente à pintura mural do Hassis.

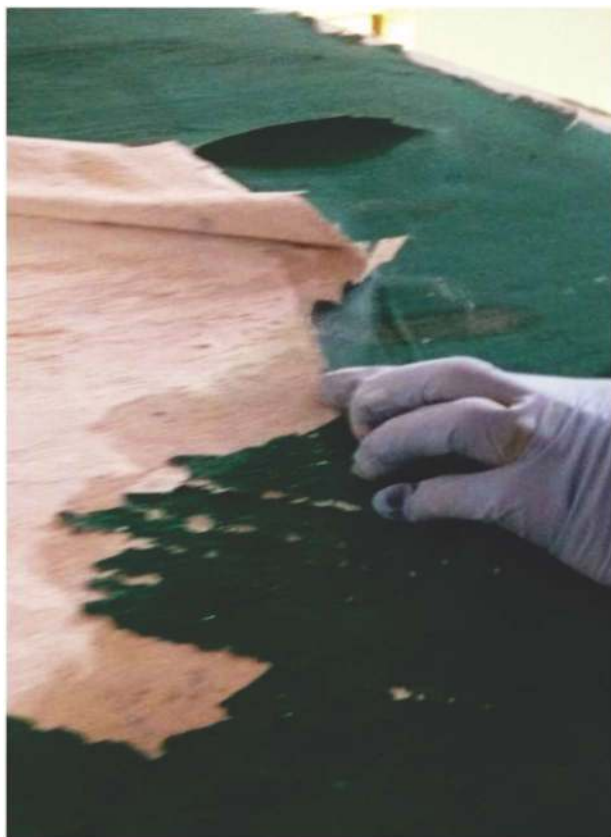
Imagem 08 - Deslocamento da camada pictórica.

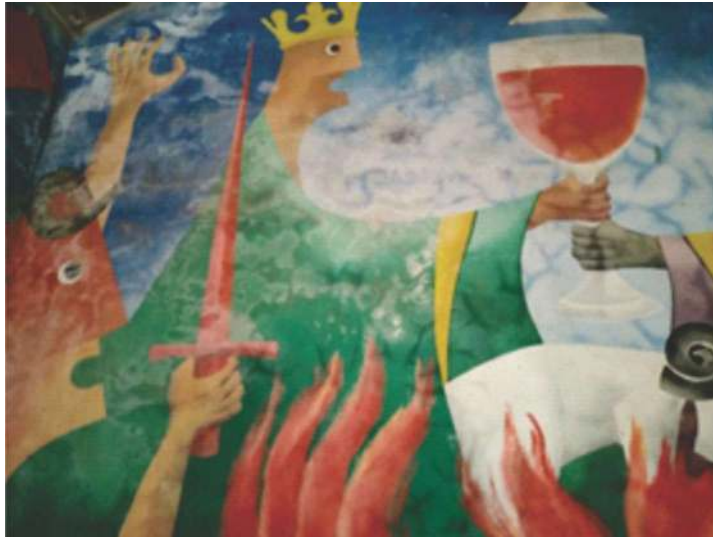
Imagem 11 - Fungos, manchas de umidades e fissuras.

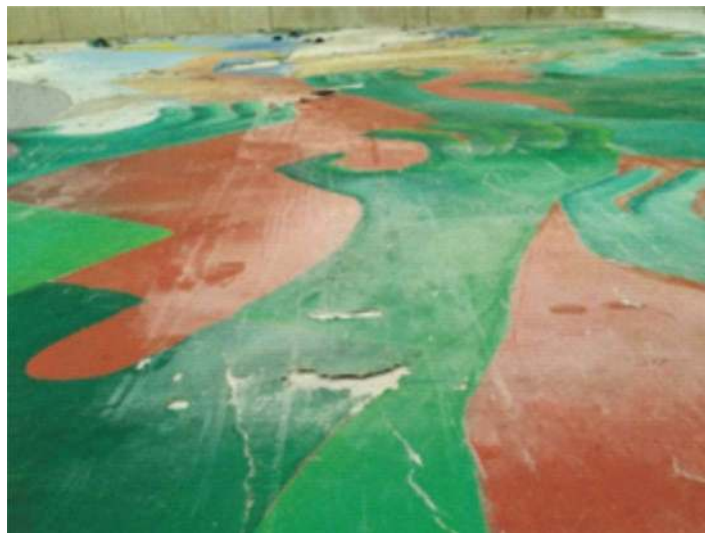
Imagem 12 - Fungos, manchas de umidades e fissuras.

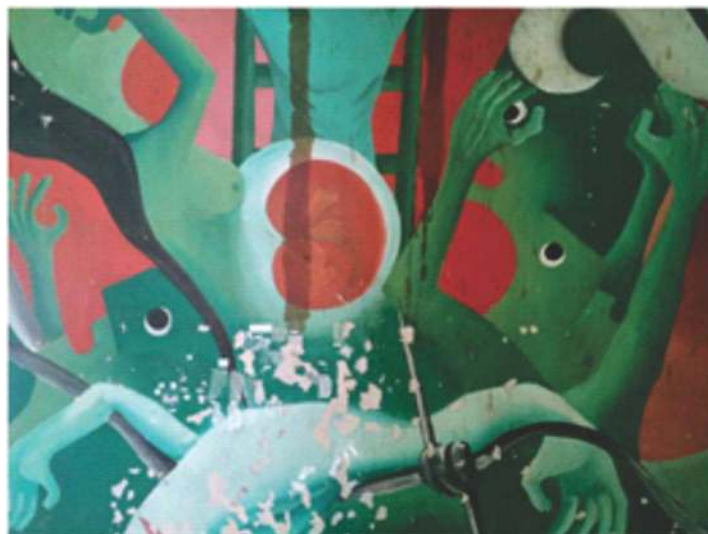
Imagem 13 - Craquelês, manchas e escorridos escuros.

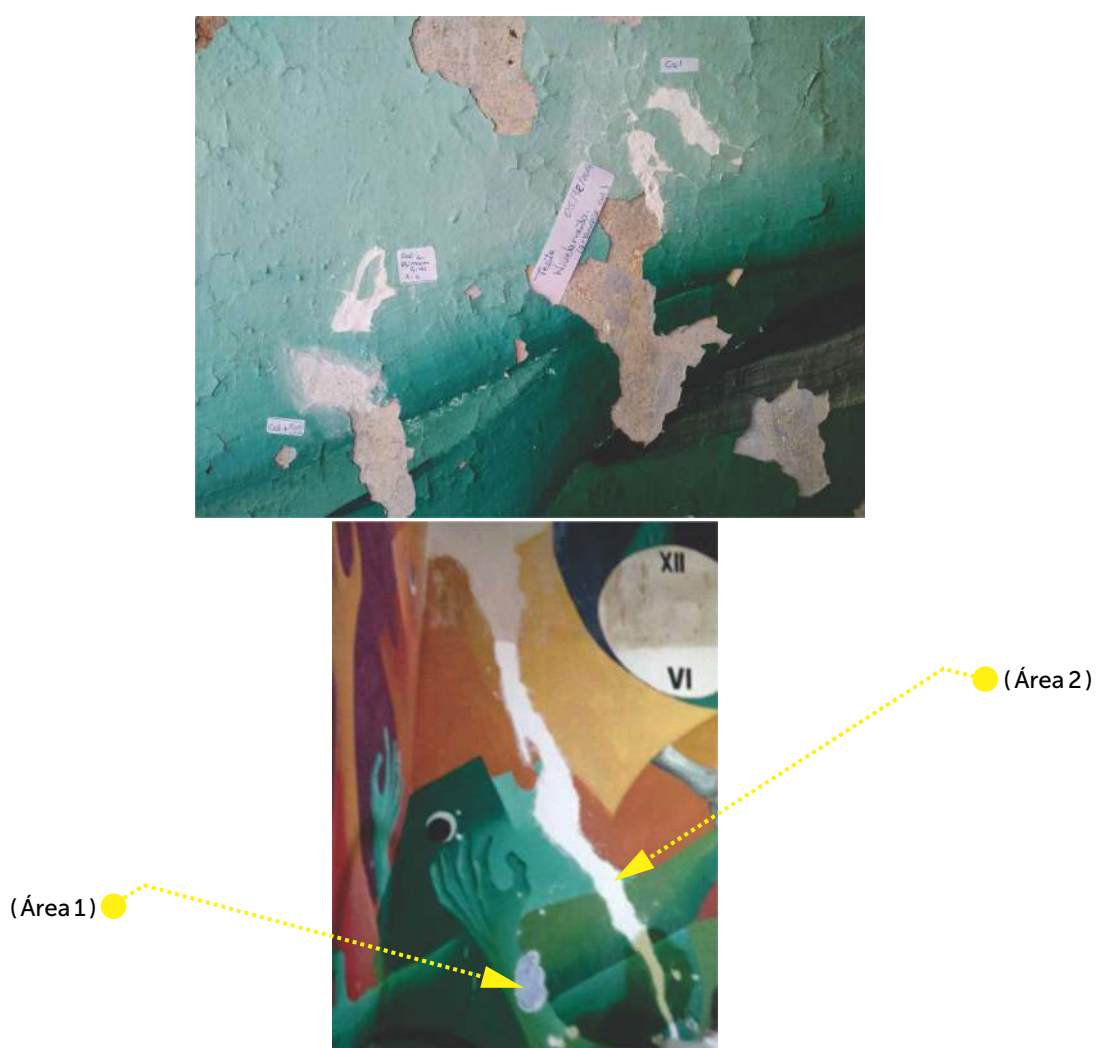
**Imagem 41** - Teste de argamassa de cal para consolidação/preenchimento - lacunas.

Teste com argamassa de cal para consolidação / preenchimento das fissuras com camada fina de argamassa de nivelamento, se mostrou com bom resultado. Esta argamassa já foi estudada no doutorado em 2014 e tem se mostrado com eficiência na consolidação destas áreas com perdas da camada pictórica. Foi utilizado nas áreas menores ( área 1) o aglomerado: Hidróxido de cálcio  $\text{Ca(OH)}_2$  diluído em  $\text{H}_2\text{O}$ , deionizada. E quando foi acrescentado 1% de pó de mármore fino ficou mais liso e aveludado o aspecto final da superfície carbonatada. Já nas áreas de grandes perdas onde foi refeita a argamassa de cal ( área 2) utilizou-se a massa de nivelamento mineral da empresa Kroten (descrição do produto anexo B).

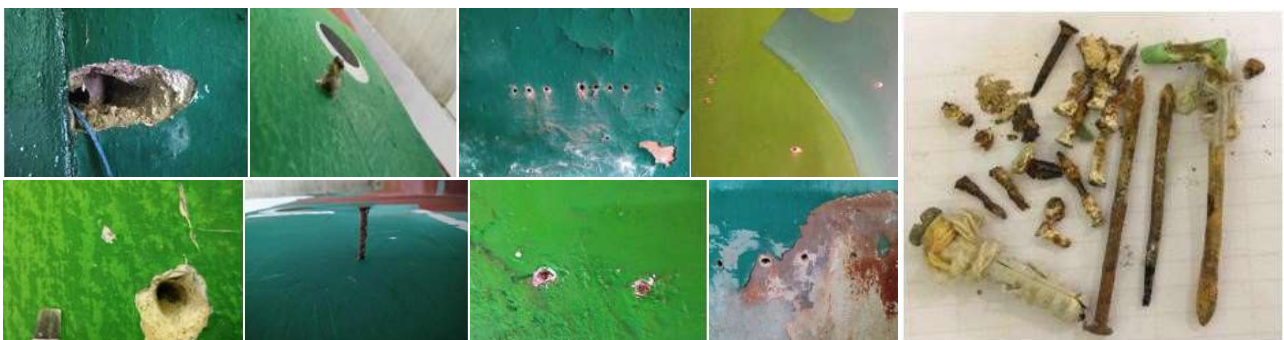
**REMOÇÃO PREGOS OXIDADOS**-Foram removidos os pregos oxidados que estavam inseridos/fixados em vários pontos das paredes - pintura mural, inclusive causando perda pontual de argamassa e camada pictórica.

Imagem 44 - Remoção dos pregos oxidados.

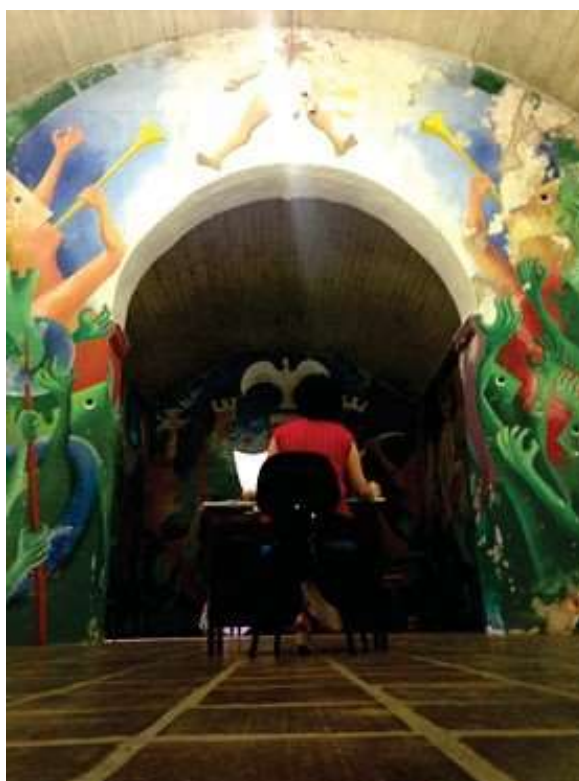
**Imagem 54** - Diagnóstico do Arco Cruzeiro - Parede Nordeste - Interna

- 01 - Sujidades generalizadas (superfície);
- 02 - Aplicação indevida de cimento (argamassa);
- 03 - Mancha escura / escorridos;
- 04 - Manchas de fungos;
- 05 - Manchas esbranquiçadas;
- 06 - Florescência / sais minerais (base das paredes) ;
- 07- Fissuras (micro e macro);
- 08- Rupturas (sem reboco) - Áreas faltantes principalmente no centro do Arco Cruzeiro;
- 09- Craquelê em concheamento;
- 10- Pregos fixados nas paredes;
- 11- Pragas (insetos, traças e aranhas);
- 12- Desprendimento da camada pictórica com perdas;
- 11- Abrasões e massas na parte inferior devido objetos encostados.

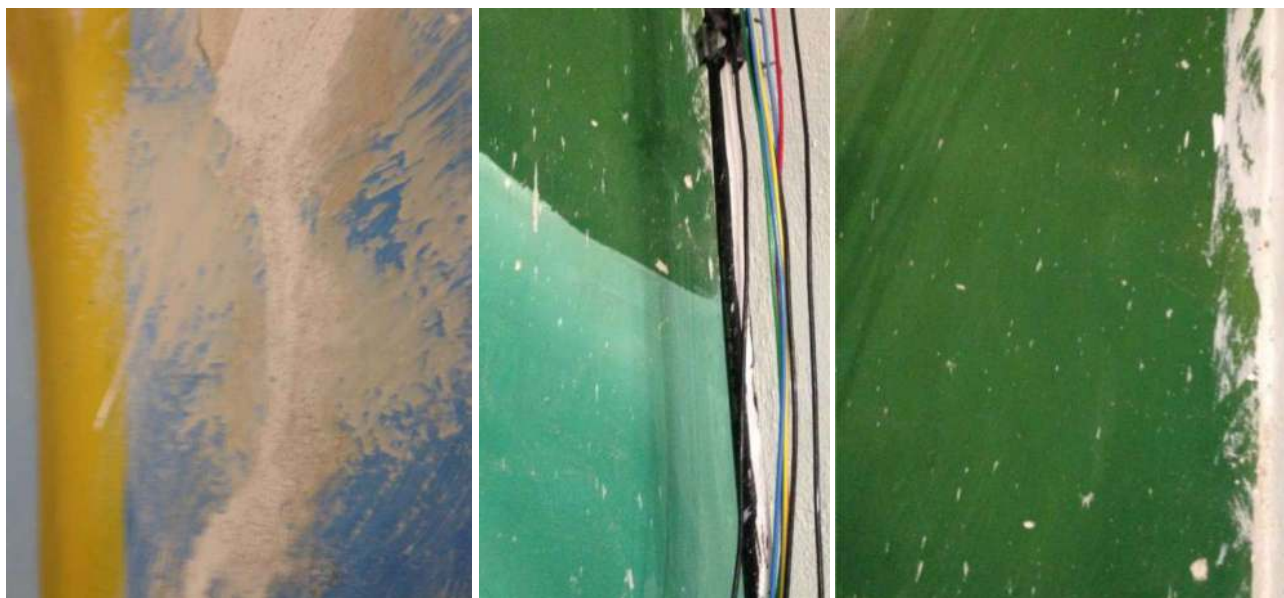
**Imagem 57** - Manchas e escorridos de tinta comercial parede do Arco Cruzeiro ( dano causado por pintura recente do teto – Empresa AR).

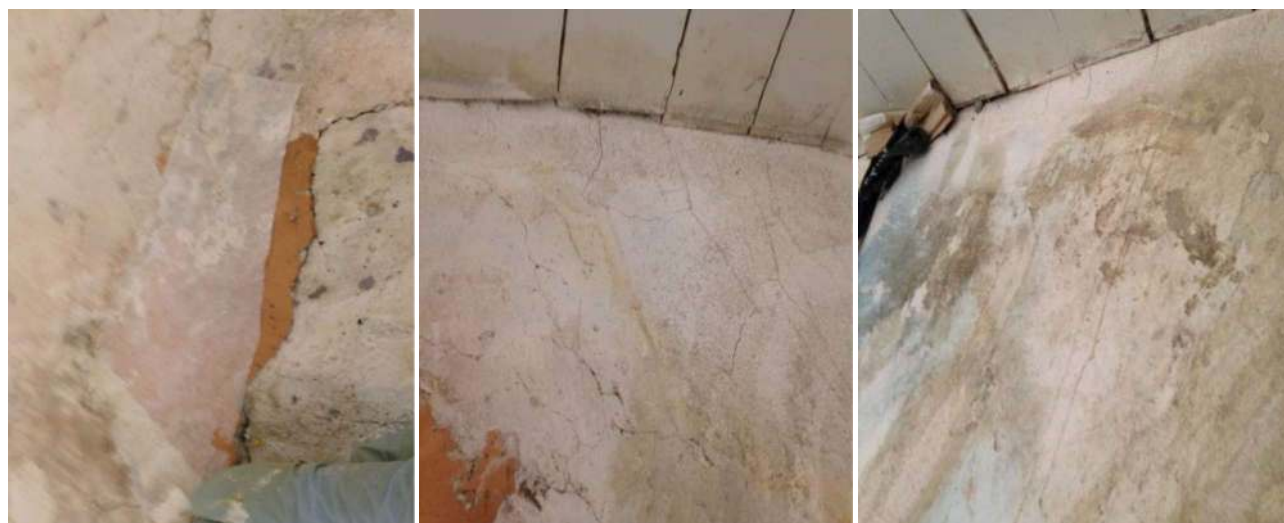
**Imagem 58** - Sujidades acumulada, manchas e áreas em desprendimento.

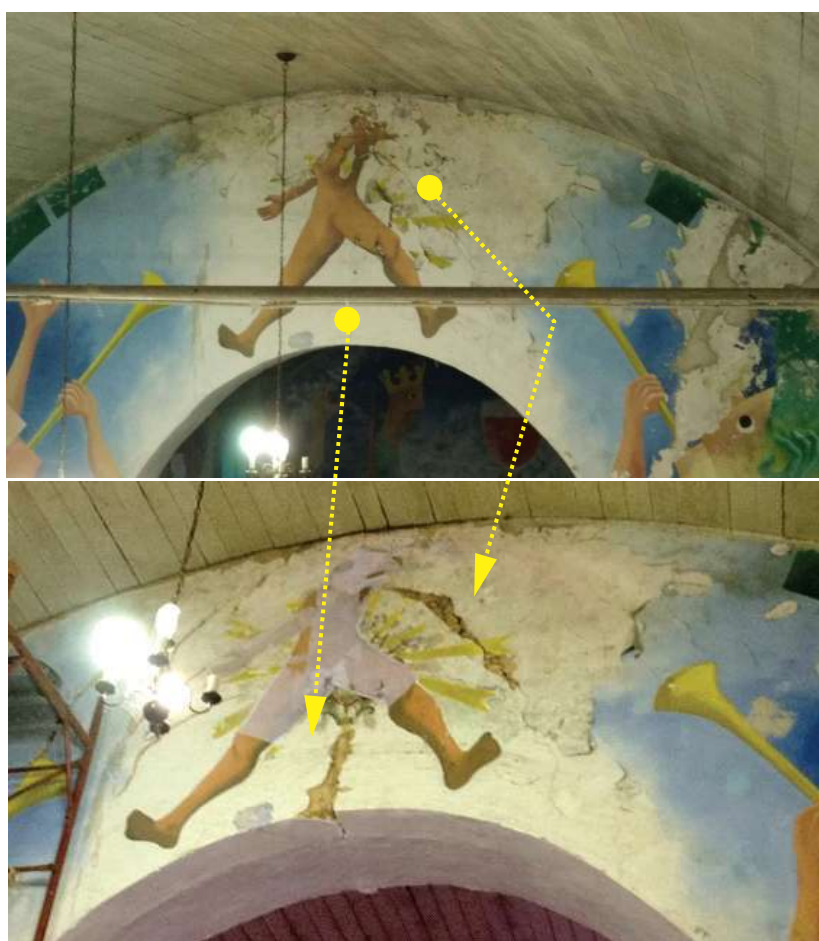
**Imagem 62** - Fissura estrutural no Arco Cruzeiro onde receberá um grampeamento com pino de aço inox.

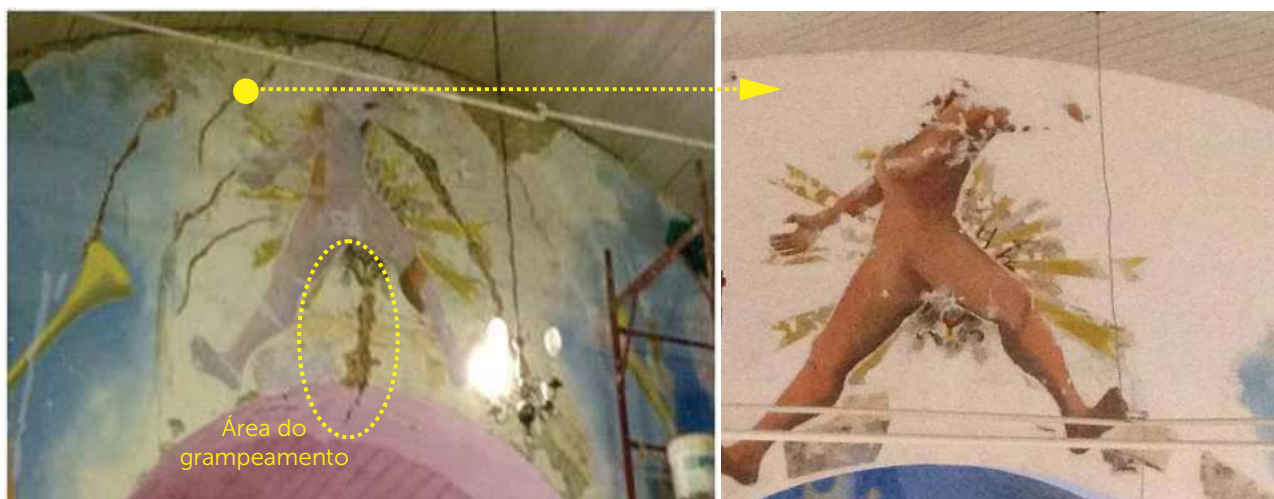
**Imagem 67** - Antes e Depois do nivelamento massa mineral das áreas com ruptura (profunda) e da retirada de reboco de cimento.

Preenchimento e consolidação das lacunas e fissuras com nivelamento da camada pictórica. Foi realizado o preenchimento; consolidação das lacunas e fissuras; e nivelamento da camada pictórica com massa mineral ( empresa Kroten).

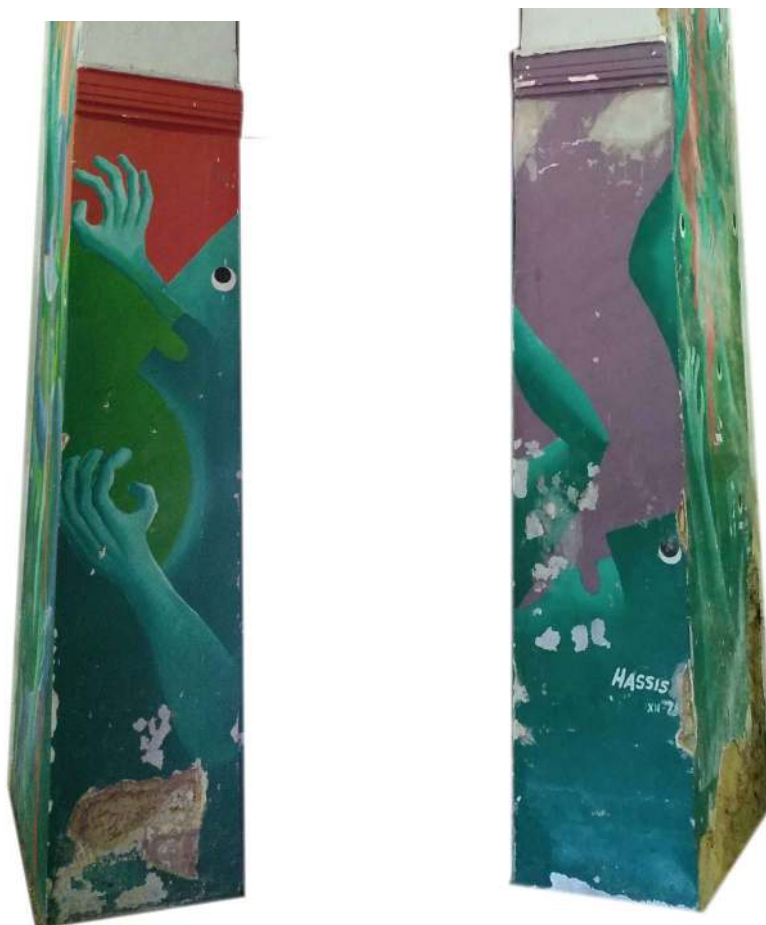
Imagem 96 - Arco Cruzeiro - Parede Nordeste - Interna

- 01 - Sujidades generalizadas (superfície);
- 02 - Aplicação indevida de cimento (argamassa);
- 03 - Micro fissuras pontuais;
- 04 - Desprendimento da camada pictórica com perdas;
- 05 - Áreas faltantes (borda superior);
- 06 - Craquelê em concheamento pontuais;
- 07- Abrasões e mossas na parte inferior devido objetos encostados;

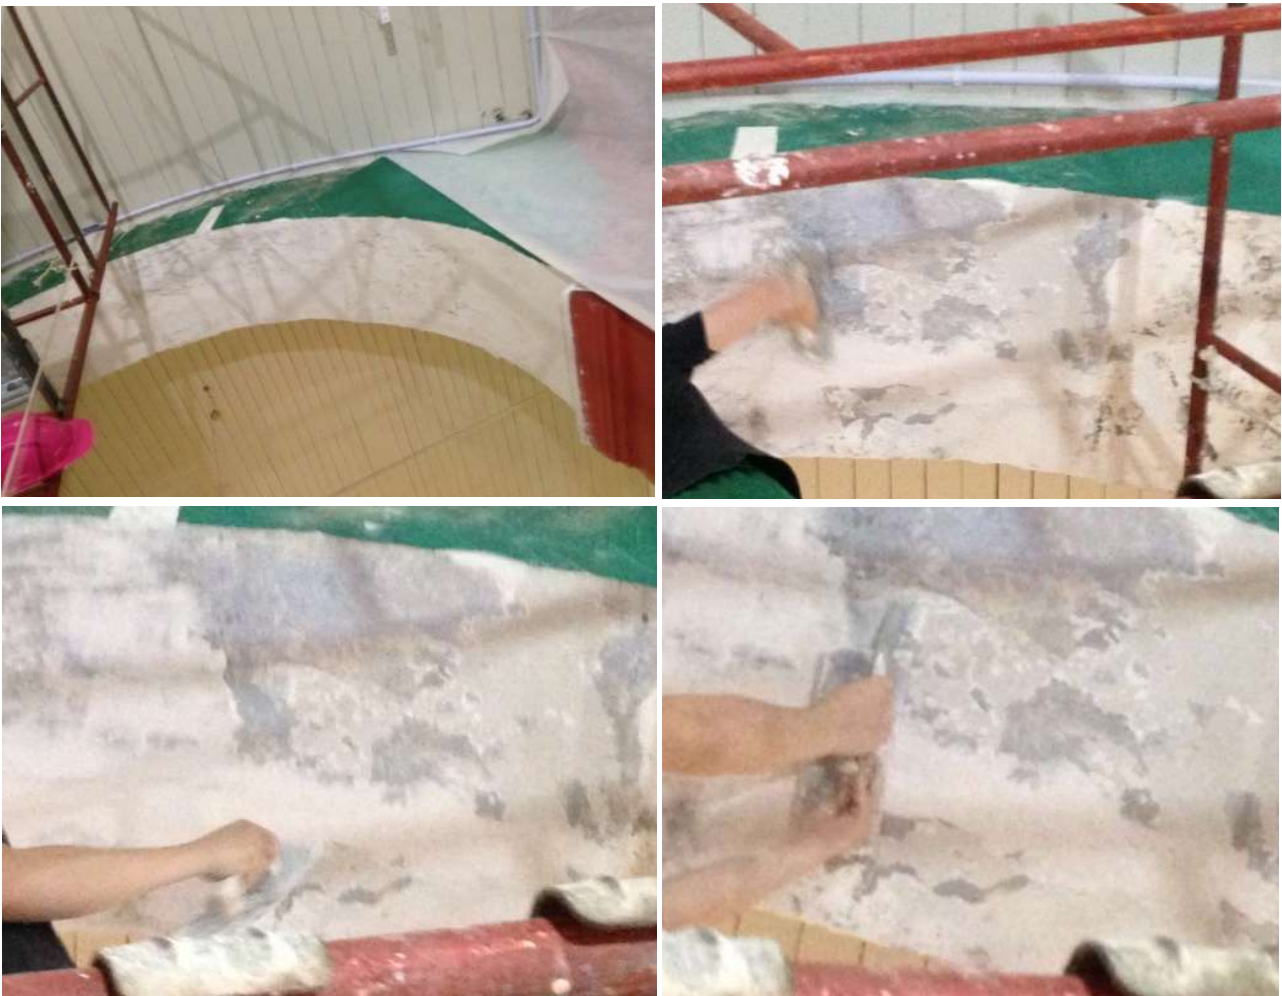
Imagem 105 - Decapagem da tinta comercial deteriorada.

Foi efetuada a decapagem da tinta comercial - cor branco gelo que estava sobrepondo a camada original de tinta a cal (branca), que estava em péssimo estado de conservação formando uma camada impermeável na parede interna do Arco Cruzeiro causando patologias, (craqueles e em concheamento). Após a decapagem foi aplicada massa mineral (nivelamento) e pintura com tinta branca mineral (empresa Kröten).

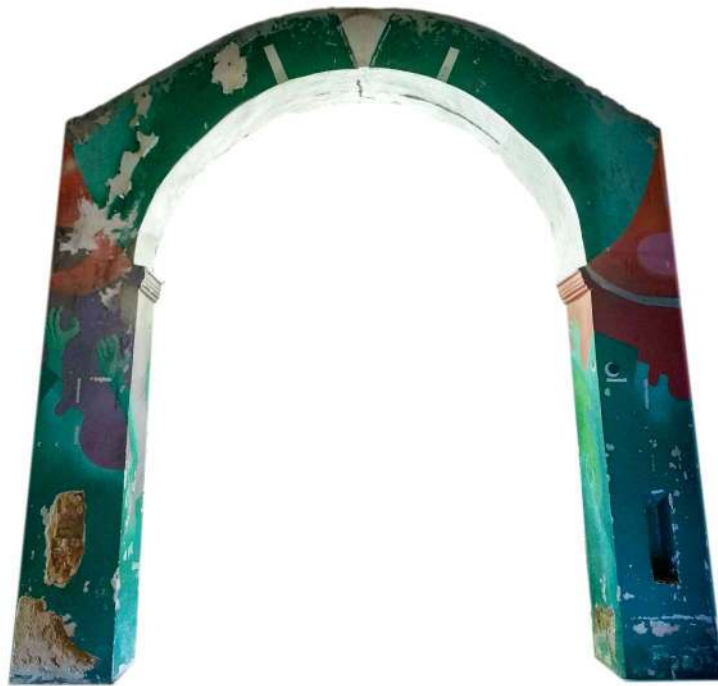
Imagem 110 - Arco Cruzeiro - Parede Nordeste - Verso

- 01 - Sujidades generalizadas (superfície);
- 02 - Aplicação indevida de argamassa cimento (na borda superior);
- 03 - Mancha escura e escorridos;
- 04 - Manchas de fungos;
- 05 - Fissuras pontuais e micro fissuras generalizadas;
- 06 - Desprendimento da camada pictórica com perdas;
- 07- Craquelês ;
- 08 - Pregos fixados nas paredes;
- 09 - Respingos de tintas ;
- 10 - Insetos, traças e aranhas;
- 11 - Abrasões e mossas na parte inferior ;
- 12 - Nicho direito (obstruído) ;
- 13 - Uso inadequado do nicho esquerdo como suporte para extintor;

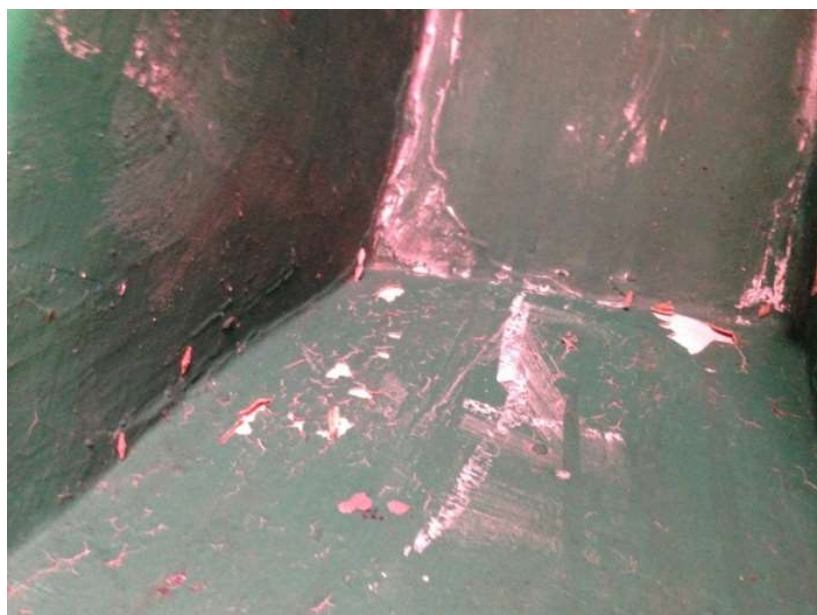
**Imagem 118** - Abrasões, micro fissuras e craquelês (dentro do nicho esquerdo).

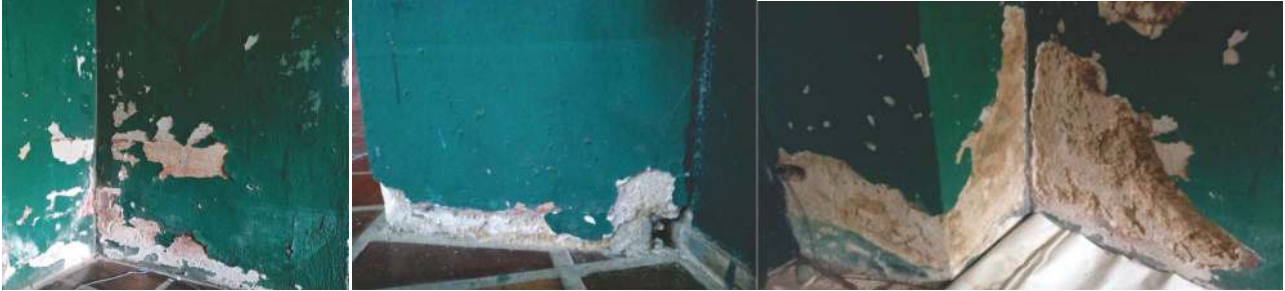
**Imagem 121** - Desprendimento da camada pictórica com perdas, craqueles, abrasões, micro fissuras e fungos .

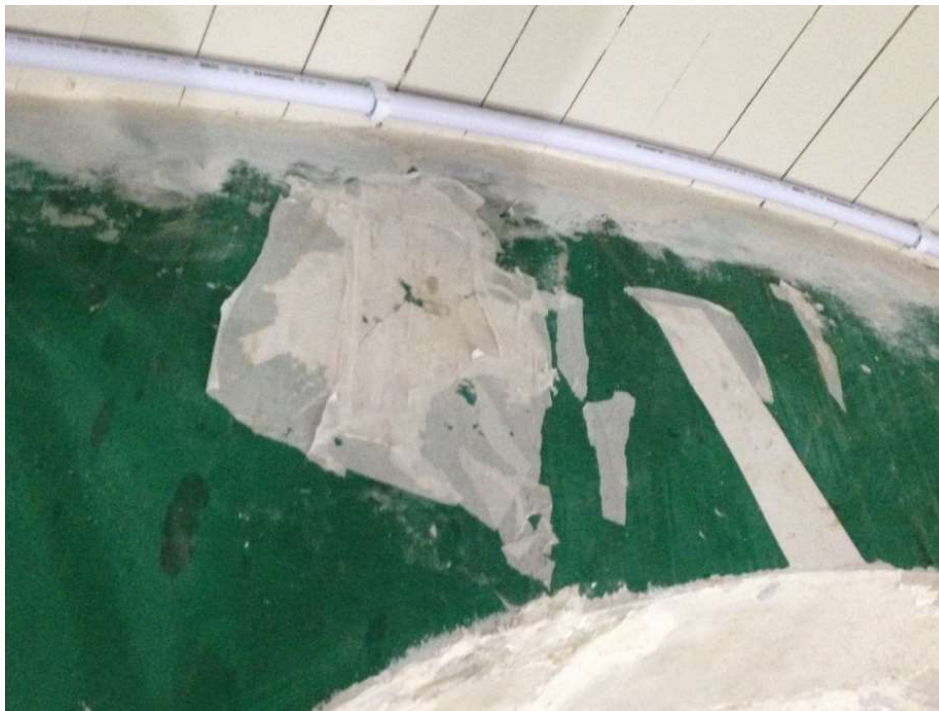
**Imagem 122** - Faceamento de emergência e fixação da camada pictórica .

Faceamento de emergência e fixação da camada pictórica em deslocamento e nas áreas frágeis e em desprendimento com aplicação de produtos químico, para evitar perda de camada pictórica. Para o faceamento foi aplicado uma solução de metilcelulose diluída em água morna e utilizado papel japonês como suporte de fixação (sendo removido posteriormente com *swab* embebido na água morna) e fixação das áreas em desprendimento foi utilizado Mowiol (solução base 1,75% com diluição álcool etílico P.A.)

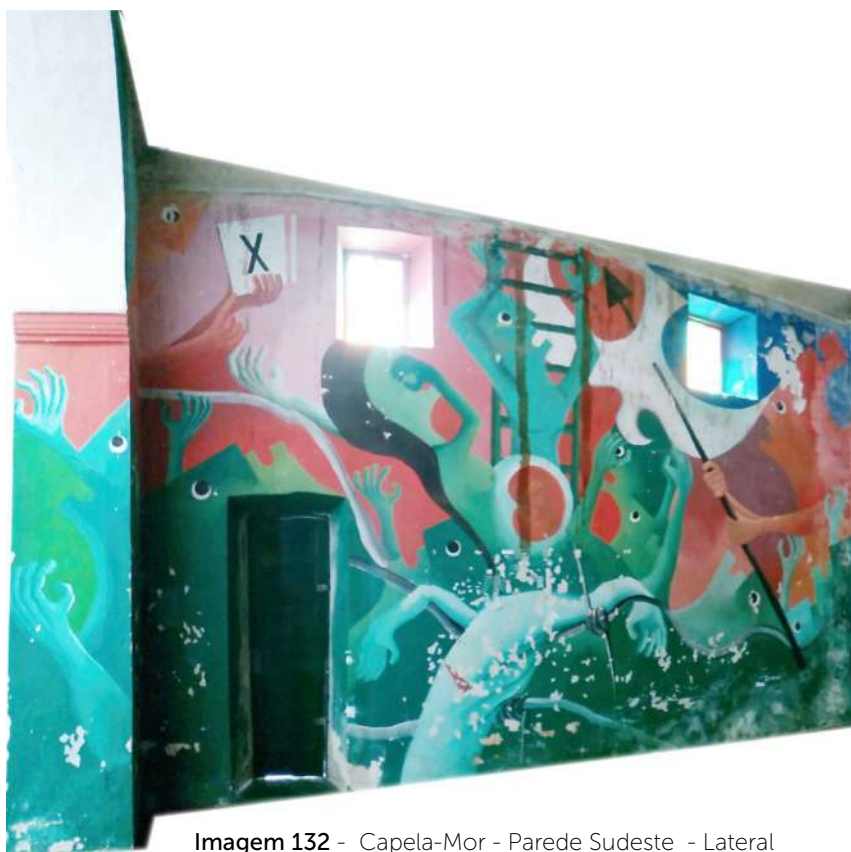
Imagem 132 - Capela-Mor - Parede Sudeste - Lateral

- 01 - Sujidades generalizadas (superfície);
- 02 - Aplicação indevida de argamassa cimento (borda superior);
- 03 - Manchas escuras e escorridos;
- 04 - Manchas de fungos ;
- 05 - Manchas esbranquiçadas;
- 06 - Fissuras pontuais e microfissuras generalizadas ;
- 07- Áreas faltantes;
- 08 - Desprendimento da camada pictórica com perdas;
- 09- Craquelês em concheamento pontuais ;
- 10 - Pregos fixados nas paredes;
- 11- Pragas (insetos, traças e aranhas);
- 12- Abrasões e mossas na parte inferior devido a objetos encostados;

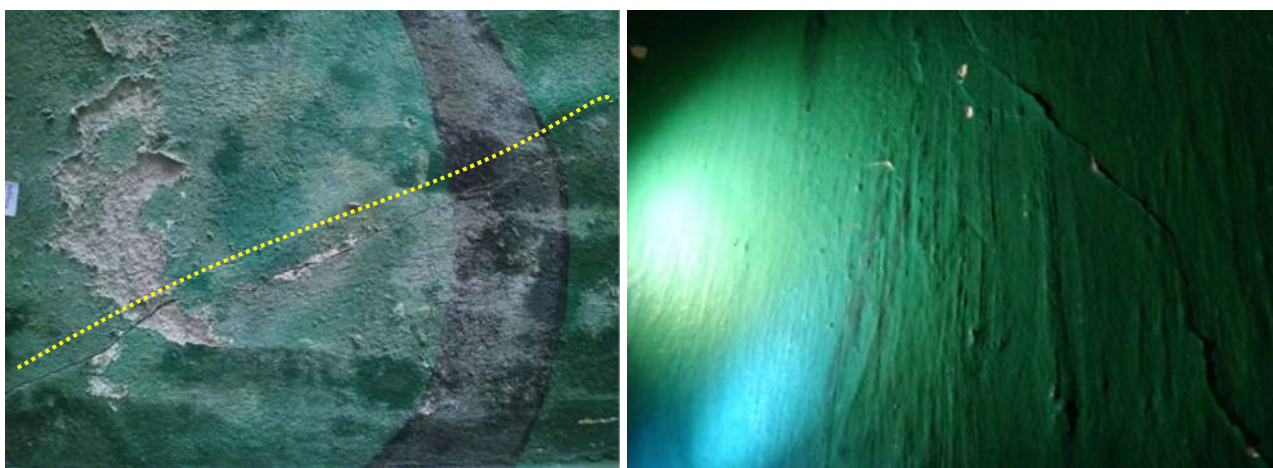
Imagem 136 - Fissuras.

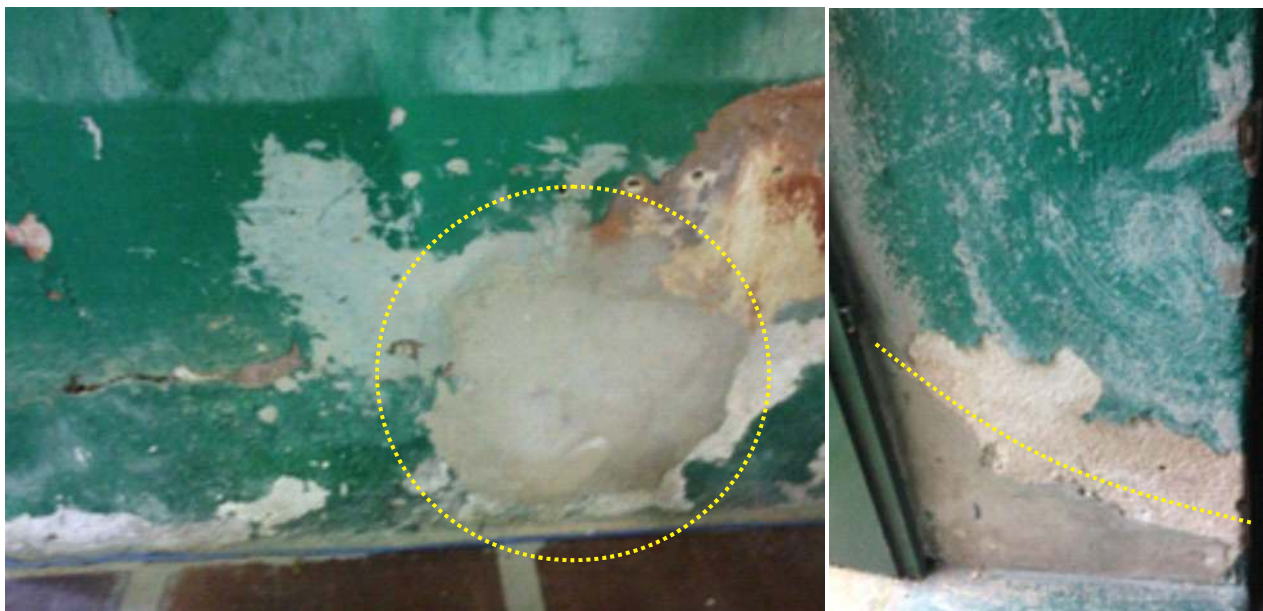
Imagem 137 - Aplicação indevida de argamassa cimento que foi removido.

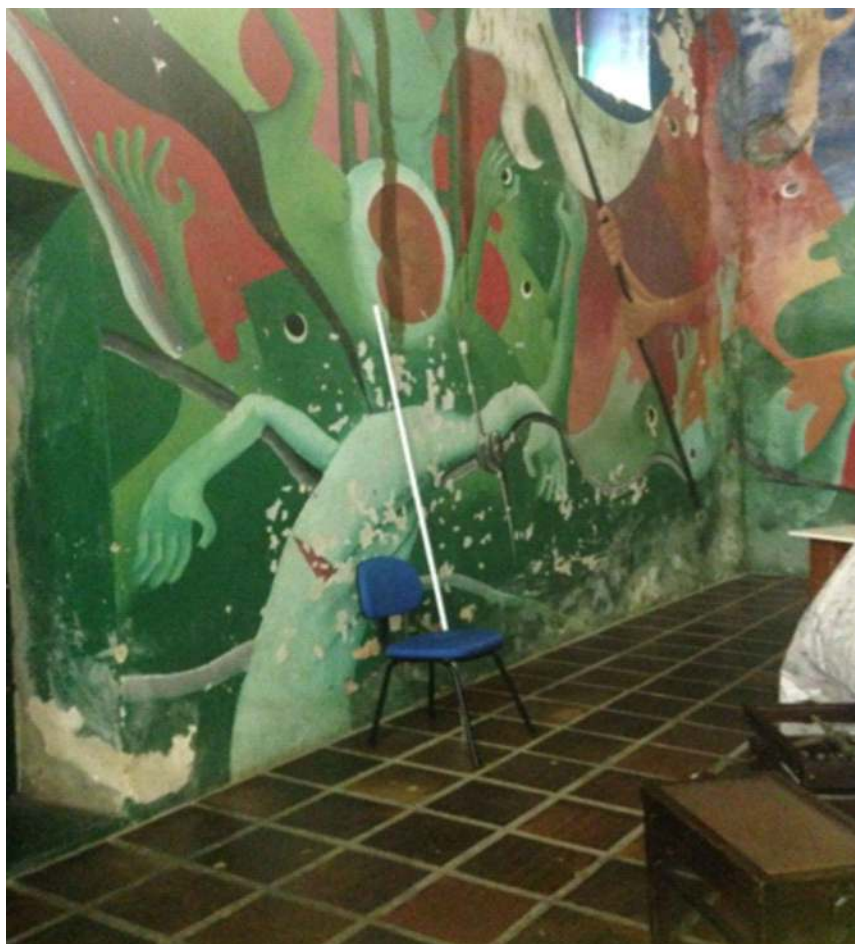
Imagem 140 - Material encostado no mural – causando patologias e deterioração do Mural.

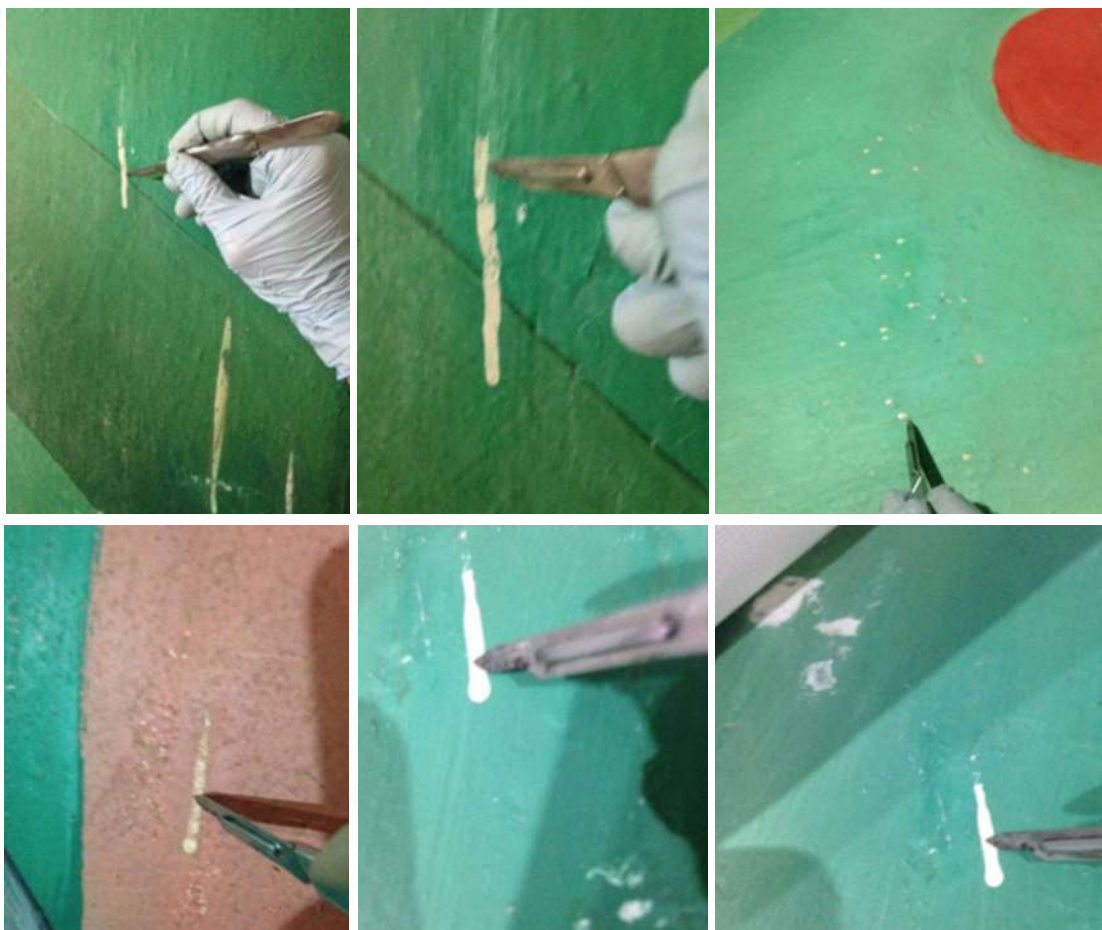
Imagem 141 - Pingos pontuais de tintas esmalte (escorridos) resultante da pintura do forro em madeira.

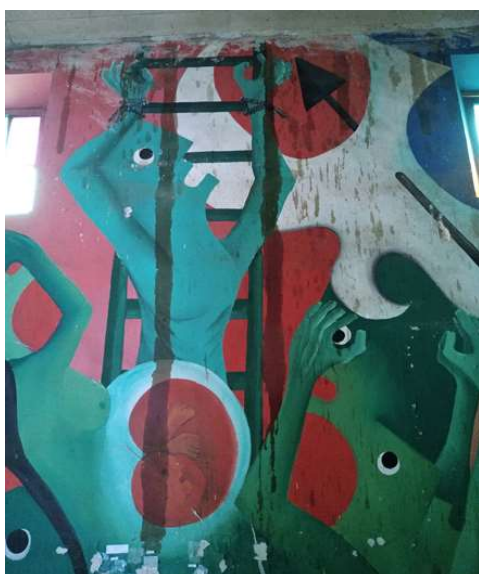
Imagem 142 - Mancha escura / escorridos e fissuras.

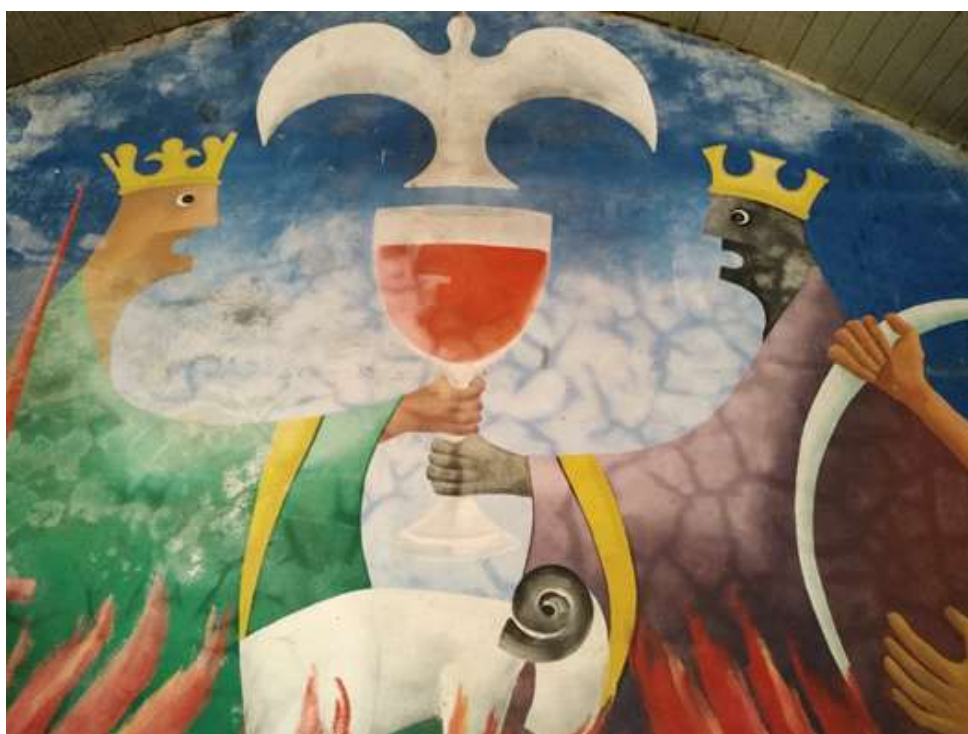
Imagem 164 - Mural Capela - Mor - Parede Sudoeste - Fundo

- 01 - Sujidades generalizadas (superfície);
- 02 - Aplicação indevida de cimento (argamassa);
- 03 - Mancha escura e escorridos;
- 04 - Manchas de fungos;
- 05 - Manchas esbranquiçadas;
- 06 - Florescência / Sais Minerais (migração da pia e banheiro provenientes dos fundos da Capela – Mor);
- 07- Fissuras pontuais e micro fissuras generalizadas;
- 08 - Áreas faltantes (borda superior);
- 09 - Craquelê em concheamento pontuais ;
- 10 - Pregos fixados nas paredes;
- 11 - Insetos, traças e aranhas;
- 12 - Desprendimento da camada pictórica ;
- 13 - Pulverulência da camada pictórica (no manto verde);
- 04 - Abrasões e mossas na parte inferior devido objetos encostados.

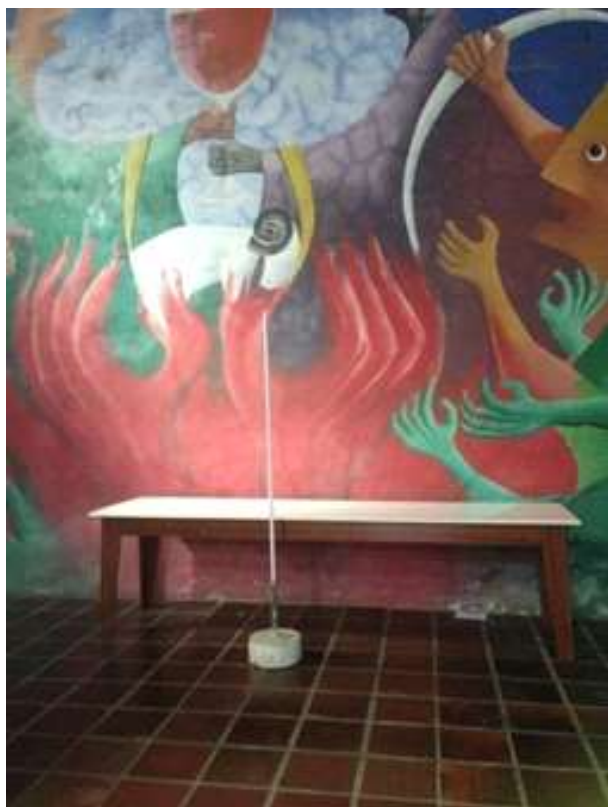
**Imagem 165** - Material encostado no mural – causando patologias e deterioração do Mural.

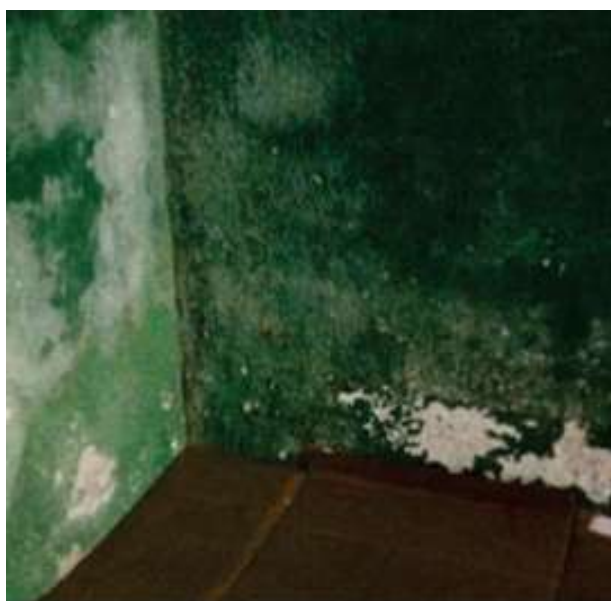
**Imagem 166** - Presença de eflorescência de sais na lateral esquerda da parede (fundos da Capela - Mor).

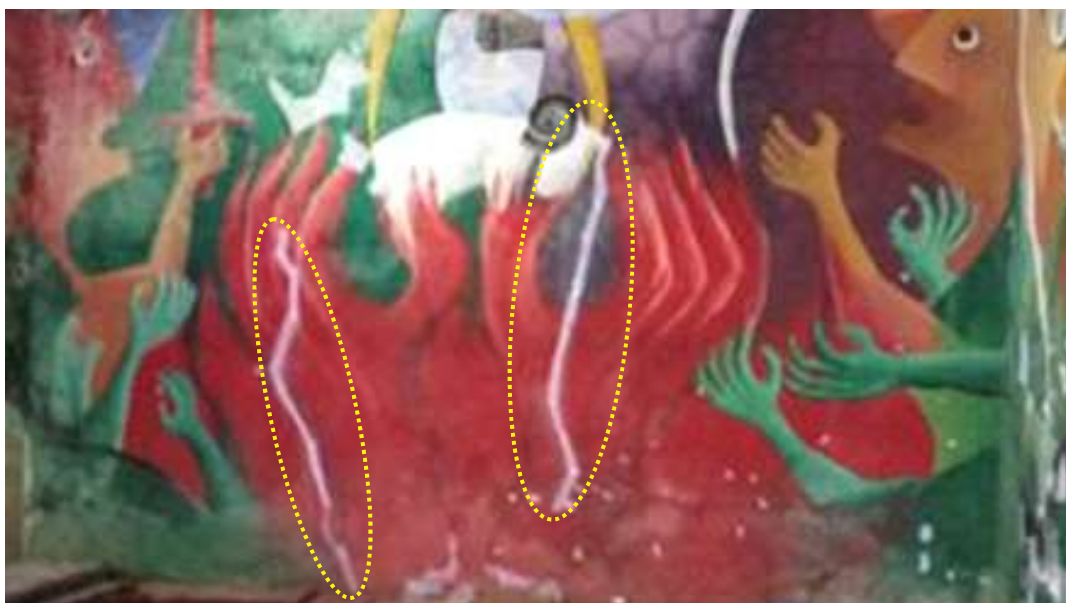
**Obs:** não foi necessário fazer faceamento de emergência em toda a parede sudoeste (fundo), somente nas duas fissuras longitudinais - mãos vermelhas (imagem 170 ). Pois nas patologias encontrada não haviam áreas frágeis com concheamento e craquelês em deslocamento que causasse perda iminente da camada pictórica. Isso se justifica pela parede ser feita com um reboco mais texturizado (granulometria da areia maior).

**Imagem 170** - Faceamento de emergência .

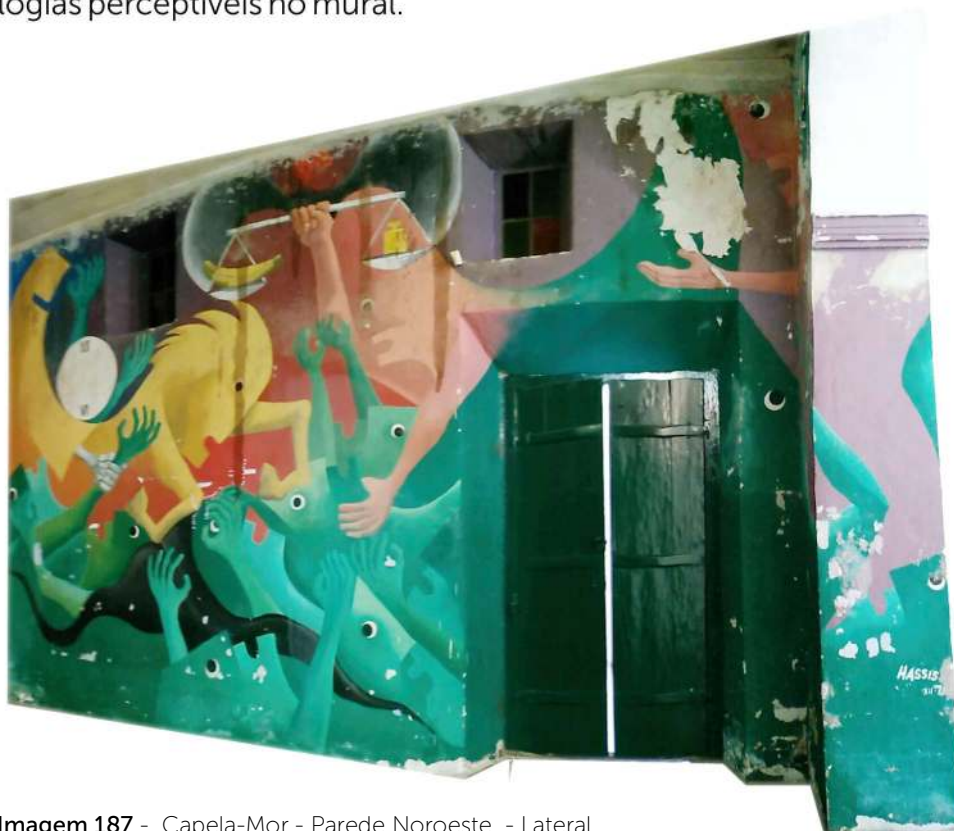
Imagem 187 - Capela-Mor - Parede Noroeste - Lateral

- 01 - Sujidades generalizadas (superfície);
- 02 - Aplicação indevida de argamassa cimento (borda superior e lateral esquerda – rabo do cavalo);
- 03 - Manchas escuras e escorridos;
- 04 - Manchas de fungos ;
- 05 - Fissuras pontuais e microfissuras generalizadas;
- 06 - Áreas faltantes ;
- 07- Desprendimento da camada pictórica com perdas;
- 08 - Craquelês em concheamento pontuais ;
- 09- Pregos fixados nas paredes;
- 10 - Pragas (insetos, traças e aranhas) ;
- 11- Abrasões e mossas na parte inferior devido a objetos encostados.

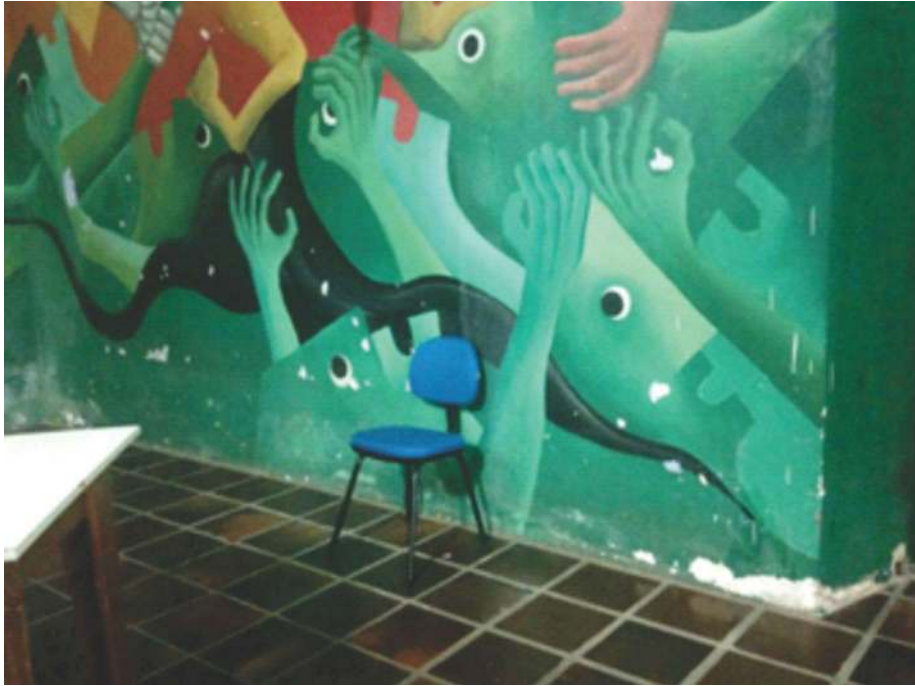
**Imagem 192** - Material encostado no mural – causando patologias e deterioração do Mural.

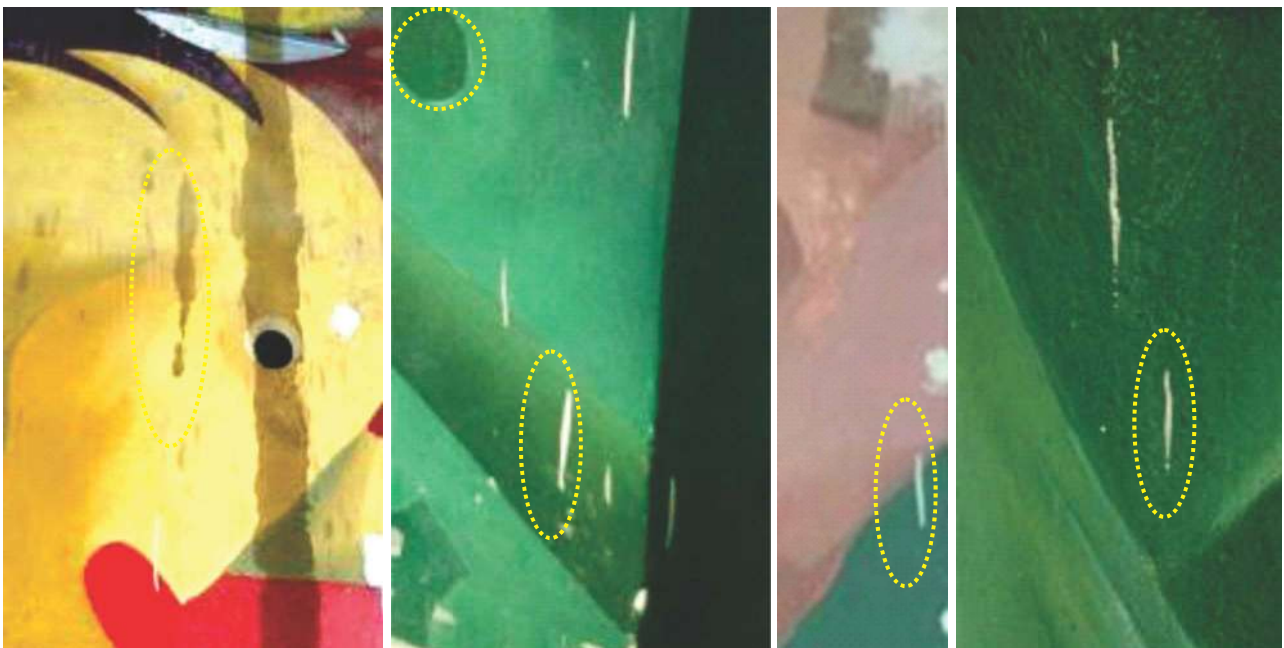
**Imagem 193** - Pingos pontuais de tintas esmalte (escorridos) resultante da pintura do forro em madeira.
