# MURAL HUMANIDADE

**HASSIS - 1978**

**RELATÓRIO FINAL**

Igrejinha da UFSC - DAC/ SECARTE - Secretaria de Cultura e Arte / UFSC

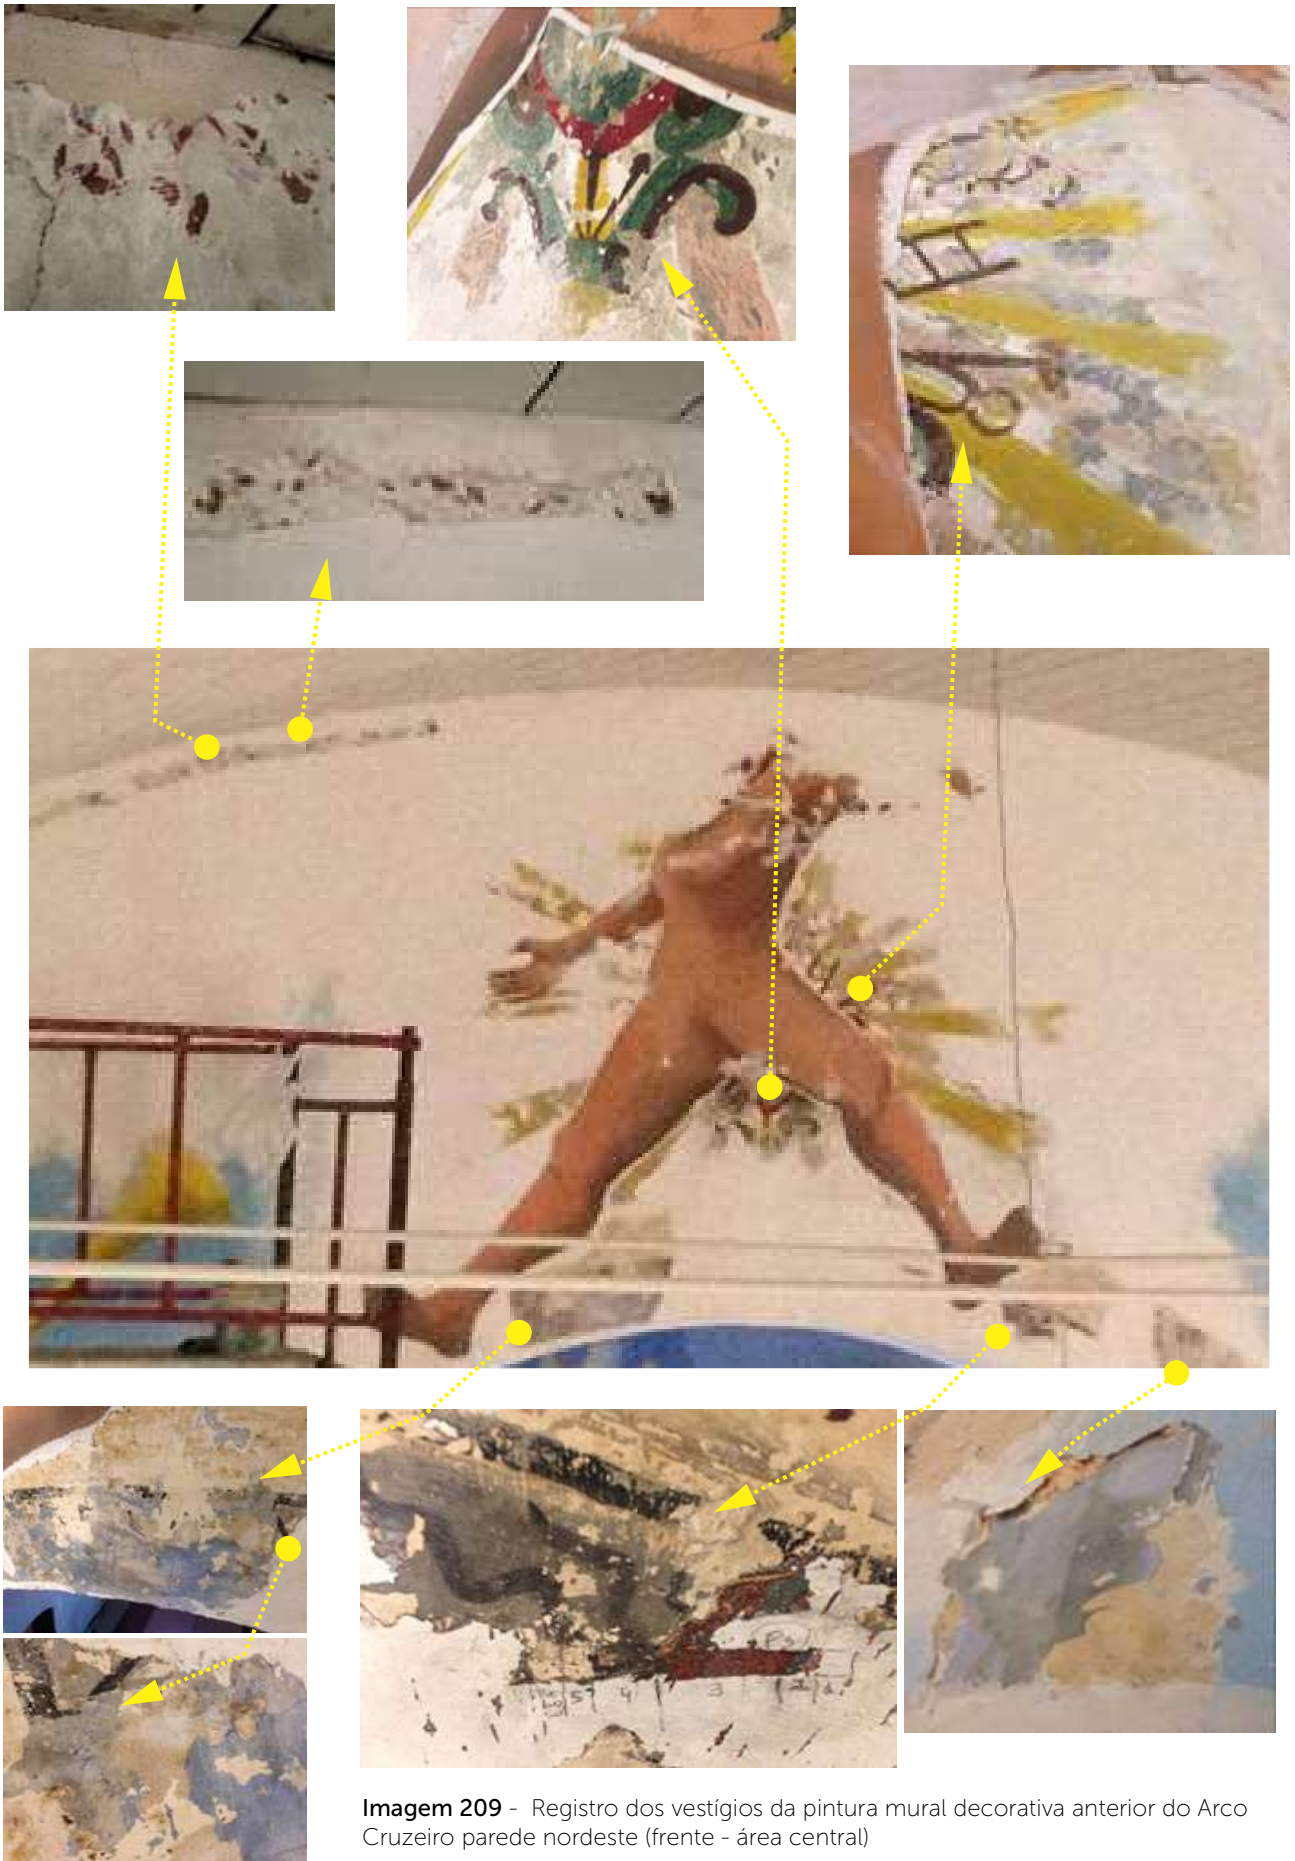
**Imagem 209** - Registro dos vestígios da pintura mural decorativa anterior do Arco Cruzeiro parede nordeste (frente - área central)

Os vestígios presentes encontravam-se em adiantado estado de deterioração e com perdas da camada pictórica acima de 70%, o que causaria um refazimento acentuado se fosse optado pela manutenção destas “janelas estratigráficas” e sua reintegração nas áreas de perdas dos elementos pictóricos decorativos.
