NOTA TÉCNICA Nº03/PES/2021

de 25 de fevereiro de 2021

Assunto: Mortandade de organismos e cheiro de água podre na Lagoa da Conceição

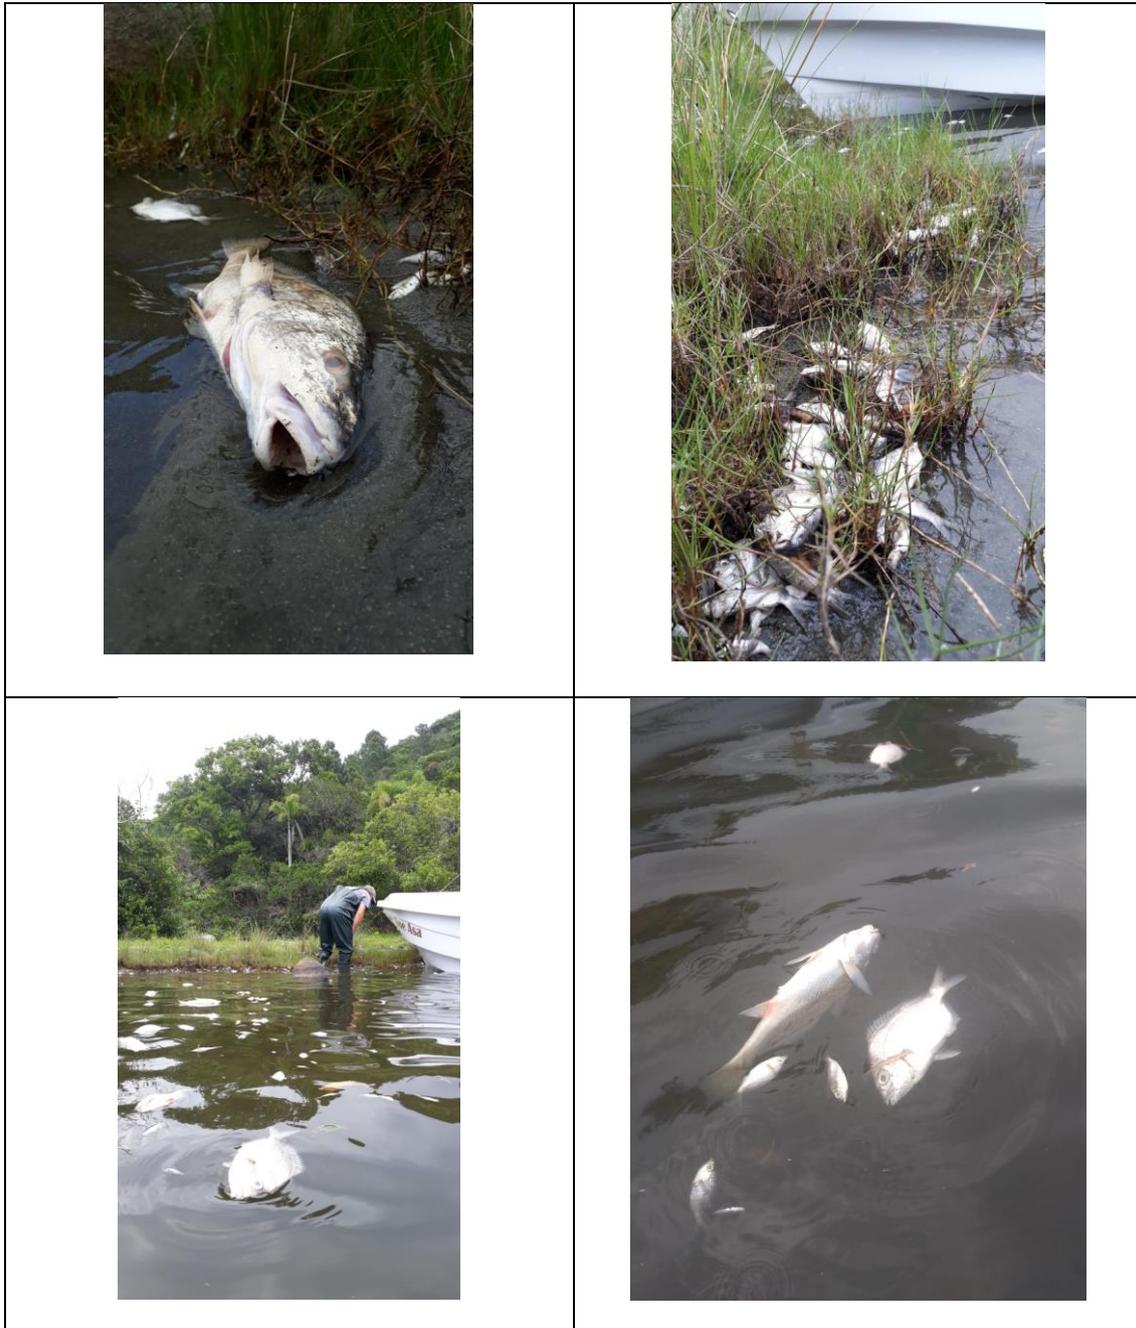
animais mortos representando animais pelágicos e bentônicos de vários grupos taxonômicos (Fig. 1). Destacam-se peixes (p.ex., corvina, linguado, piacú, cocoroca, carapeva, garoupa, baiacú), crustáceos (camarões, siris, caranguejos), bivalves (p.ex., berbigão, ostra, borboletinha, amêijoia, lambreta), gastrópodes (p.ex., sacuritá), e poliquetas (p.ex., minhocas do mar). Espécimes de grande porte de peixes reforçam a severidade do evento pois, mesmo sendo mais robustas e apresentando maior capacidade de deslocamento (fuga) não puderam evitar a exposição ao evento. A baixa concentração de oxigênio também foi observada na água de fundo (acima de 2,5 m de profundidade) nas proximidades da Ponta das Almas, condição típica da zona morta existente nesta região. Contudo, no dia 24 esse ponto amostral também apresentou baixa concentração de oxigênio e cheiro de enxofre nas águas superficiais, evento que pode estar relacionado à condição registrada nas águas da Costa da Lagoa. Deve-se reforçar que passamos por uma onda de calor, que ficou evidenciada por valores de temperatura de superfície superiores a 29°C. A elevação da temperatura contribuiu para a redução da disponibilidade de O₂ nas áreas mais rasas como já observado em águas do litoral de SC 2020 (Brauko et al. 2020).

Figura 1. Imagens da mortandade de organismos na Lagoa da Conceição. Fonte: PES.

- Deve-se reforçar ainda a necessidade de (i) remoção imediata dos animais mortos e da matéria orgânica acumulada nas áreas rasas e superficiais, para evitar o agravamento da crise e problemas de saúde pública relacionada a organismos patogênicos e a proliferação de vetores de patógenos; (ii) Interdição imediata do uso da Lagoa da Conceição para atividades de contato primário (banho); (iii) Produção de material de divulgação e de advertência em relação às áreas de risco de algas tóxicas; A imprensa escrita, o rádio, televisão e internet são fundamentais para dar suporte para uma divulgação mais eficiente; (iv) Como estamos em um estágio inicial, o sistema único de saúde local e seu pessoal precisam estar cientes dos problemas de saúde associados com as consequências da eutrofização, incluindo diagnosticar e tratar os indivíduos afetados por toxinas de algas.

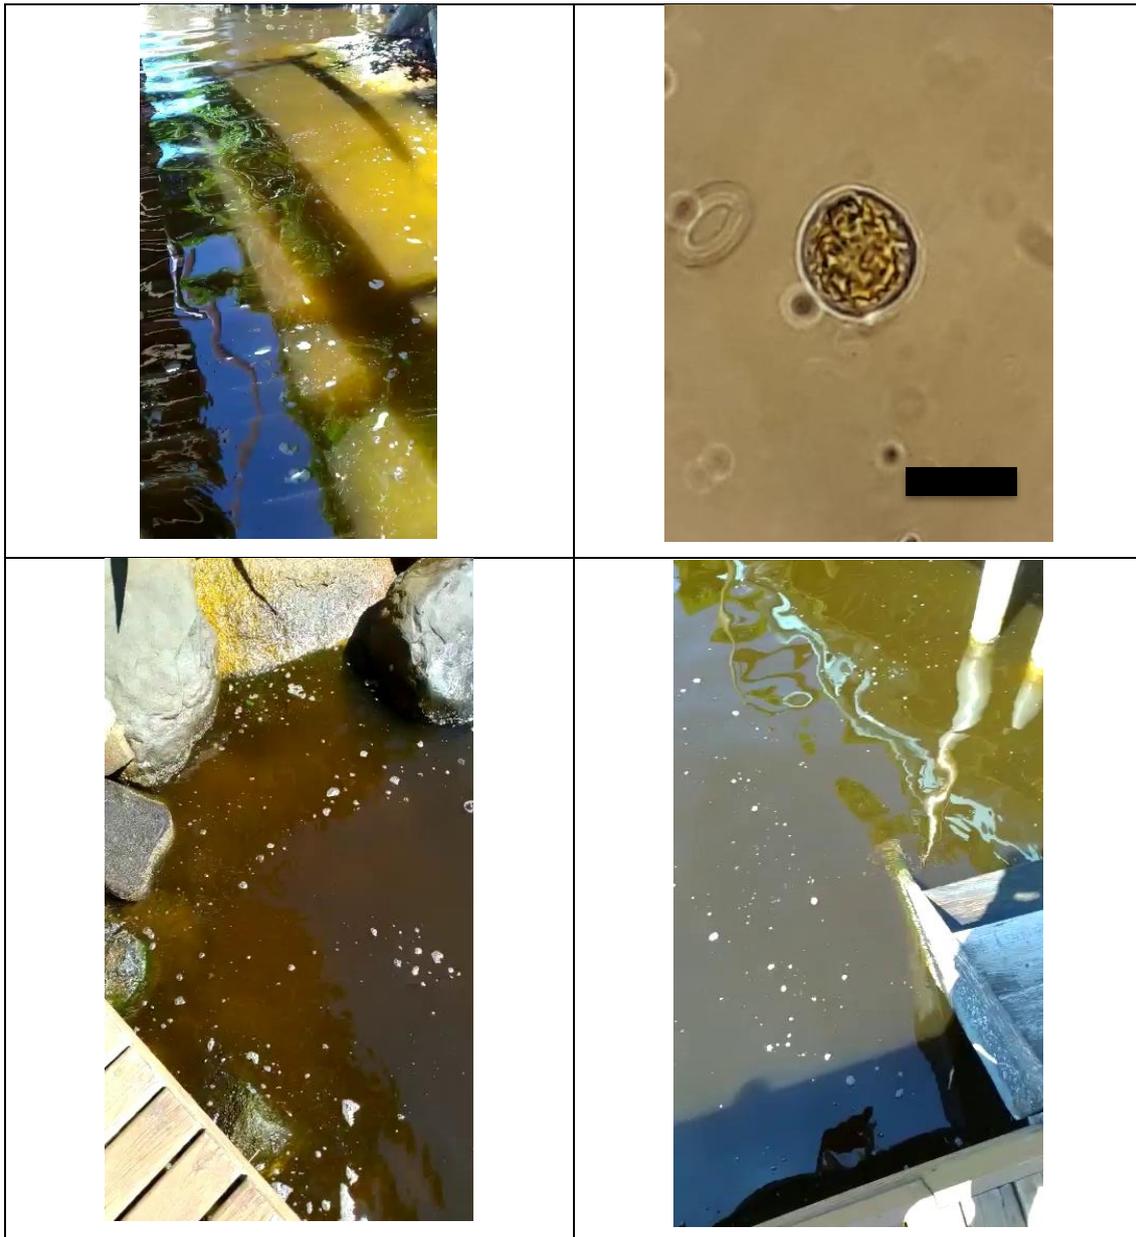
conjunto com material orgânico transportado e depositado na região, é decomposta, consumindo oxigênio e gerando a formação de zonas mortas nas águas superficiais das regiões mais ao norte, promovendo a mortalidade observada de animais. Desde o dia 16 de fevereiro temos recebido relatos, fotos e vídeos da região da Costa da Lagoa, onde águas e escumas de coloração marrom chamaram a atenção de pescadores, moradores e frequentadores da área. A análise destas imagens enviadas em conjunto com a análise da literatura e da composição do fitoplâncton de amostras de água da região, reforçam a tese de ocorrência de uma floração da alga potencialmente produtora de toxinas, a *Fibrocapsa japonica*.

Fibrocapsa japonica é uma microalga fitoplanctônica marinha da classe Raphidophyceae conhecida por formar florações nocivas em várias partes do mundo. As florações estão associadas a mortalidades de peixes e outros animais aquáticos através de três mecanismos: (1) liberação de muco irritante que causa inflamação e perda da funcionalidade de trocas gasosas nas brânquias dos animais; (2) produção de componentes neurotóxicos, correspondentes a brevetoxinas, e compostos com efeitos hemolíticos; e (3) geração de hipoxia/anoxia na água quando a floração decai e a grande quantidade de biomassa é decomposta na água consumindo oxigênio. Em uma primeira análise é possível sugerir que os três mecanismos contribuíram para o processo agudo de mortalidade de peixes e outros animais naquele setor da Lagoa da Conceição nos últimos dias. As florações de *Fibrocapsa japonica* ocorrem em áreas marinhas, estuarinas e lagunares. Além da salinidade adequada, o excesso de nutrientes e certa estagnação da coluna de água são forçantes para seu desencadeamento. As condições de vento e oceanográficas do período favoreceram a maior influência marinha na referida região, devido a presença do canal da Barra da Lagoa, permitindo acesso e a floração do referido organismo. Reforçamos que as condições de elevada carga de nutrientes podem estar relacionadas às entradas urbanas diversas, inclusive aquelas relacionadas ao incidente observado na região da ETE da Barra da Lagoa, somadas ao brusco aporte relacionado ao rompimento da LEI da CASAN na avenida das Rendeiras (em 25/01/2021). A condição de certa estagnação da coluna de água na região do Saquinho já é bem conhecida e é intensificada quando há represamento de água por efeito do vento sul empurrando água marinha para dentro do canal da Barra da Lagoa.

Figura 2. Imagens da maré marrom na Lagoa da Conceição e detalha da alga formadora, *Fibrocapsa japonica* (escala 20 micrometros). Fontes: Andréa Neves, moradora da Lagoa da Conceição (fotos lagoa); PES (detalhe da alga).

As brevetoxinas produzidas por *Fibrocapsa japonica* são perigosas ao ser humano, causando sintomas gastrointestinais como náusea, diarreia, vômito e sintomas neurológicos como formigamento, dormência e perda de controle motor. Recomenda-se fortemente que as pessoas não tenham contato com as “águas marrons” (*brown tide* = maré marrom), nem com os animais mortos ou vivos associados à floração (Khan et al. 1996).

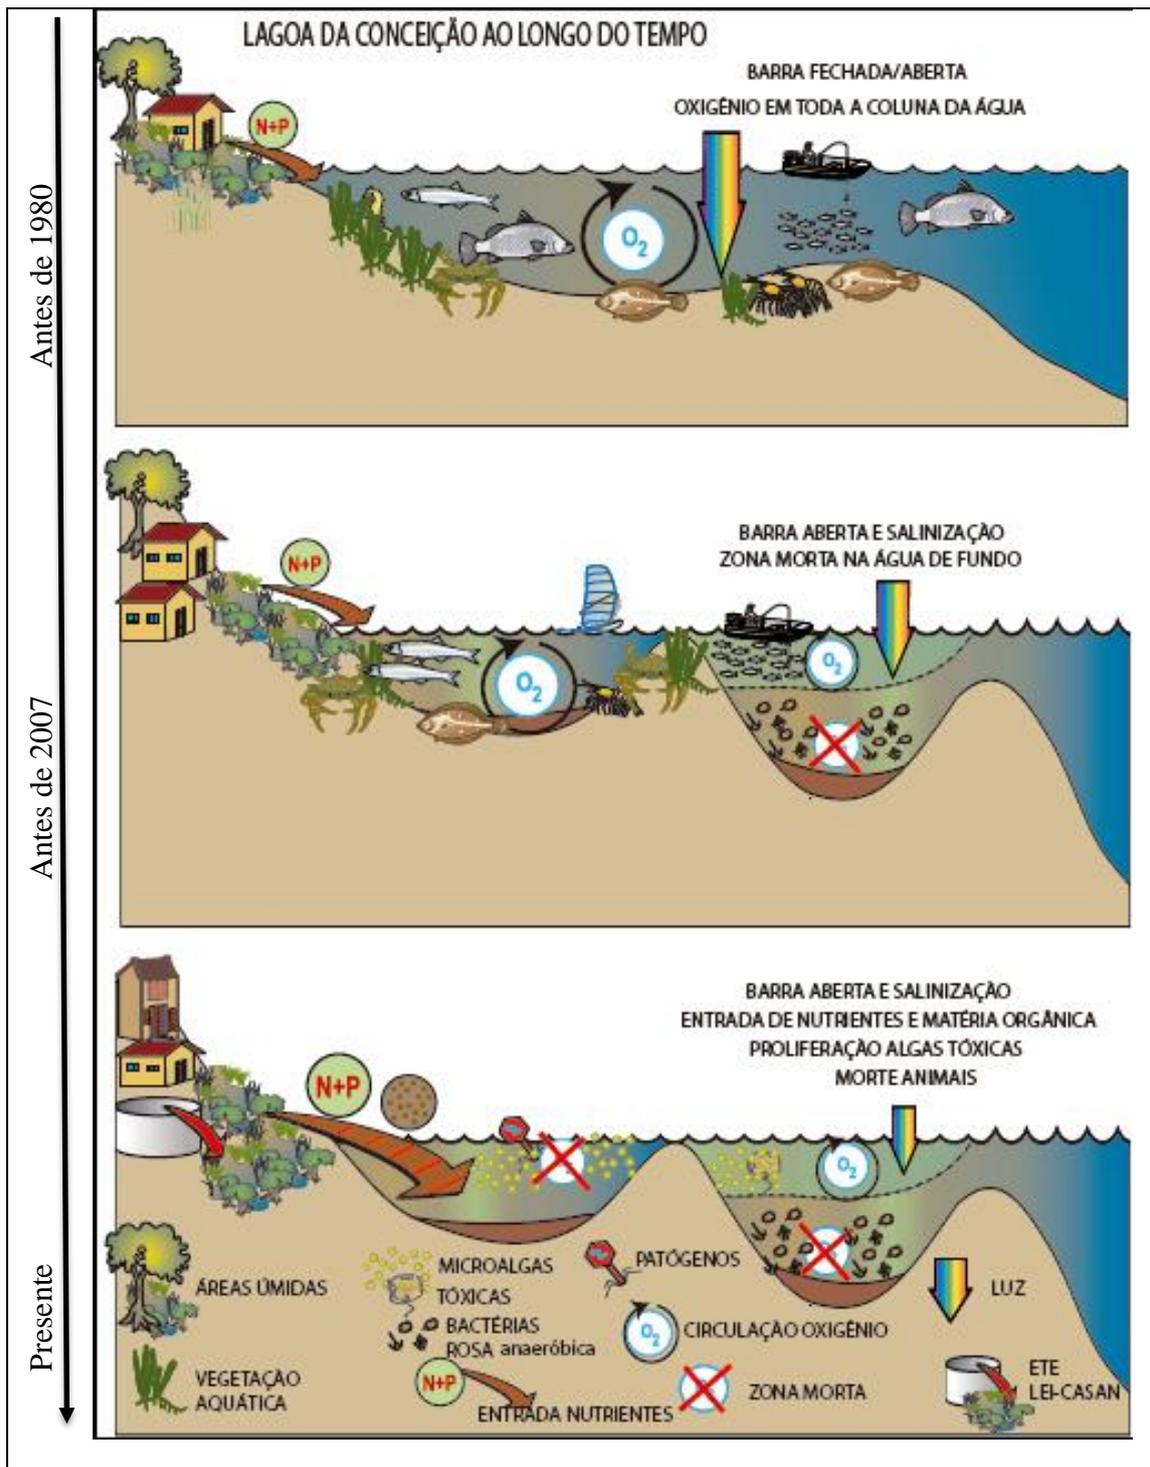
Figura 3. Diagrama mostrando as mudanças na qualidade do ecossistema da Lagoa da Conceição. Fonte: PES.

O cenário aqui descrito representa a evolução do processo de eutrofização que chegou a sua condição mais extrema, uma crise distrófica, onde a falta generalizada de oxigênio afeta a estrutura da cadeia alimentar, pela morte de organismos representantes dos diferentes níveis e funções tróficas (Fig. 3). O estado trófico e os sintomas da eutrofização têm se intensificado na Lagoa da Conceição nas últimas décadas, como resultado do aumento da urbanização e da baixa qualidade da gestão do esgotamento sanitário. Essa condição crônica sofreu um impacto agudo com o rompimento da LEI-CASAN, pela entrada de toneladas de nutrientes e matéria orgânica que intensificaram o processo de eutrofização, pelo desenvolvimento da floração algal e da formação da zona morta superficial na região norte. A onda de calor, registrada na última semana, intensificou esses efeitos da eutrofização, como já bem documentado na literatura científica (Brauko et al. 2020).

- Não realizar obras de dragagem ou alargamento do Canal da Barra, uma vez que estes podem intensificar a influência marinha sobre a laguna. As evidências disponíveis até agora sinalizam para o fato de que a maior influência marinha tem papel importante no cenário de colapso observado atualmente. A zona morta periódica que se forma na região central da laguna, conectada com o mar, tem sido descrita desde a abertura do canal da barra na década de 80. A água salgada, ao entrar pelo Canal da Barra, fica estagnada no fundo da região central da laguna e não se mistura com a água de superfície devido à baixa hidrodinâmica dessa região. Essa massa de água no fundo recebe matéria orgânica da laguna, que se deposita pela gravidade, mas não recebe o oxigênio que entra na água superficial. Quanto maior a decomposição da matéria orgânica nessa água de fundo, maior é o consumo de oxigênio, gerando a zona morta (Fig. 3). A persistência e o aumento da extensão dessa zona morta vêm ocorrendo como resultado da entrada de nutrientes e de matéria orgânica associados à urbanização. O aumento da entrada de água salgada na laguna pode expandir a estratificação da coluna da água para outras regiões do sistema, expandindo a zona morta, que ocorre periodicamente desde 1984 (seu primeiro registro) e vem se intensificando desde 2007 (Silva et al., 2017). A intensificação de florações de microorganismos tóxicos também é potencializada

- No cenário descrito acima, deve-se: estabelecer imediato e sistemático (i) monitoramento do ecossistema da Lagoa da Conceição, seus componentes abióticos e bióticos, para avaliar o efeito dos eventos crônicos (urbanização) e agudos (LEI-CASAN) na estrutura da cadeia alimentar e nos serviços ecossistêmicos da laguna, assim como a (ii) Mitigação de danos e restauração ambiental e ecológica. Para que estas ações sejam pedagógicas para que eventos dessa natureza não voltem a acontecer, é fundamental a gestão compartilhada e horizontal destas ações, com a participação ativa dos diferentes atores sociais, comunidade local, pesquisadores, gestores ambientais e municipais. Estas atividades estão detalhadas em proposta de estudo elaborado pelo Projeto Ecoando Sustentabilidade que foi entregue às autoridades locais.
