**MINISTÉRIO DA EDUCAÇÃO
UNIVERSIDADE FEDERAL DE SANTA CATARINA**

**Nota técnica conjunta sobre a instalação do sistema de bombeamento
emergencial de efluente no Parque Natural Municipal das Dunas da Lagoa da
Conceição**

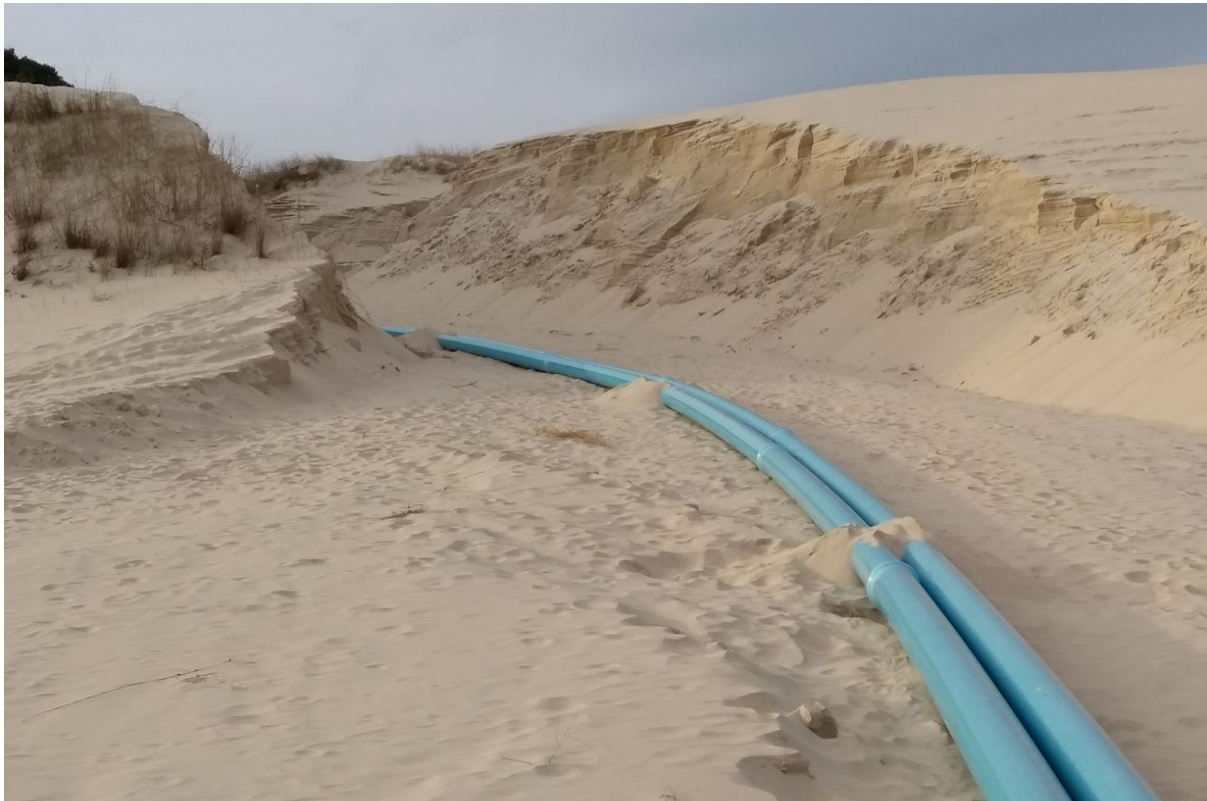
- 1) instabilidade geológica a partir do processo erosivo derivado do escoamento do efluente em região próxima à crista de duna, carreamento de sedimentos, remoção e soterramento da vegetação existente na área de influência da referida estrutura e a jusante da mesma (Fotos 1 e 2);

Foto 1: Tubos instalados para transporte e liberação de efluente sobre ecossistemas naturais no Parque Natural Municipal das Dunas da Lagoa da Conceição. Notar corte feito na duna, o que tem gerado processos erosivos e carreamento de sedimentos a jusante.

- 1) que os tubos instalados sejam imediatamente retirados, não podendo ser entendidos como uma solução socioambiental aceitável, mesmo que em caráter provisório;
- 2) que uma solução alternativa emergencial seja apresentada pela CASAN com prazo definido para tanto;
- 3) que a CASAN seja cobrada judicialmente, com definição de prazo para apresentação de projeto alternativo para disposição final do efluente;
- 4) que seja realizado o monitoramento ambiental da área atingida pelo aporte de água e sedimento; e
- 5) que sejam realizadas ações de descontaminação da área caso o monitoramento e estudos de avaliação de impacto identifiquem a presença de substâncias químicas ou patógenos que comprometam a saúde dos ecossistemas e de seus eventuais visitantes.

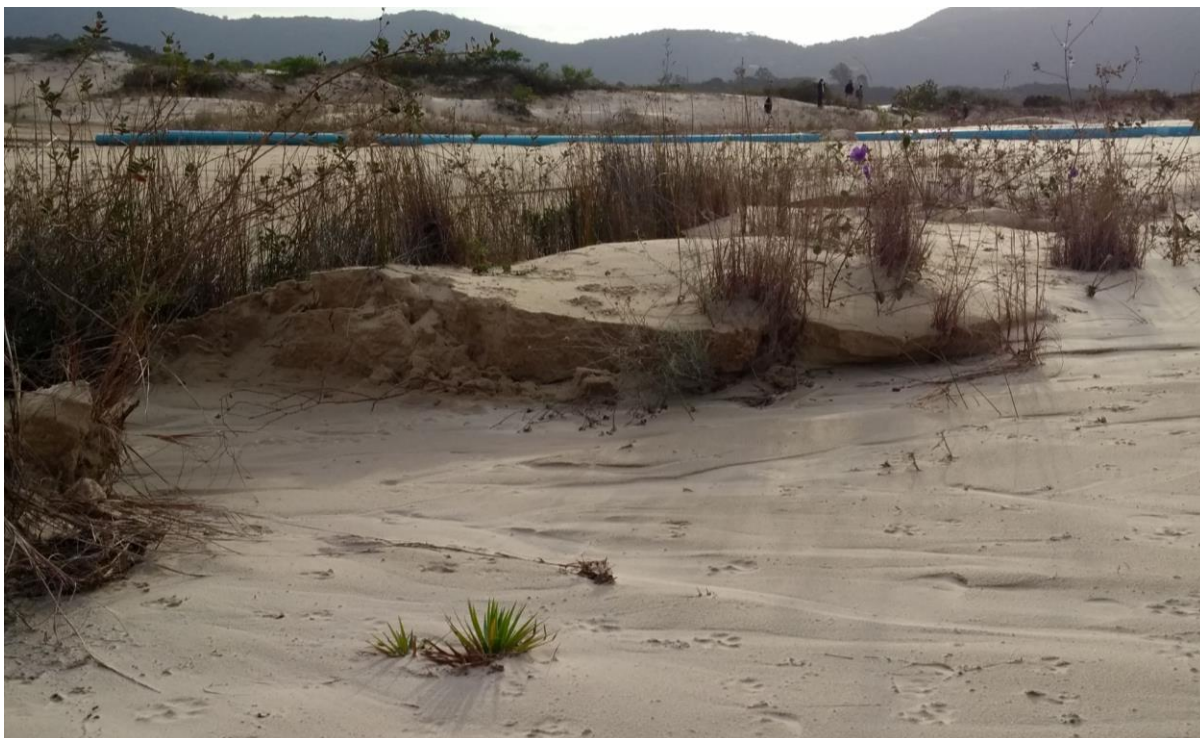
Foto 2: Carreamento de sedimentos e soterramento da vegetação de restinga decorrentes do corte da duna para instalação de tubulação para a liberação de efluente no Parque Natural Municipal das Dunas da Lagoa da Conceição.

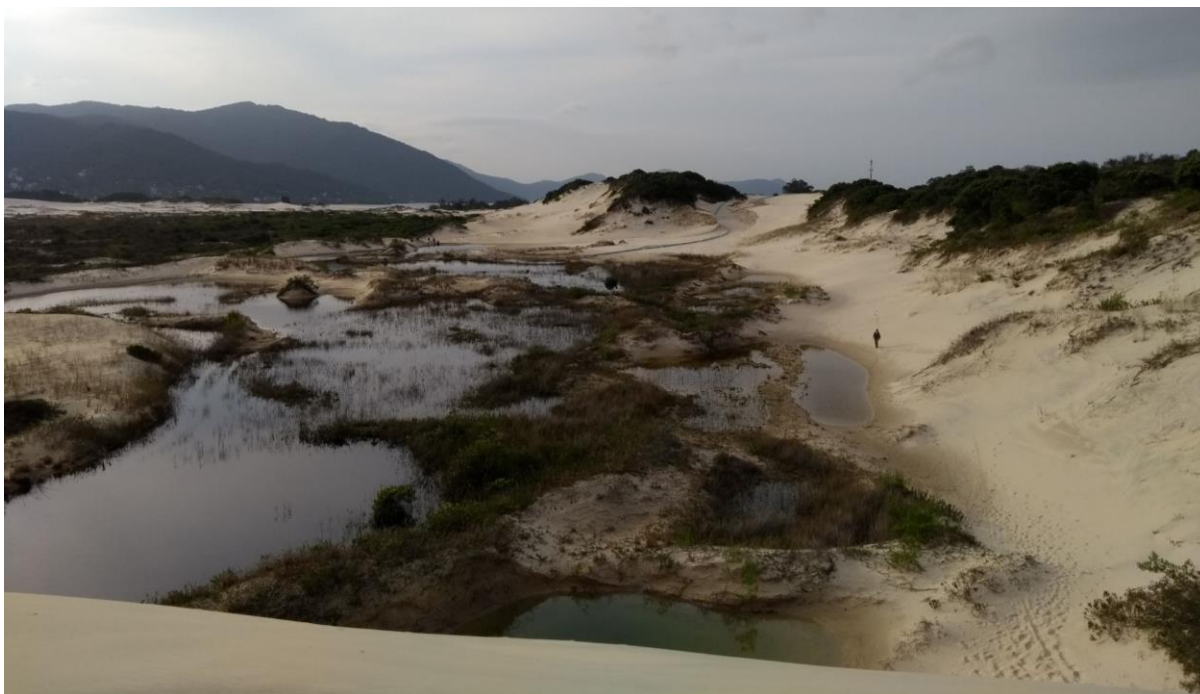
- 2) o lançamento do efluente ocasionou o estabelecimento de uma "lagoa artificial" em área de baixada onde não havia nenhum tipo de corpo d'água, alterando a dinâmica hidrológica e a qualidade da água das lagoas temporárias e permanentes existentes dentro do Parque (Foto 3);

Foto 3: “Lagoa” artificial criada pelo lançamento de efluente de lagoa de evapotranspiração de CASAN no Parque Natural Municipal das Dunas da Lagoa de Conceição. Destaca-se que não havia nenhum corpo d’água na área onde o efluente está sendo liberado.

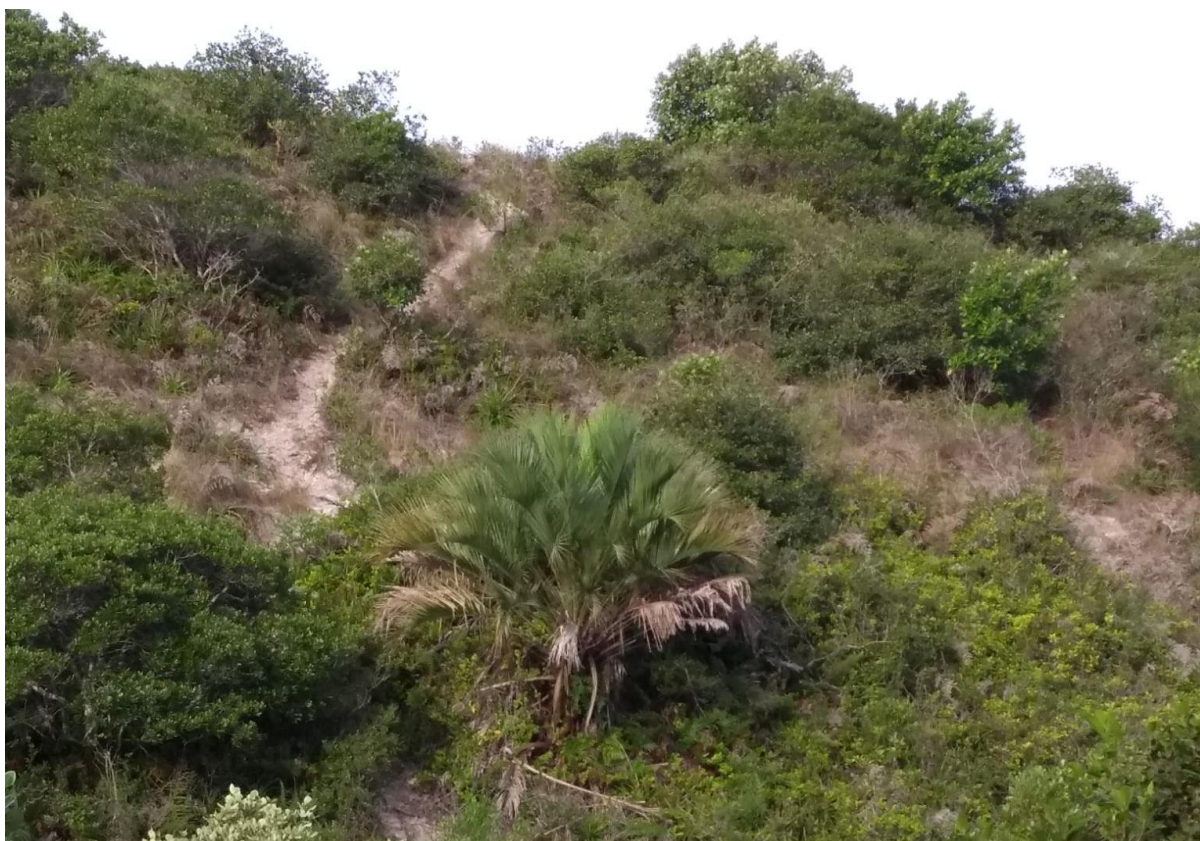
4) na vegetação adjacente à tubulação são observados indivíduos da palmeira ameaçada de extinção *Butia catarinensis* Noblick & Lorenzi (Arecaceae), popularmente conhecida como butiá, espécie com grande relevância ambiental e cultural no estado de Santa Catarina (Foto 7). Segundo a Resolução CONSEMA n° 51, de 5 de janeiro de 2014, que reconhece a lista da flora ameaçada de extinção em Santa Catarina, a espécie foi enquadrada na categoria “em perigo”, o que significa que há um risco muito elevado de extinção na natureza. Os processos erosivos observados, assim como a potencial contaminação da água subterrânea por substâncias tóxicas e patógenos diversos, podem levar à morte dos indivíduos de butiá presentes na área.

Foto 7: Indivíduo de *Butia catarinensis*, espécie ameaçada de extinção presente em área adjacente ao local de instalação da tubulação para lançamento de efluente.
