MINISTÉRIO DA EDUCAÇÃO UNIVERSIDADE FEDERAL DE SANTA CATARINA
PROJETO ECOANDO SUSTENTABILIDADE (PES)
NOTA TÉCNICA Nº12/PES/2021
25 de Novembro de 2021

Assunto: Dez meses após desastre: Sucessão ecológica, fauna e importância do baixio formado pelo desastre da LEI – CASAN para biorremediação do desastre.

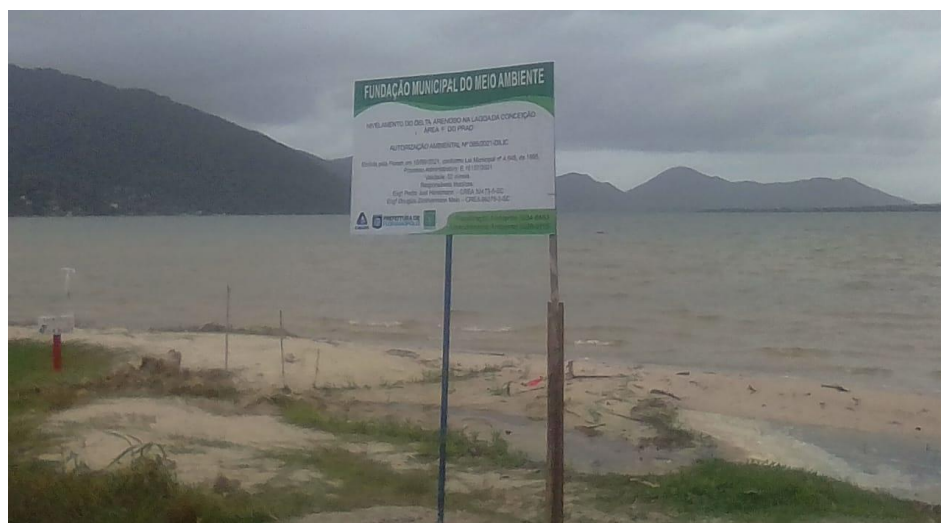
Figura 1. Placa colocada no baixio em 11/10/2021 sobre a autorização do nivelamento do “Delta” arenoso formado em consequência do rompimento da LEI-CASAN.

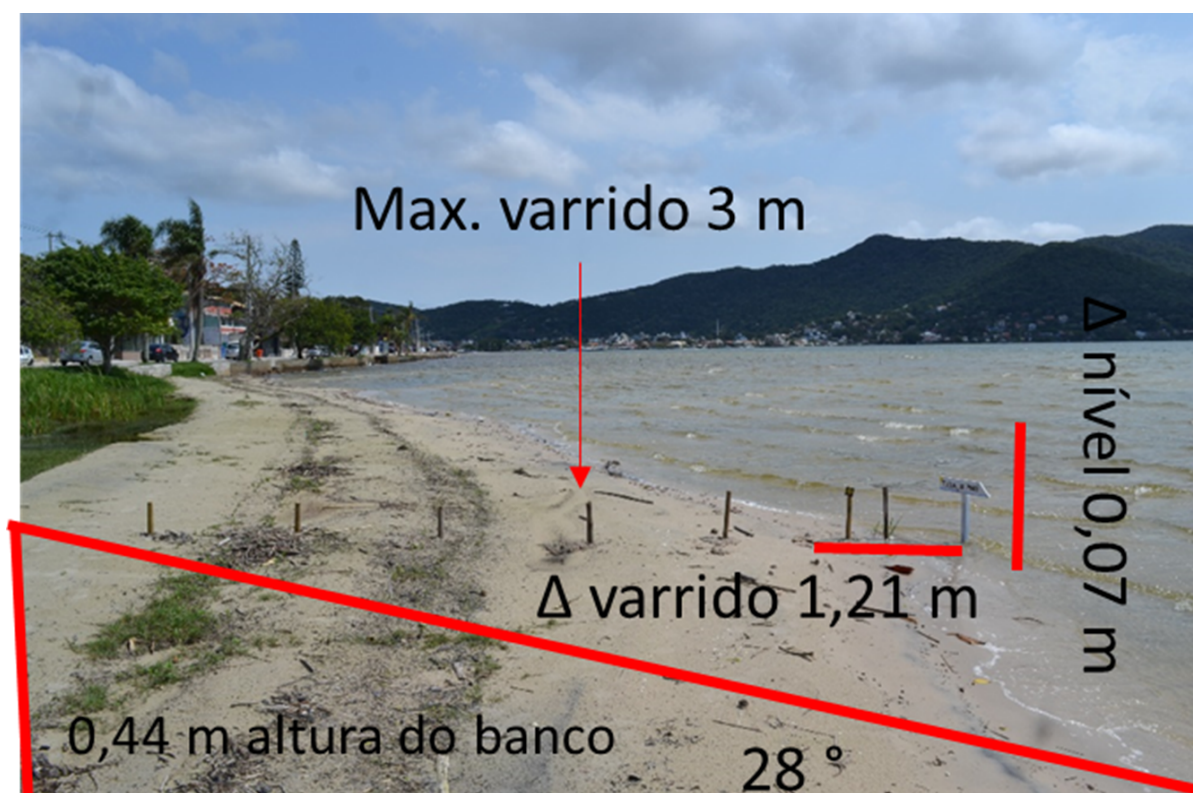
Figura 4. Características de inclinação, zona de varrido e variação de maré do baixio vegetado em setembro/outubro de 2021. Detalhe para as linhas do deixa anteriores e zona do varrido medida nos meses citados (Imagem: PES).

Florianópolis encontra-se em região subtropical, onde, diferentemente do observado em regiões próximas ao Equador, o regime de marés astronômicas é classificado como de micro marés, em geral, mistas (Garrison, 2014; Godoy, 2009; Godoy et al., 2008; Santos, 2016). Ou seja, a elevação é de baixa amplitude, com dois picos diários de diferentes proporções (Garrison, 2014). Na Lagoa da Conceição, estudos mostram que a maré astronômica possui ainda menor influência, visto que além da baixa amplitude, mesmo em luas de sizígia, 90% da oscilação é dissipada no Canal da Barra (Godoy et al., 2008). A maré meteorológica, gerada majoritariamente por ventos dos quadrantes Norte e Sul, que possuem maior pista de vento, são mais importantes (Andrade, 2001; Godoy, 2009; Santos, 2016). Foi observado em campo uma variação média de maré de 0,07 m, com variação do varrido de 0 a 1,3 m em período de ventos intensos de quadrante Norte (Fig. 4).

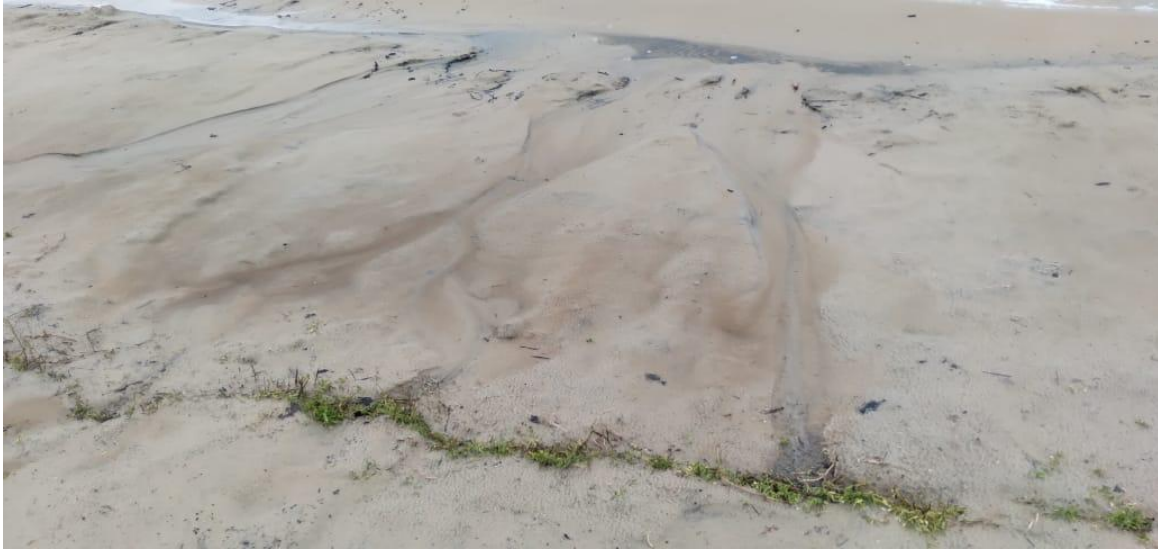
Figura 5. Registro de coloração, perifíton e floração no baixio em 02/11 (Imagem: PES).

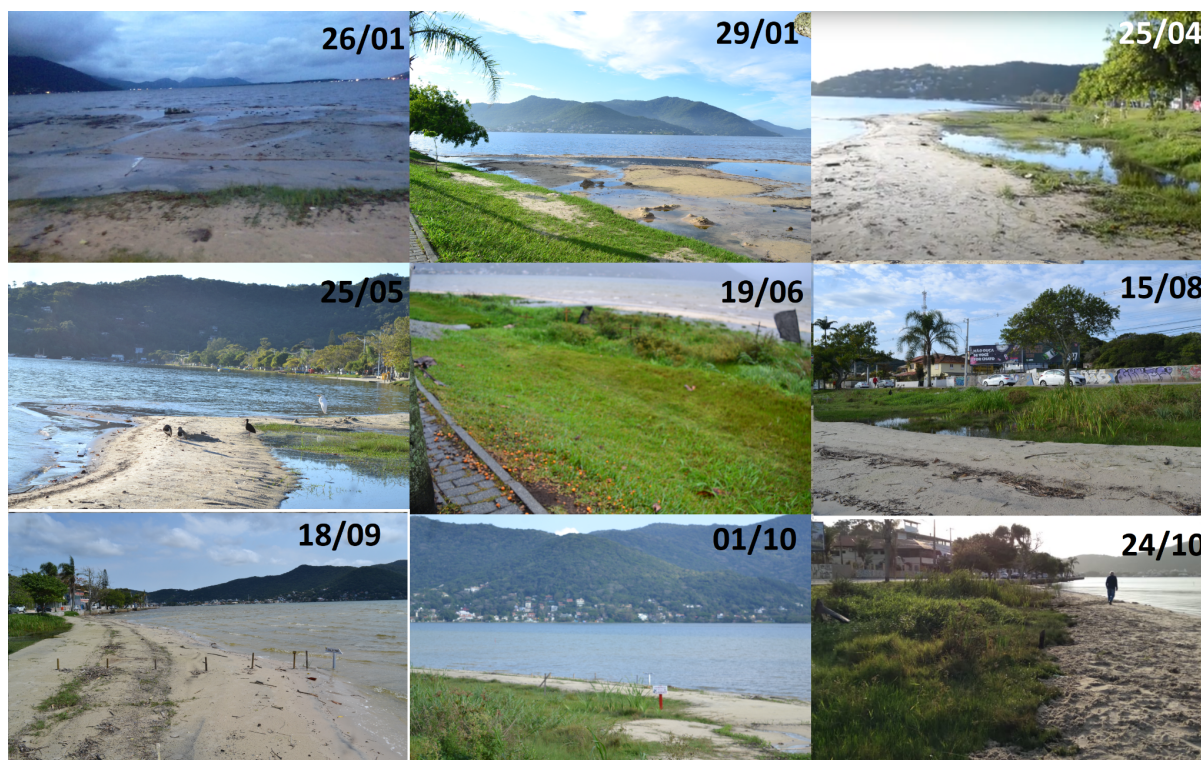
Figura 6. Sucessão vegetal do baixo ao longo dos meses até a primeira intervenção (Imagens: PES).

Na figura 6 é possível observar a sucessão ocorrida ao longo dos últimos dez meses, do dia do impacto em 25 de janeiro aos dias após a primeira intervenção, sem a remoção total da vegetação.

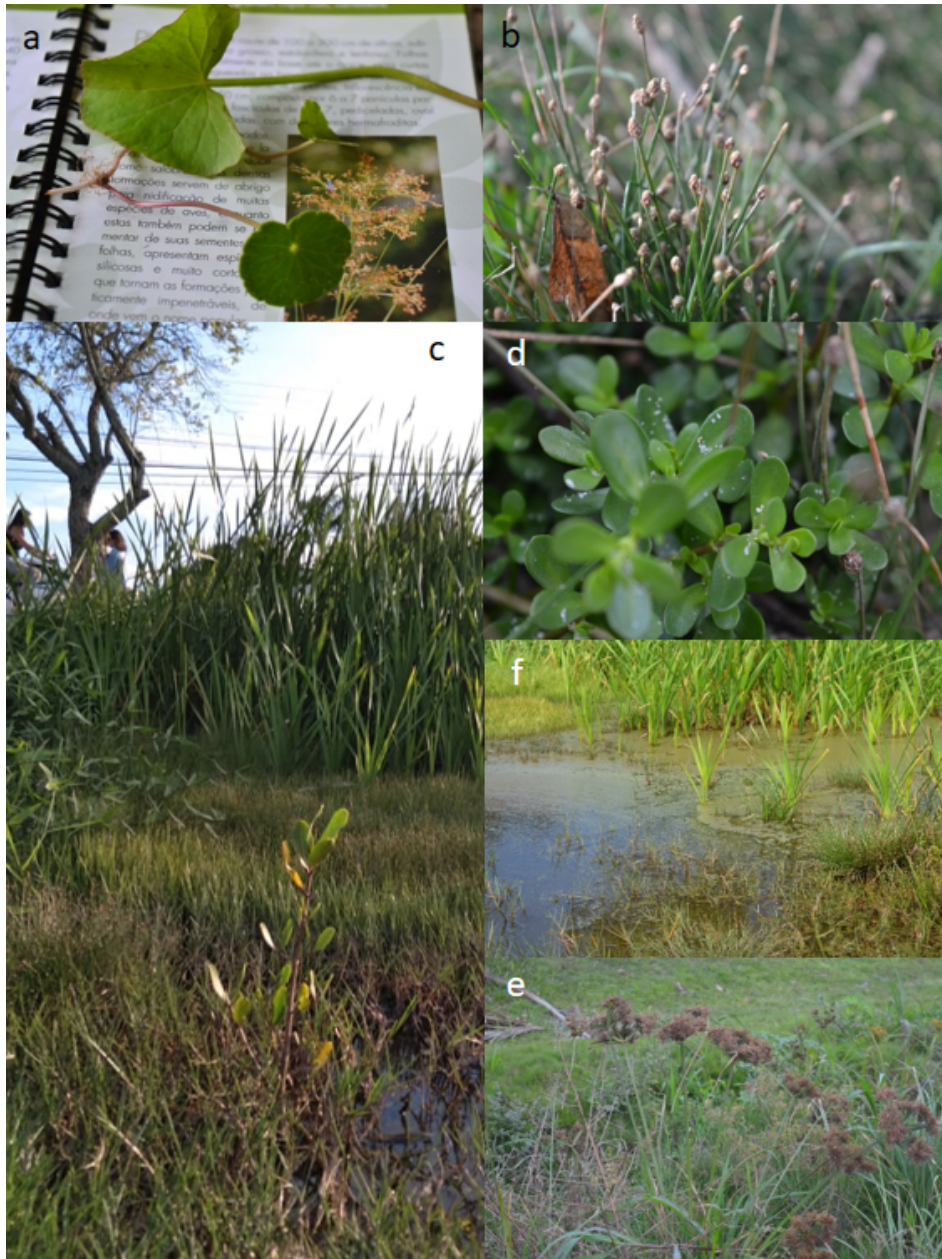
Figura 7. Algumas dentre as 29 espécies presentes no baixio e importantes para a fitorremediação e restauração da saúde dos sedimentos. a) *Hydrocotyle bonariensis*, b) *Eleocharis geniculata*, c) *Rhizophora mangle*, d) *Bacopa monnieri*, e) *Cyperus distans*, f) *Typha dominguensis*. (Imagens: PES)

Dentre as espécies citadas na legislação, boa parte cresceu a partir de março no baixio, bem como muitas possuem alto rendimento como biorremediadoras de desastres, como veremos nos próximos parágrafos. Uma das primeiras espécies foi a cosmopolita *Bacopa monnieri* (Fig. 7 d), comum nas regiões de marismas, banhados e restingas de todo o Brasil, vista também na porção leste da Avenida das Rendeiras. Esta possui 5 a 20 cm de altura, folhas arredondadas e flores brancas, adaptada a variações de salinidade e maré (Instituto de Pesquisas Jardim Botânico do Rio de Janeiro, 2020). É utilizada como fitoterápico e possui potencial de fitorremediação em ambientes poluídos por metais (Dineshkumar et al., 2019). Cabe evidenciar que não é recomendado o uso das plantas que crescem na Lagoa, por causa da poluição.

A partir do mês de maio, vegetação de maior porte passou a crescer no local especialmente as espécies nativas *Cyperus distans* (Fig. 7e), *Hydrocotyle bonariensis* (Fig. 7a) e *Eleocharis geniculata* (Fig. 7b). Os *C. distans*, chamados popularmente de junquinho e tiririca, são plantas que chegam até 1 m de altura, são anuais, possuem caule triangular, folhas lineares e achatadas, flores marrons organizadas em espigas (Soriano-sierra et al., 2004). Plantas do mesmo gênero já foram utilizadas para a fitorremediação de locais atingidos por petróleo, metais pesados e esgoto doméstico (Basumatary et al., 2012; Chandra and Yadav, 2011; Suchkova et al., 2014). *H. bonariensis*, chamada de erva-capitão, cariçoba ou guarda-sol, é uma planta bastante confundida com a capuchinha (*Tropaeolum*

majus) por possuir folhas arredondadas, porém as flores são pequenas, verde-amareladas e as folhas não são comestíveis (Instituto de Pesquisas Jardim Botânico do Rio de Janeiro, 2020). O junco-manso ou cebolinha (*E. geniculata*) é uma planta perene com caules arredondados, ocos, com espiguetas ovóides, de 30 a 60 cm de altura e se distribuem em touceira (Soriano-sierra et al., 2004). No baixo era bastante abundante, devido a sua tolerância a variação de maré e salinidade, e provavelmente metabolizava nutrientes e outros poluentes dos sedimentos, devido ao seu potencial, ainda pouco explorado, de absorção (Menezes et al., 2020).

A partir de junho houve o estabelecimento de vegetação mais alta e com maior potencial de absorção de poluentes como *Typha domingensis* chamada popularmente de Taboa (Fig. 7f). A Taboa possui como características marcantes caules e folhas lineares, com até 2,5 m de altura, e a inflorescência em forma de espiga marrom (Soriano-sierra et al., 2004). É uma planta tolerante ao encharcamento e variação de salinidade e é de suma importância para os organismos de marismas, visto que sua estrutura permite que jacarés, preás, sapos, rãs, peixes, siris, mariscos e gastrópodes (parte da macrofauna que veremos no próximo tópico) construam ninhos, criem abrigos e residam (Soriano-sierra et al., 2004). As folhas e flores são usadas para decoração e empalhação de utensílios (Soriano-sierra et al., 2004). Atualmente vem sendo usada para biorremediação de solos contaminados por efluentes urbanos e industriais, visto que aprisiona e metaboliza xenobióticos em seu sistema (Mufarrege et al., 2021). Ainda convém ressaltar, a presença do mangue vermelho (*Rhizophora mangle*; Fig. 7c), que compõem o ecossistema manguezal.

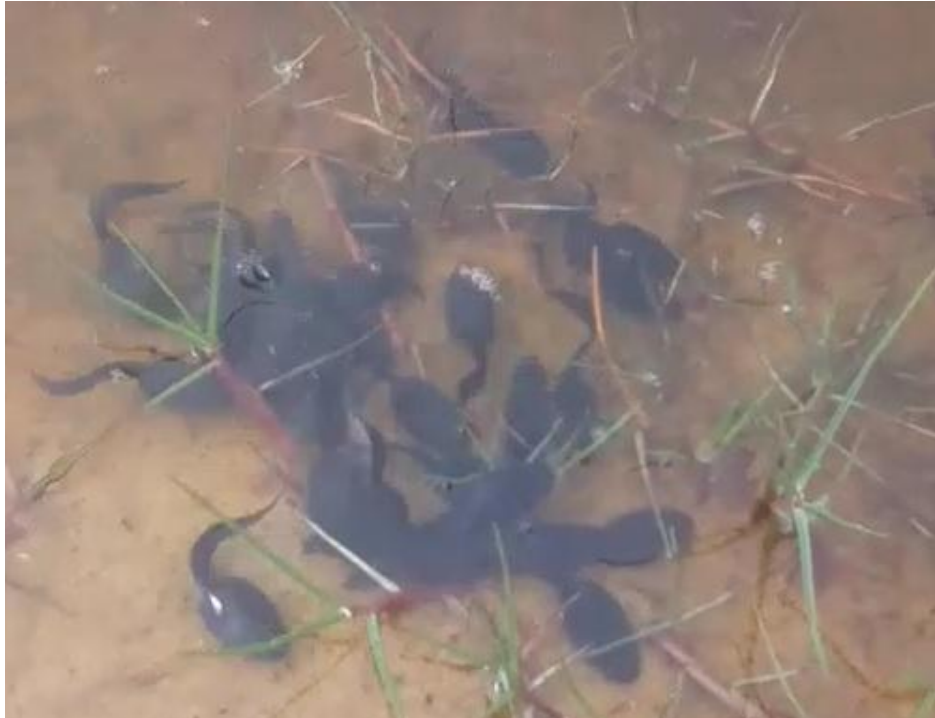
Figura 10. Girinos de Anfíbios que já habitavam o baixio no período em que os canais para “diluição” das “águas paradas” foram abertos.

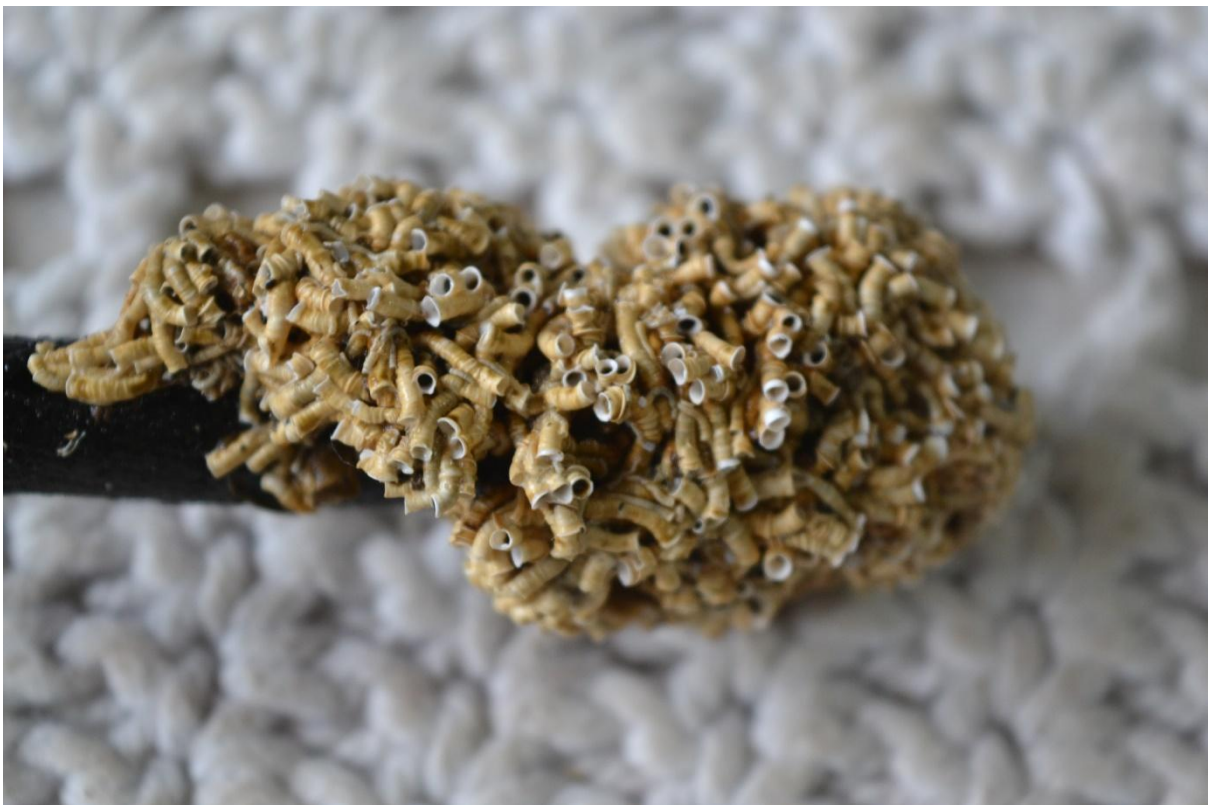
Ainda há a possibilidade do desastre ocorrido em janeiro ter fornecido condições para a invasão de um poliqueta epifaunal que forma “recifes” em estruturas fixas (Fig. 12).

Figura 12. Colônia de *Ficopomatus* cf. *enigmaticus* registrado pela primeira vez em 15/08/2021 nas proximidades da prainha do baixio no sul da Lagoa da Conceição. (Foto: Dairana Misturini)

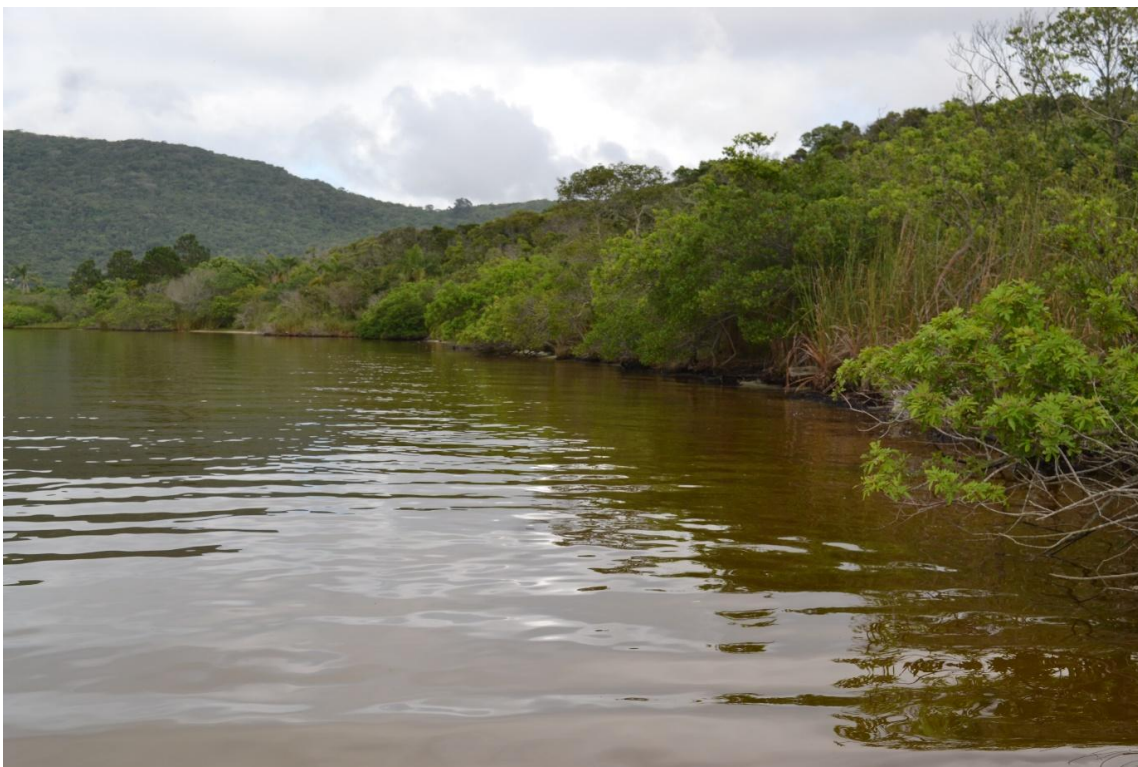
Figura 13. Vegetação de restinga e marisma presentes na região sul da Lagoa da Conceição atrás do Condomínio Marina Philippi. (Foto: PES).

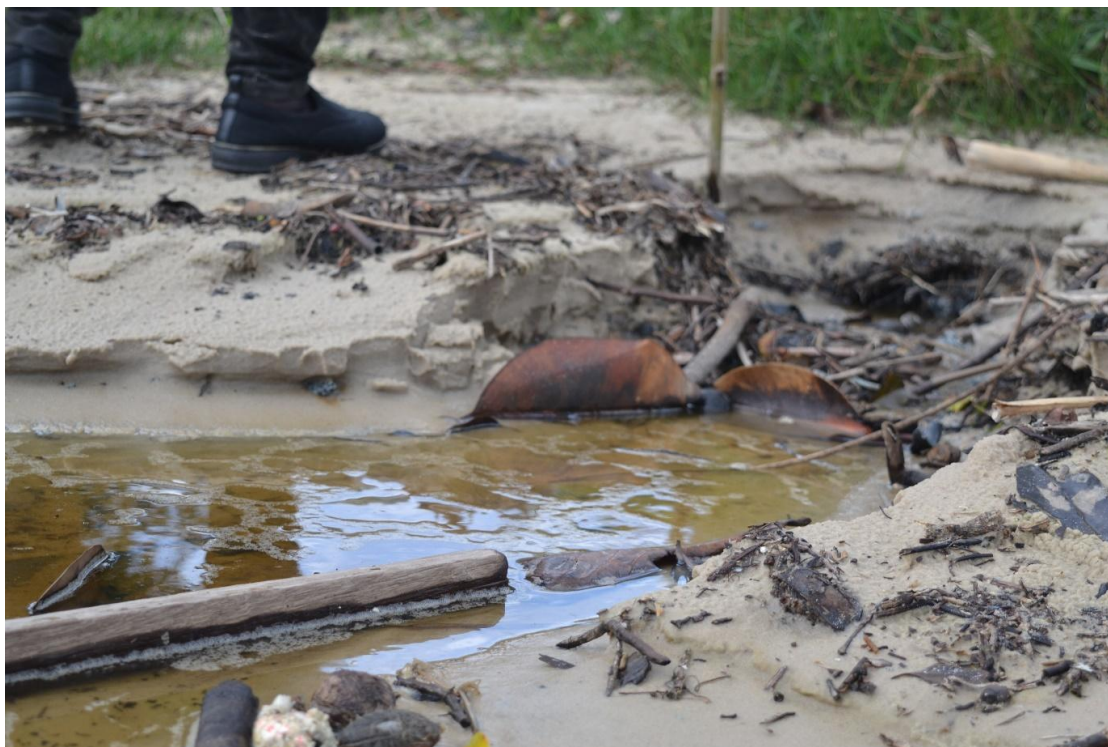
Figura 14. Escoamento clandestino drenando para a Lagoa da Conceição (Foto: PES).

O nivelamento, segundo constam nos documentos, tem por objetivo principal *“evitar o acúmulo de água no interior do delta, e o conseqüente mau cheiro e proliferação de vetores”*. Como já citado o ambiente não abrigava vetores, como larvas de mosquitos hematófagos, e segundo o próprio parecer técnico, que embasa a necessidade de nivelamento e remoção da vegetação, *“(...) os sedimentos não apresentam quantidades de substâncias, elementos químicos e organismos patogênicos que possam ser considerados prejudiciais ao ambiente e a população.* (PT Nº 543/2021-DILIC, pág. 2, par. 3, l. 3-5)”. Indaga-se então, por qual motivo não optou-se pelo manejo da vegetação, bem como a aversão ao uso de técnicas que visem biorremediar, bioestabilizar e restaurar os sedimentos e águas da Lagoa da Conceição. Além disso, apesar de estar ausente nos laudos e pareceres técnicos, foi possível observar ao longo do monitoramento realizado a presença saídas de esgoto clandestina escoando diretamente para a Lagoa da Conceição ou para a região interna do baixio, com a presença constante de águas com espuma, gorduras, cor e odor característicos de esgotamento cloacal (Fig. 14).

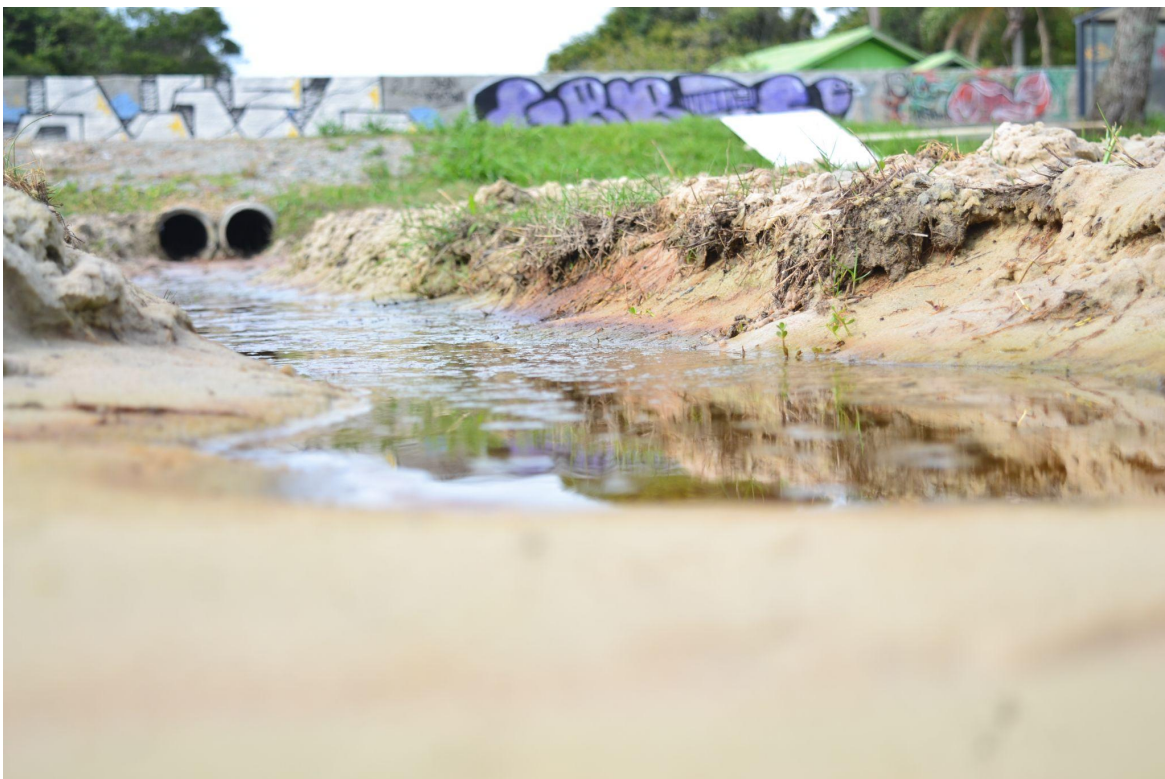
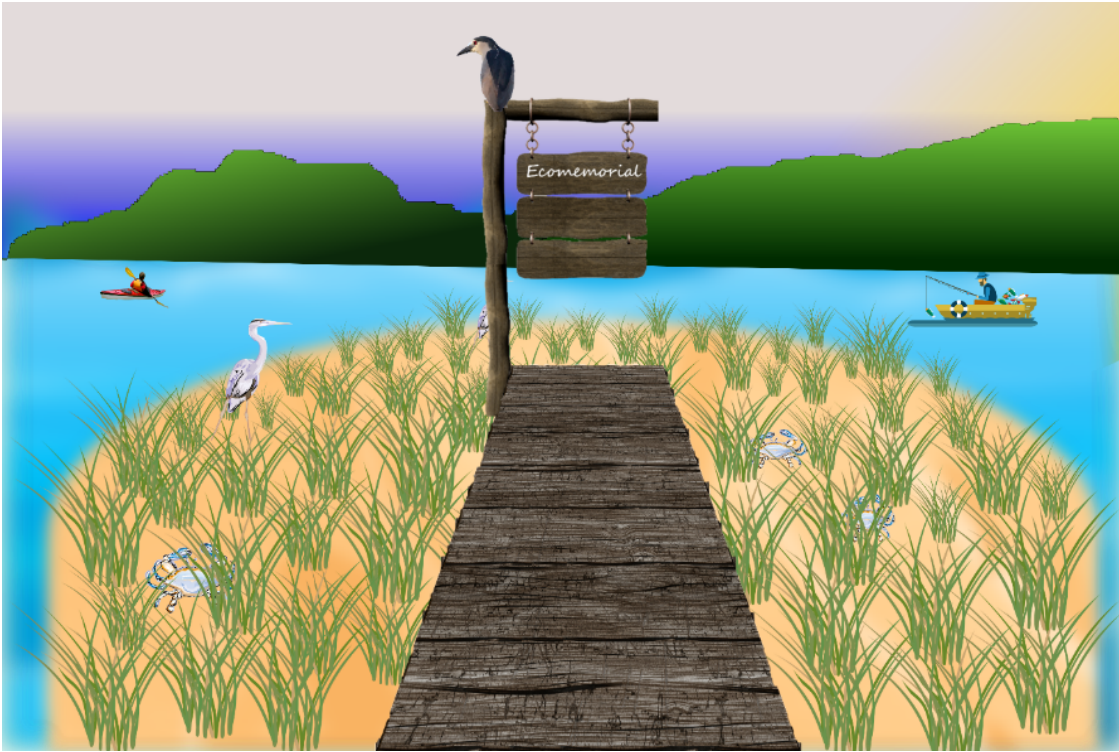
Figuras 15 e 16. Escoamento de água no baixo após nivelamento e solução baseada na natureza: projeção da criação de um eco-memorial, com vegetação própria para a biorremediação e típica da Lagoa da Conceição (Fonte: PES).
