**UNIVERSIDADE FEDERAL DE SANTA CATARINA**

**Projeto Ecoando Sustentabilidade**

## **Relatório**

### **Os primeiros 15 dias após o Rompimento da Barragem da LEI-CASAN**

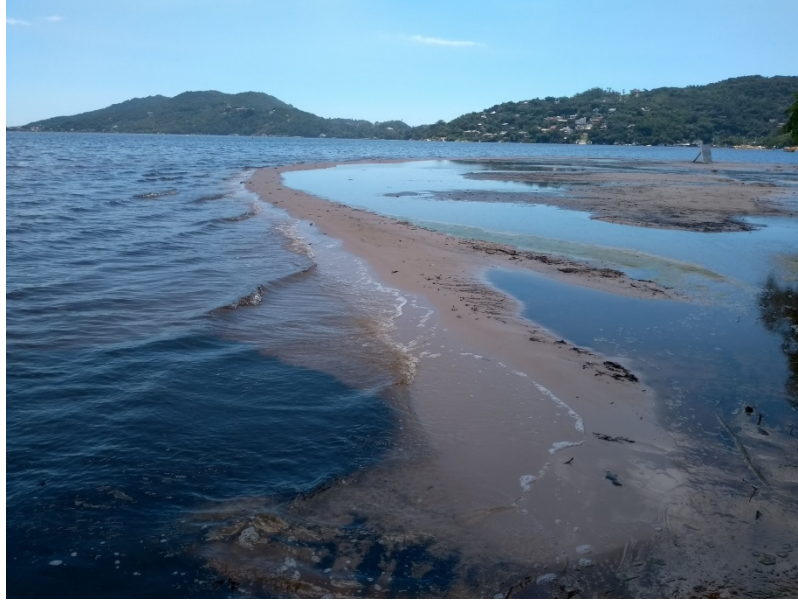
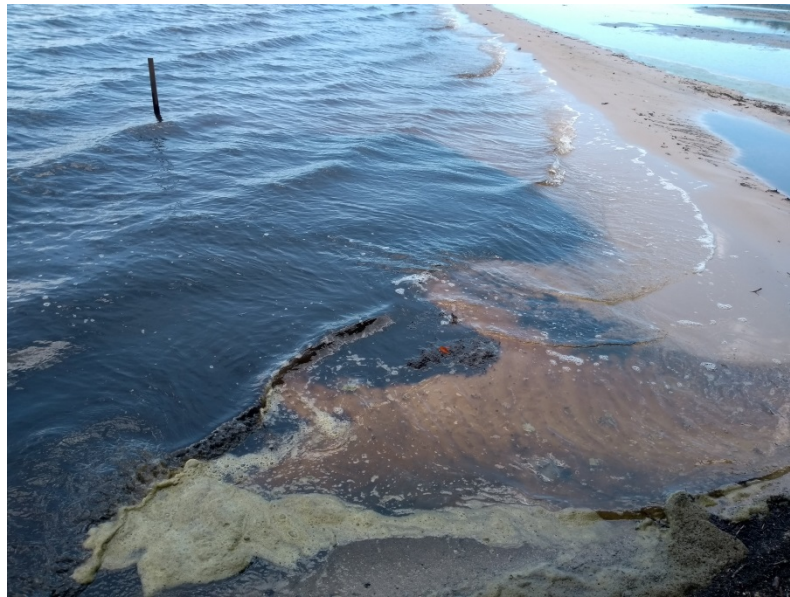
Figura 1. Detalhe do Ponto 0 banco de areia formado na margem da Lagoa da Conceição, observa-se o material rico em lama e matéria orgânica depositado sobre o sedimento e em suspensão. A espuma (espuma verde-amarronzada) indica o excesso de microalgas misturado com matéria orgânica, resultante do enriquecimento das águas por nutrientes. Imagens tiradas no dia 02/02/2021.

Em uma visão geral, observou-se um acúmulo de sedimentos na área marginal da laguna, derivados do rompimento da LEI e associado à enxurrada que trouxe sedimento da região do desastre, o qual alterou a topografia do local (Fig. 1). Além de areia, observou-se sedimento lamoso com elevada concentração de biodetritos (raízes, folhas, galhos em diferente estágio de decomposição), material que ficou concentrado na coluna da água marginal durante os primeiros dias após o evento. Esse material foi dissipado pelo sistema da laguna, enquanto a porção mais pesada se manteve nas intermediações do Ponto 0. A coluna da água se manteve com elevada turbidez (Fig.1). A filtração das amostras de água revelaram os fragmentos de material detritico e a lama que entupiam o microfiltro, de fibra de vidro (0,45  $\mu\text{m}$  de porosidade), com apenas 30 mL de amostra, enquanto que nas áreas controles esse volume passava de 250 mL (Fig. 2).

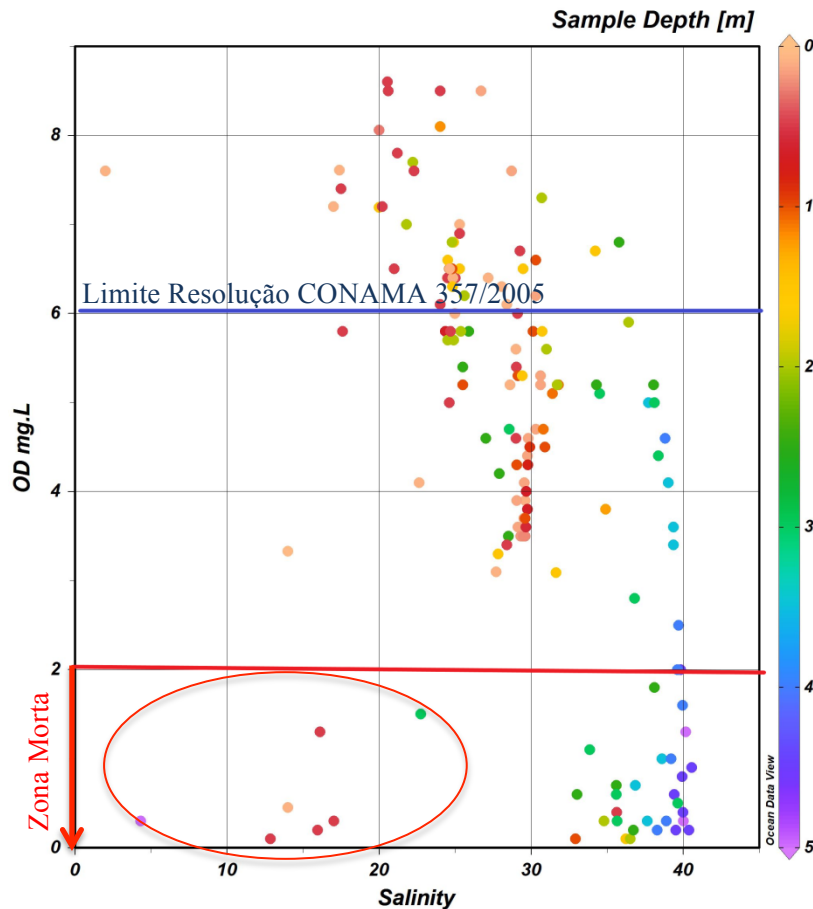
Figura 4: Concentração de oxigênio dissolvido ( $\text{mg.L}^{-1}$ , eixo y), salinidade (eixo x) e profundidade, em gradiente de cores (m, eixo z), de cada uma das amostras analisadas até o presente momento (N=173). As amostras do Ponto 0 e adjacências sob condição de hipóxia (zona morta) estão destacadas no canto inferior esquerdo.

Os parâmetros físico-químicos da água revelaram efeito significativo do efluente sobre a disponibilidade de OD e valores de pH. Ambientes relacionados ao ponto 0, quando sob influência direta da lama, apresentaram valores de DO entre  $0,1 \text{ mg.L}^{-1}$  e  $0,9 \text{ mg.L}^{-1}$  (Fig. 4). Estes valores são equivalentes aos observados nos ambientes mais profundos da lagoa (profundidades superiores a 2,5 m e com salinidade superior a 30), onde se desenvolve uma zona morta ( $\text{DO} < 2,0 \text{ mg.L}^{-1}$ ) formada periodicamente, influenciada pela disponibilidade de luz e pela estratificação salina da coluna da água de áreas mais profundas do sistema.

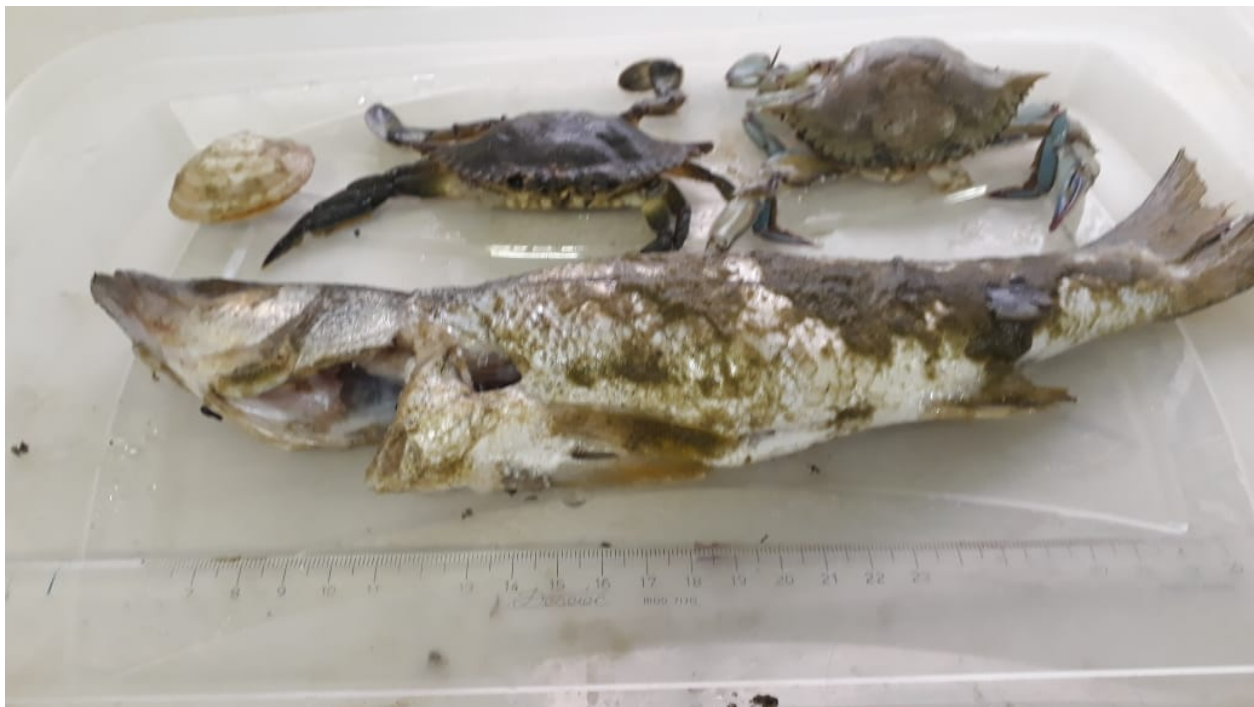
Figura 5: Animais mortos coletados no ponto 0 no dia 09 de fevereiro de 2021, as 9:00 (vento NNE fraco). Destaca-se que no referido dia observou-se abundante acúmulo de material lamoso distribuído em manchas nas áreas mais rasas do referido ponto.

Considerando os valores internacionalmente aceitáveis para a caracterização de um ambiente saudável (Barros et al. 2017, Bercovich et al. 2019), pode-se afirmar que a carga de sólidos suspensos totais (previsto de 5,08 toneladas) lançados pelo evento está comprometendo a vida da comunidade bêntica, organismos que vivem sobre e dentro do sedimento, como poliquetas e berbigão (a presença de invertebrados e peixes mortos reforçam essa hipótese, Figura 5). Isso ocorre, pois o denso material rico em matéria orgânica se depositou no sedimento, sufocando-o, impedindo a oxigenação do sedimento e a circulação da água na interface sedimento-água, por onde esses organismos retiram seu alimento e efetuam as trocas gasosas para o seu metabolismo. Além disso, a alta concentração de matéria orgânica, ao sofrer a decomposição, gera a diminuição de oxigênio e promove condições hipóxicas ( $OD < 2 \text{ mg.L}^{-1}$ ) ou mesmo a anoxia ( $OD = 0$ ), como registrado nesse monitoramento. Reforça-se a elevada quantidade de amostras apresentando concentração de OD em desconformidade à legislação ambiental (CONAMA 357/2005), o que é o resultado da elevada taxa de respiração associada a carga de matéria orgânica do sistema, incrementada pelo processo de degradação e consequente eutrofização da laguna, conforme Silva et al. (2017).

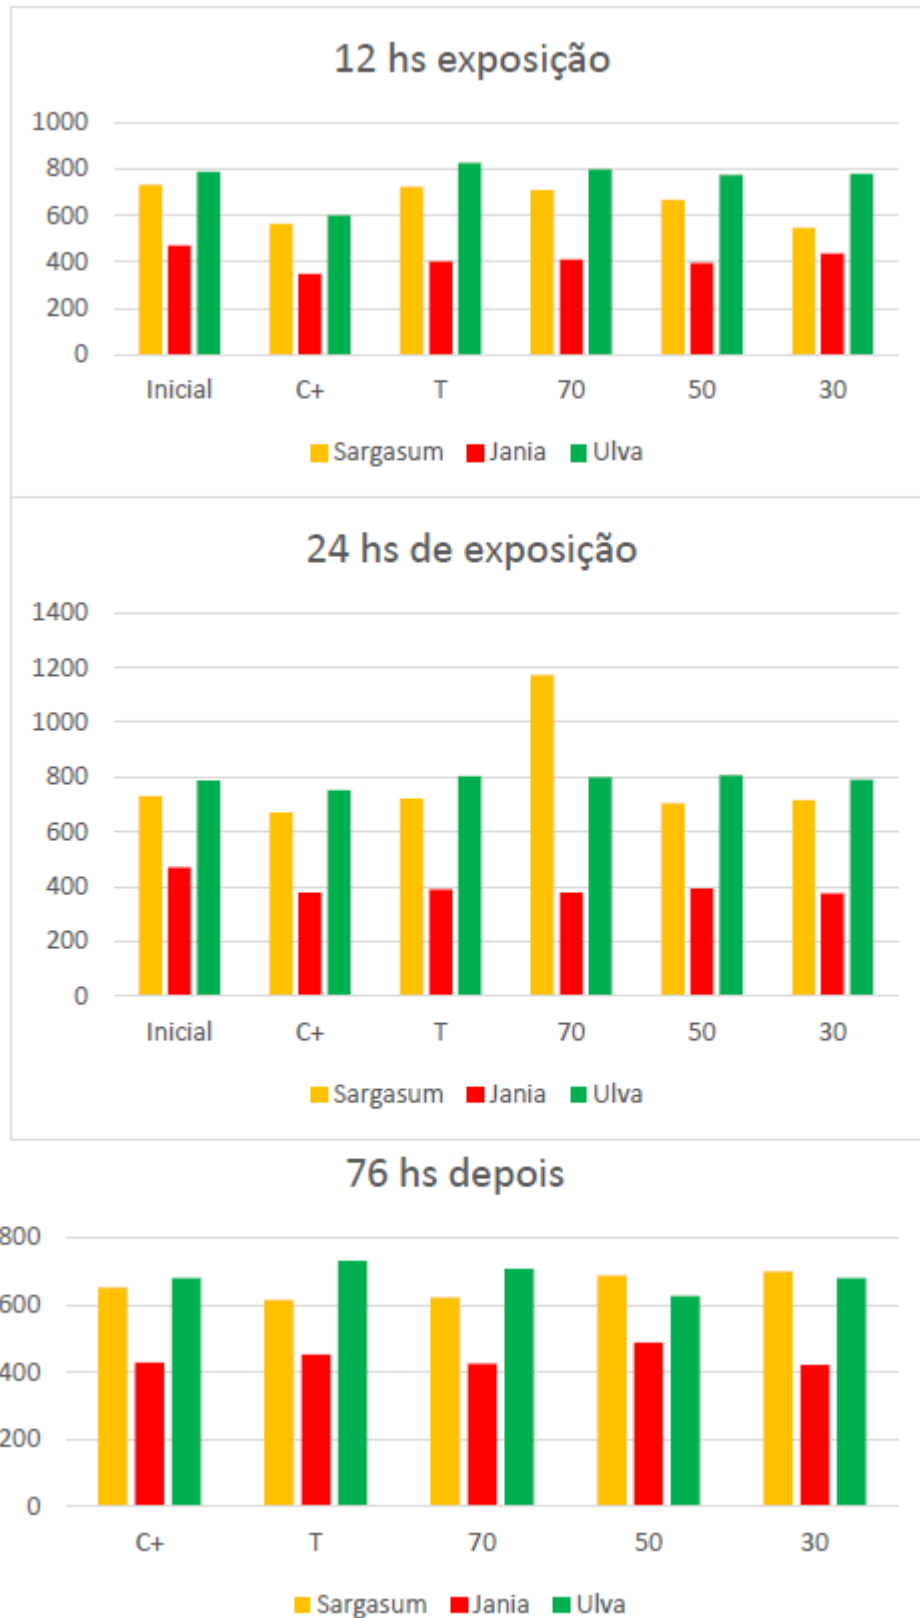
Figura 6: Efeito agudo (12-76 hs) de diferentes concentrações de efluentes da LEI diluídos na

Lagoa da Conceição, amostrados no Ponto 0 em 26/01/2021, sobre o rendimento quântico relativo de macroalgas *Sargassum*, *Jania* e *Ulva*. Onde: C+, controle pela água do mar filtrada; T, água do Ponto 0, área de maior acúmulo de efluente e lama; 70, 70% da água do ponto zero diluída em 30% de água do mar filtrada; 50, 50% da água do ponto zero diluída em 50% de água do mar filtrada; 30, 30% da água do ponto zero diluída em 70% de água do mar filtrada.

Os ensaios com macroalgas *Sargassum vulgare* (alga parda), *Jania crassa* (alga vermelha) e *Ulva lactuca* (alga verde), coletadas na região, demonstraram que a exposição de 12 a 76 horas aos efluentes diluídos (coletados no Ponto Zero no dia 26/01/2021) não produziu letalidade desses organismos. Observou-se a manutenção do rendimento quântico relativo, associado ao funcionamento dos fotossistemas dessas algas, em relação aos controles (Fig. 6). O aumento do referido descritor em amostras de *Sargassum*, exposto à concentração de 70% da água da laguna impactada pelo efluente LEI-CASAN, sugere a presença de nutrientes dissolvidos que podem favorecer, em um primeiro momento, a elevação deste aspecto da fluorescência da clorofila a. Experimento mais longos estão em curso para a avaliação da toxicidade na escala de semanas.

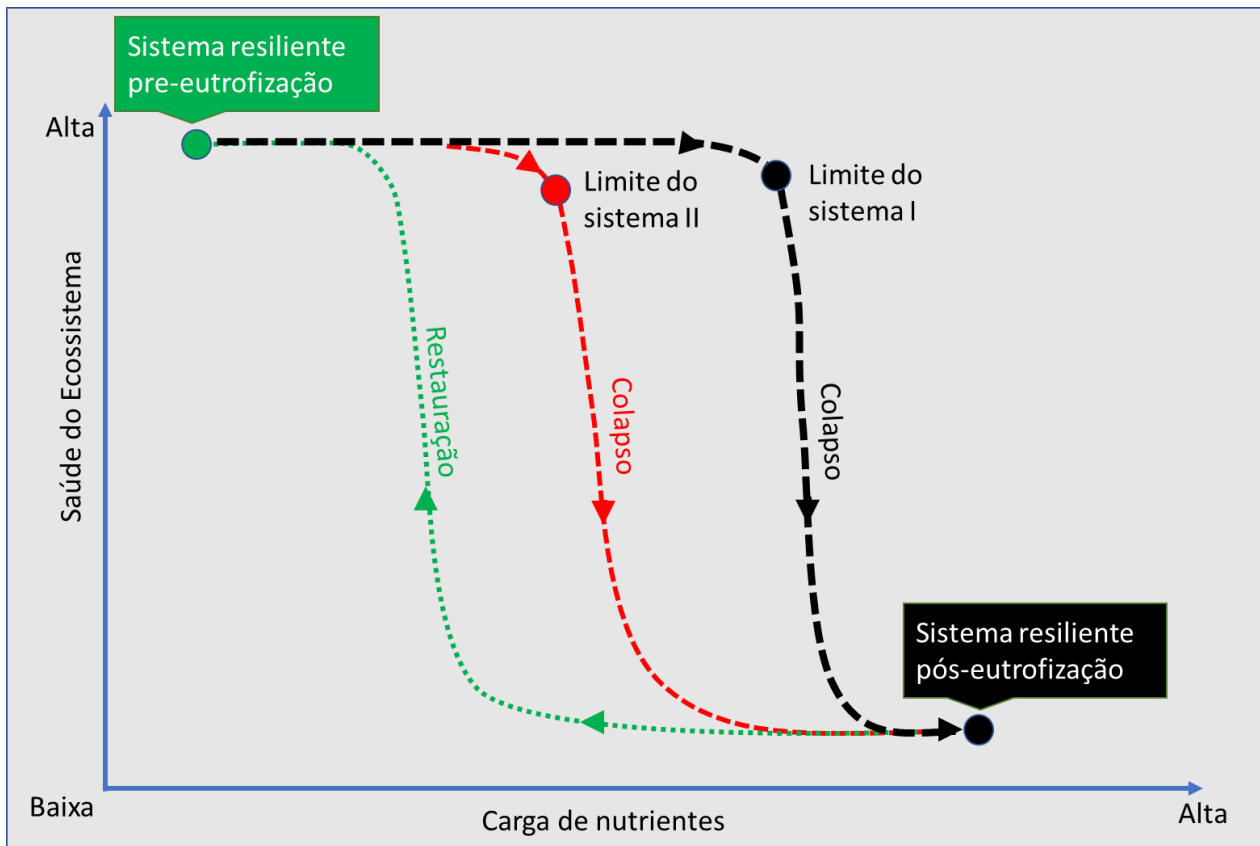
Figura 7: Representação teórica do efeito do incremento de nutriente no processo de eutrofização e consequente perda de saúde da Lagoa da Conceição (Adaptado a partir de Mee 2005). Na curva tracejada em preto observa-se o efeito do incremento de nutrientes na perda gradual da saúde do ecossistema até seu limite funcional (limite do sistema I), quando se deve observar perda brusca da complexidade ecológica (i.e. diversidade e regulação) e da saúde do ecossistema, com a expansão e consolidação da zona morta. Na linha tracejada vermelha observa-se a antecipação do limite do sistema (limite do sistema II) que pode estar relacionado a eventos relacionados às mudanças climáticas e/ou poluição por contaminantes diversos. No caso da adoção de medidas de mitigação que venham a promover a remoção dos nutrientes poderemos restaurar a

capacidade resiliente do sistema, promovendo uma condição que existia antes da consolidação do processo de eutrofização que observamos na Lagoa da Conceição.

em solubilizar o oxigênio, ou ao lançamento de poluentes diversos ou em maior quantidade, como o que ocorreu no evento LEI-CASAN. Portanto, reforçamos a necessidade de adoção de medidas que venham a intervir no sistema, utilizando métodos ecologicamente planejados, para a remoção de nutrientes e restauração do estado resiliente, observado antes da consolidação do processo de eutrofização.
