# MURAL HUMANIDADE

**HASSIS - 1978**

**RELATÓRIO FINAL**

Igrejinha da UFSC - DAC/ SECARTE - Secretaria de Cultura e Arte / UFSC

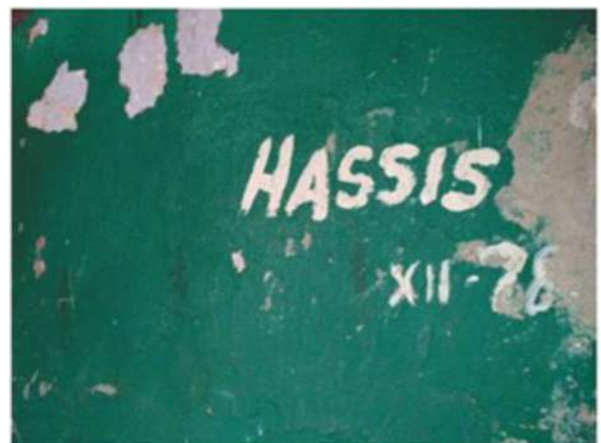
Imagem 09 - Argamassa de cimento.

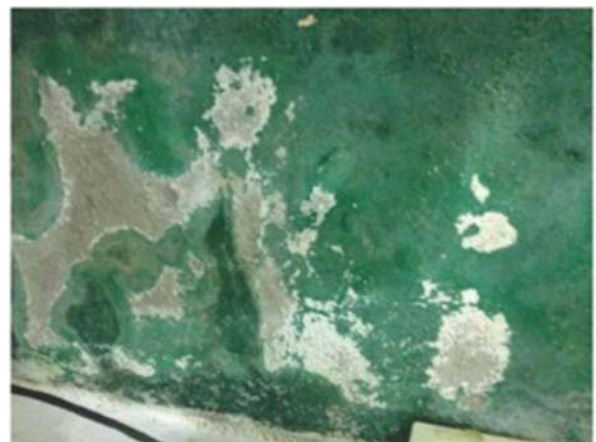
Imagem 10 - Eflorescência de sais solúveis.

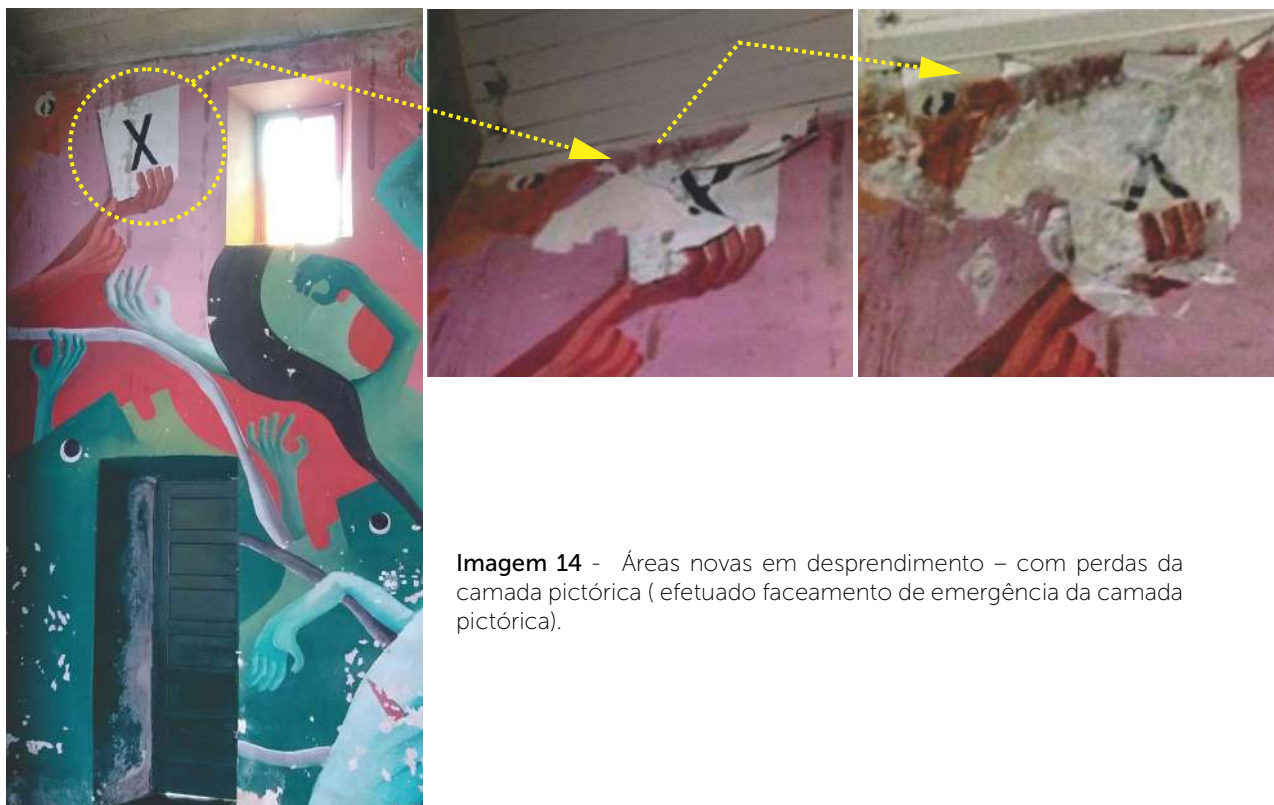
**Imagem 14** - Áreas novas em desprendimento – com perdas da camada pictórica (efetuado faceamento de emergência da camada pictórica).

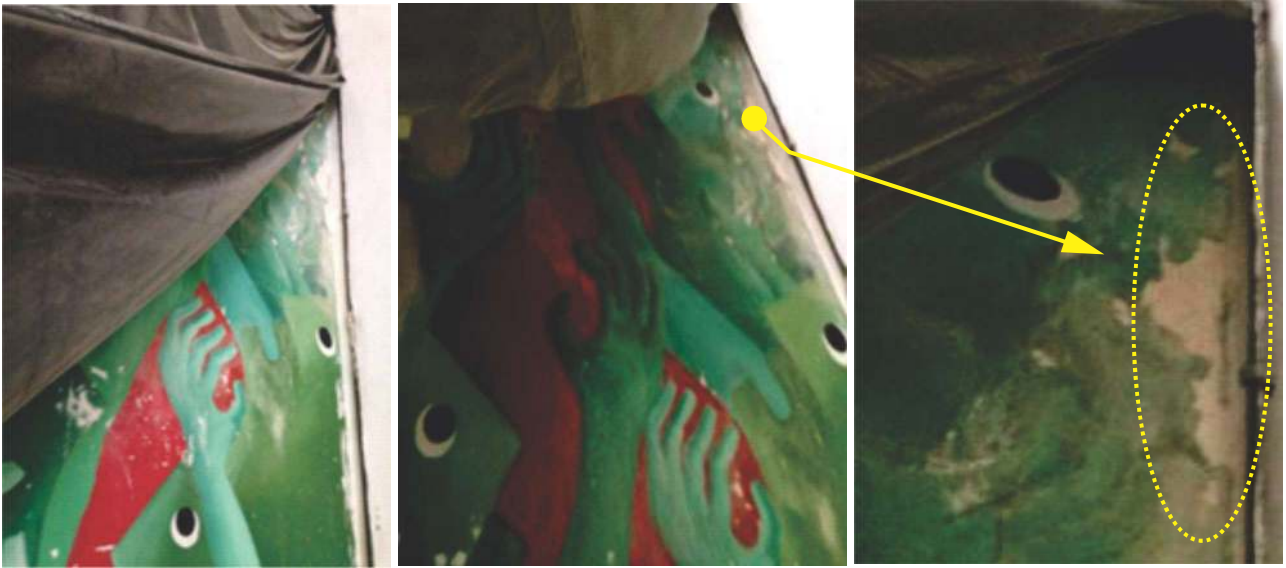
**Imagem 15** - Áreas novas em desprendimento – com perdas da camada pictórica (efetuado faceamento de emergência da camada pictórica).

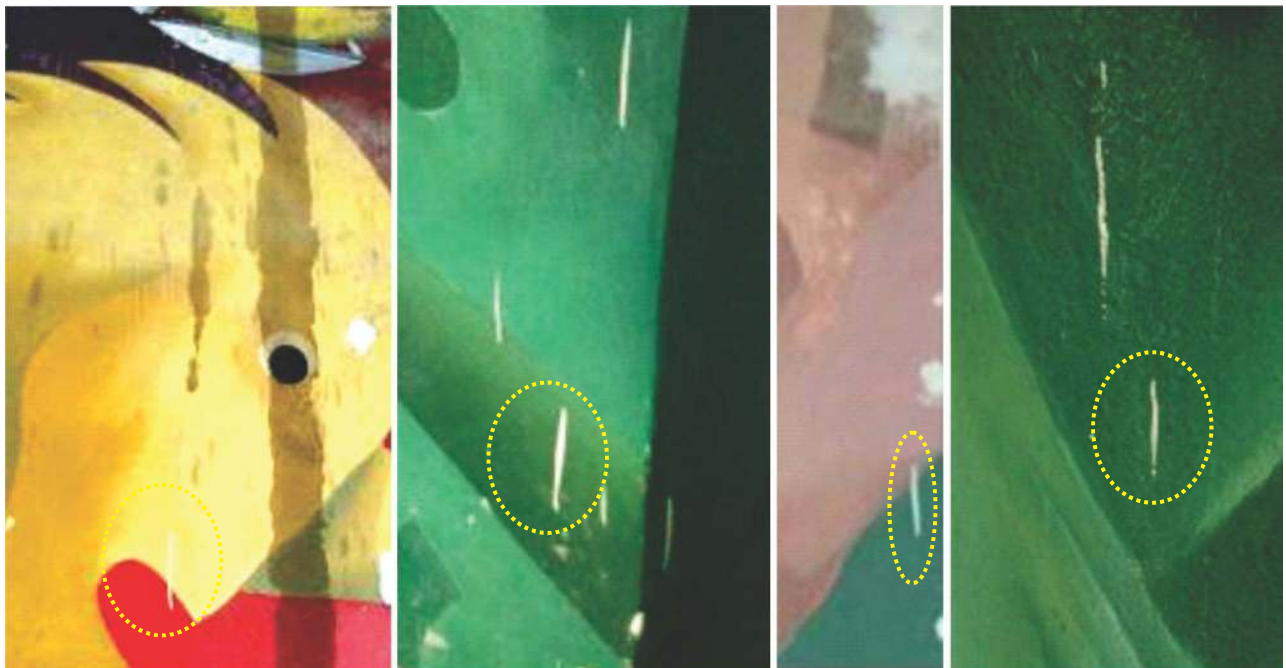
**Imagem 16** - Pingos pontuais de tinta esmalte (escorridos) resultante da pintura do forro em madeira.

Respingos e resíduo de tintas resultante da pintura do forro em madeira da Capela-Mor e também nas paredes adjuntas ao Arco- Cruzeiro.

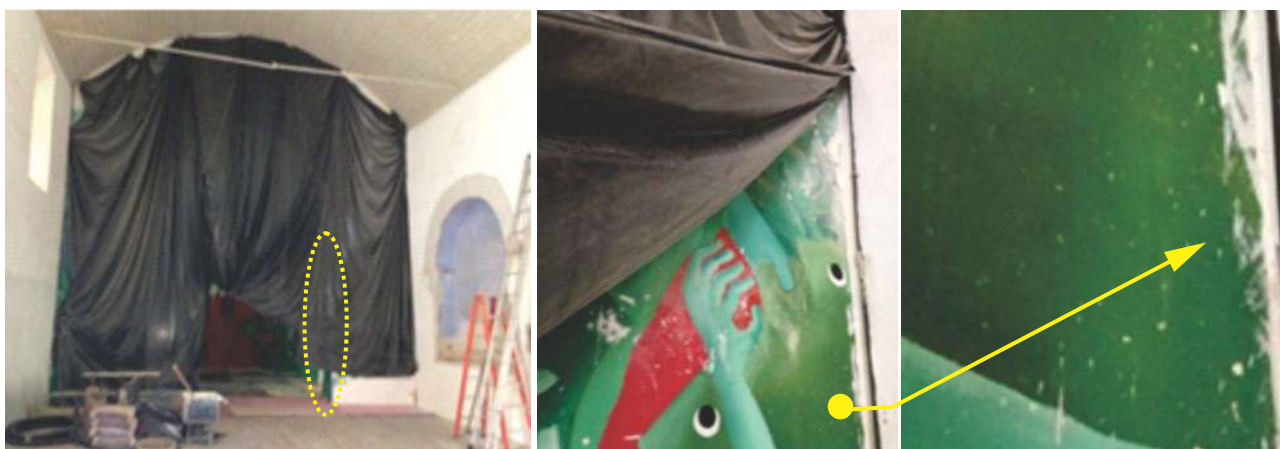
Imagem 17 - Respingos de tinta comercial-generalizados nas laterais do Arco

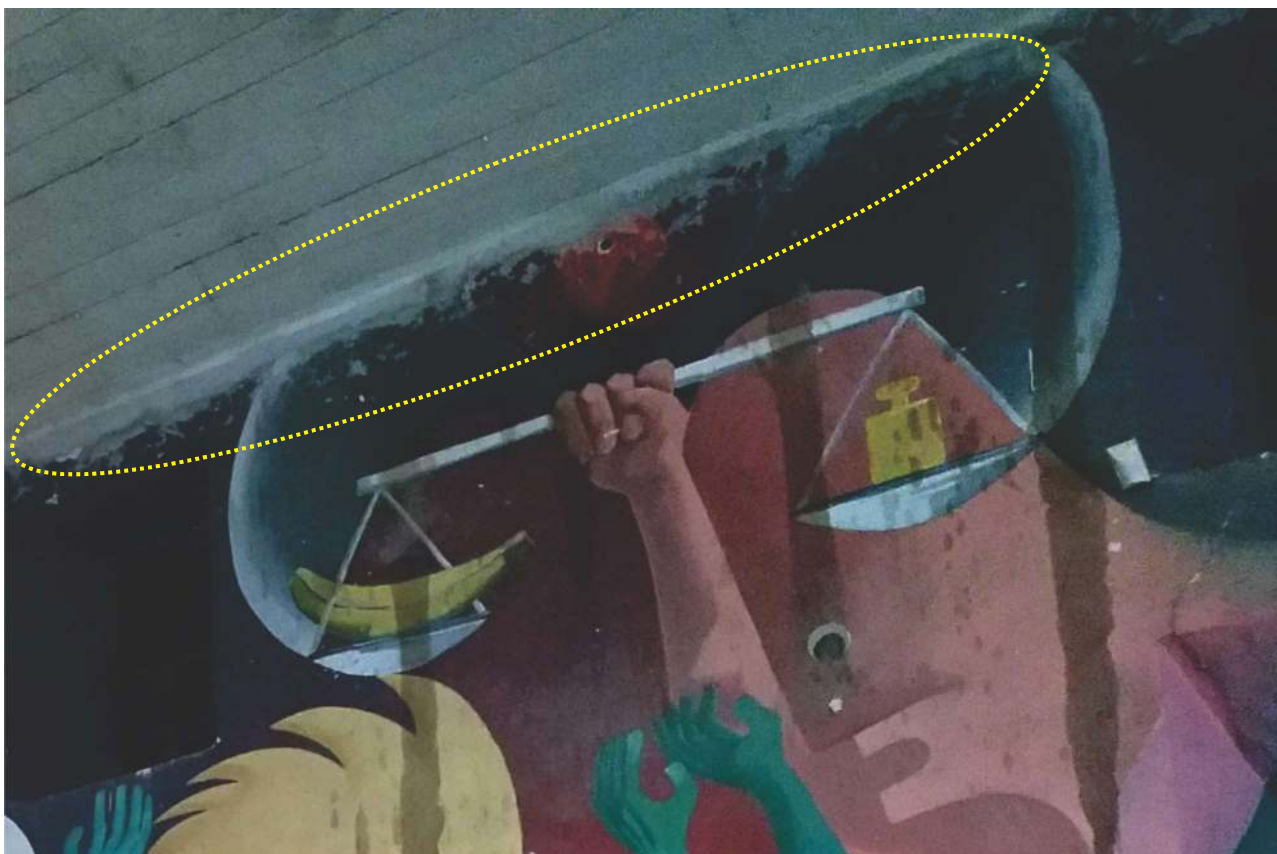
Imagem 18 - Pinceladas e respingos de tinta comercial- nas bordas das paredes superiores da Capela- Mor .

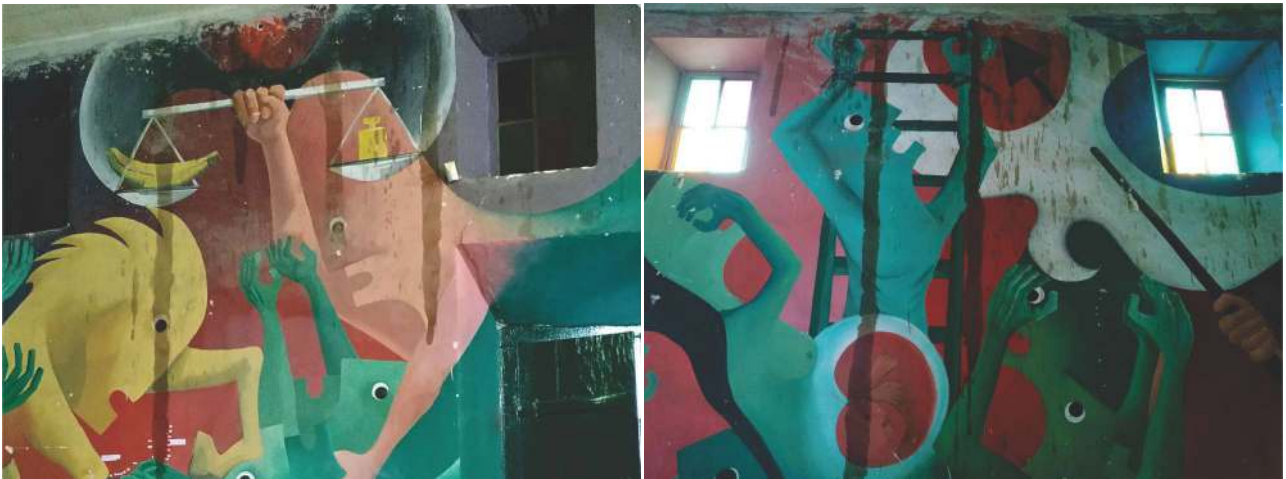
Imagem 19 - Acúmulo de poeira e sujeira superficial.

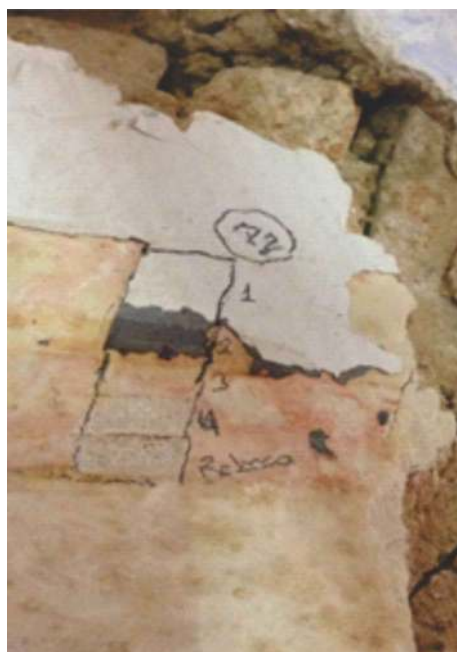
Imagem 22 - Janela estratigráfica – prospecção 2 (P2) no centro do Arco Cruzeiro. A P2 identifica o reboco e 4 camadas de pinturas seqüenciais.

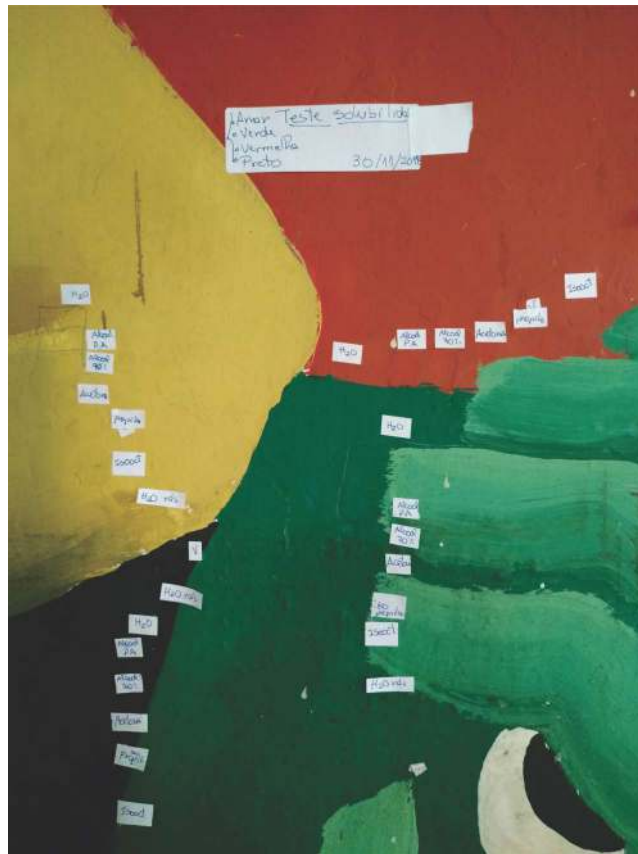
- 1 - Os produtos que sensibilizaram a camada pictórica, porém não causaram danos visíveis a camada pictórica. A água deionizada afeta muito pouco a pigmentação.
- 2 - Dos produtos que não sensibilizaram o éter, demonstrou que é inativo e não funcionou como esperado.
- 3 - O bicarbonato deixou micro resíduo de sais ( pontinhos brancos) sob a camada pictórica.

Imagem 26 - Teste de solubilidade parede lateral esquerda da Capela – Mor.

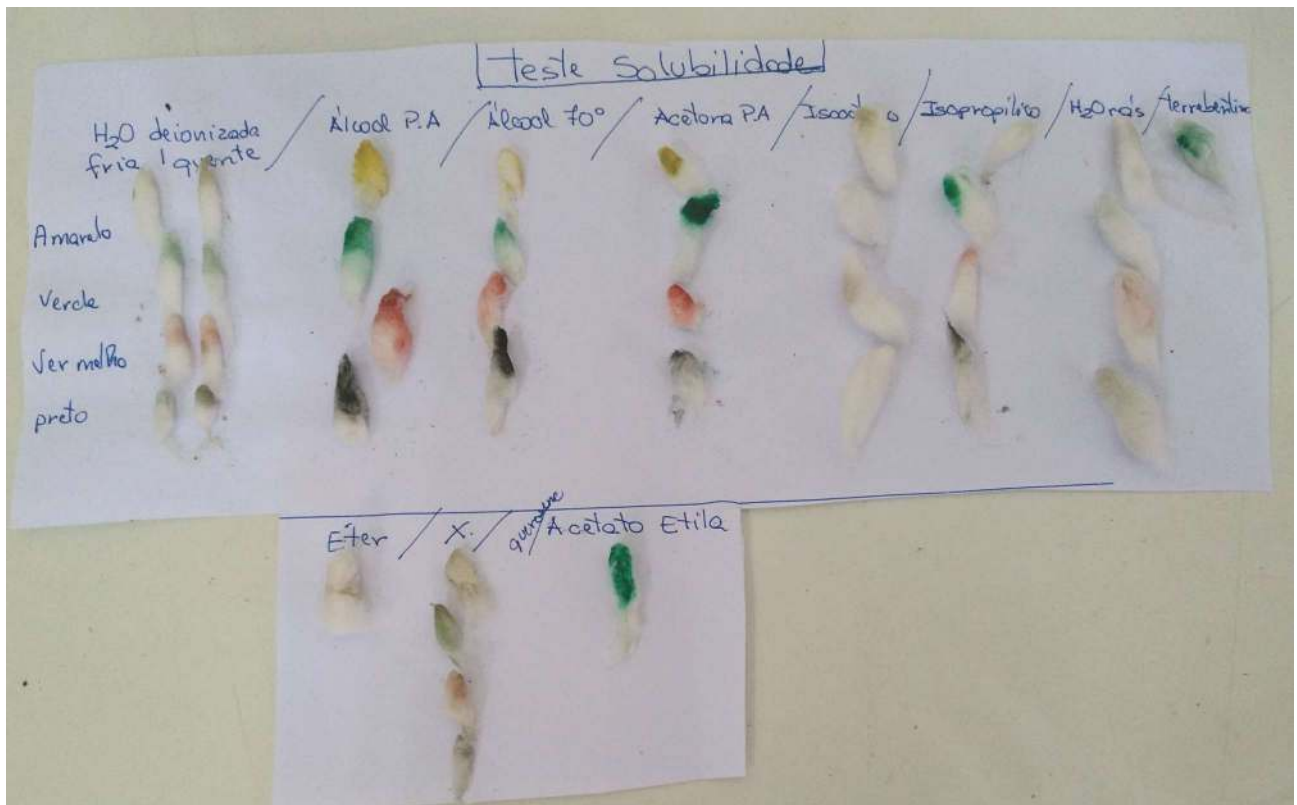
Imagem 27 - Teste de solubilidade parede lateral esquerda da Capela – Mor.

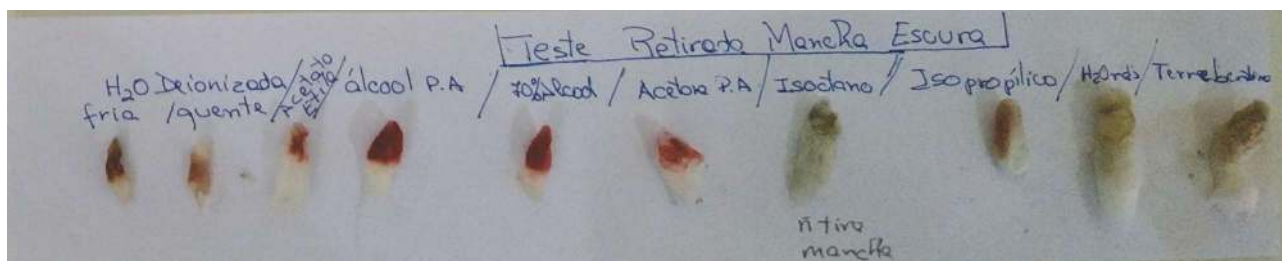
Os produtos que removeram facilmente a camada da mancha escura sobre a pintura foram: acetona, álcool e acetato de etila, porém também alteram muito a camada pictórica, sensibilizando a pigmentação. Demais produtos é necessário insistir muito para tirar a mancha o que provoca lixiviação da camada pictórica causando outras manchas físicas e estéticas. E outros produtos não conseguiram sensibilizar a mancha como: Isooctano, isopropílico, bicarbonato de sódio e Aguarás. Optou-se por fazer uma solução de água destilada e álcool a 20 % o que deu bom resultado sem alterar a cada pictórica.

Imagem 35 - Teste de remoção da mancha escura com produtos químicos, parede da Capela – Mor.

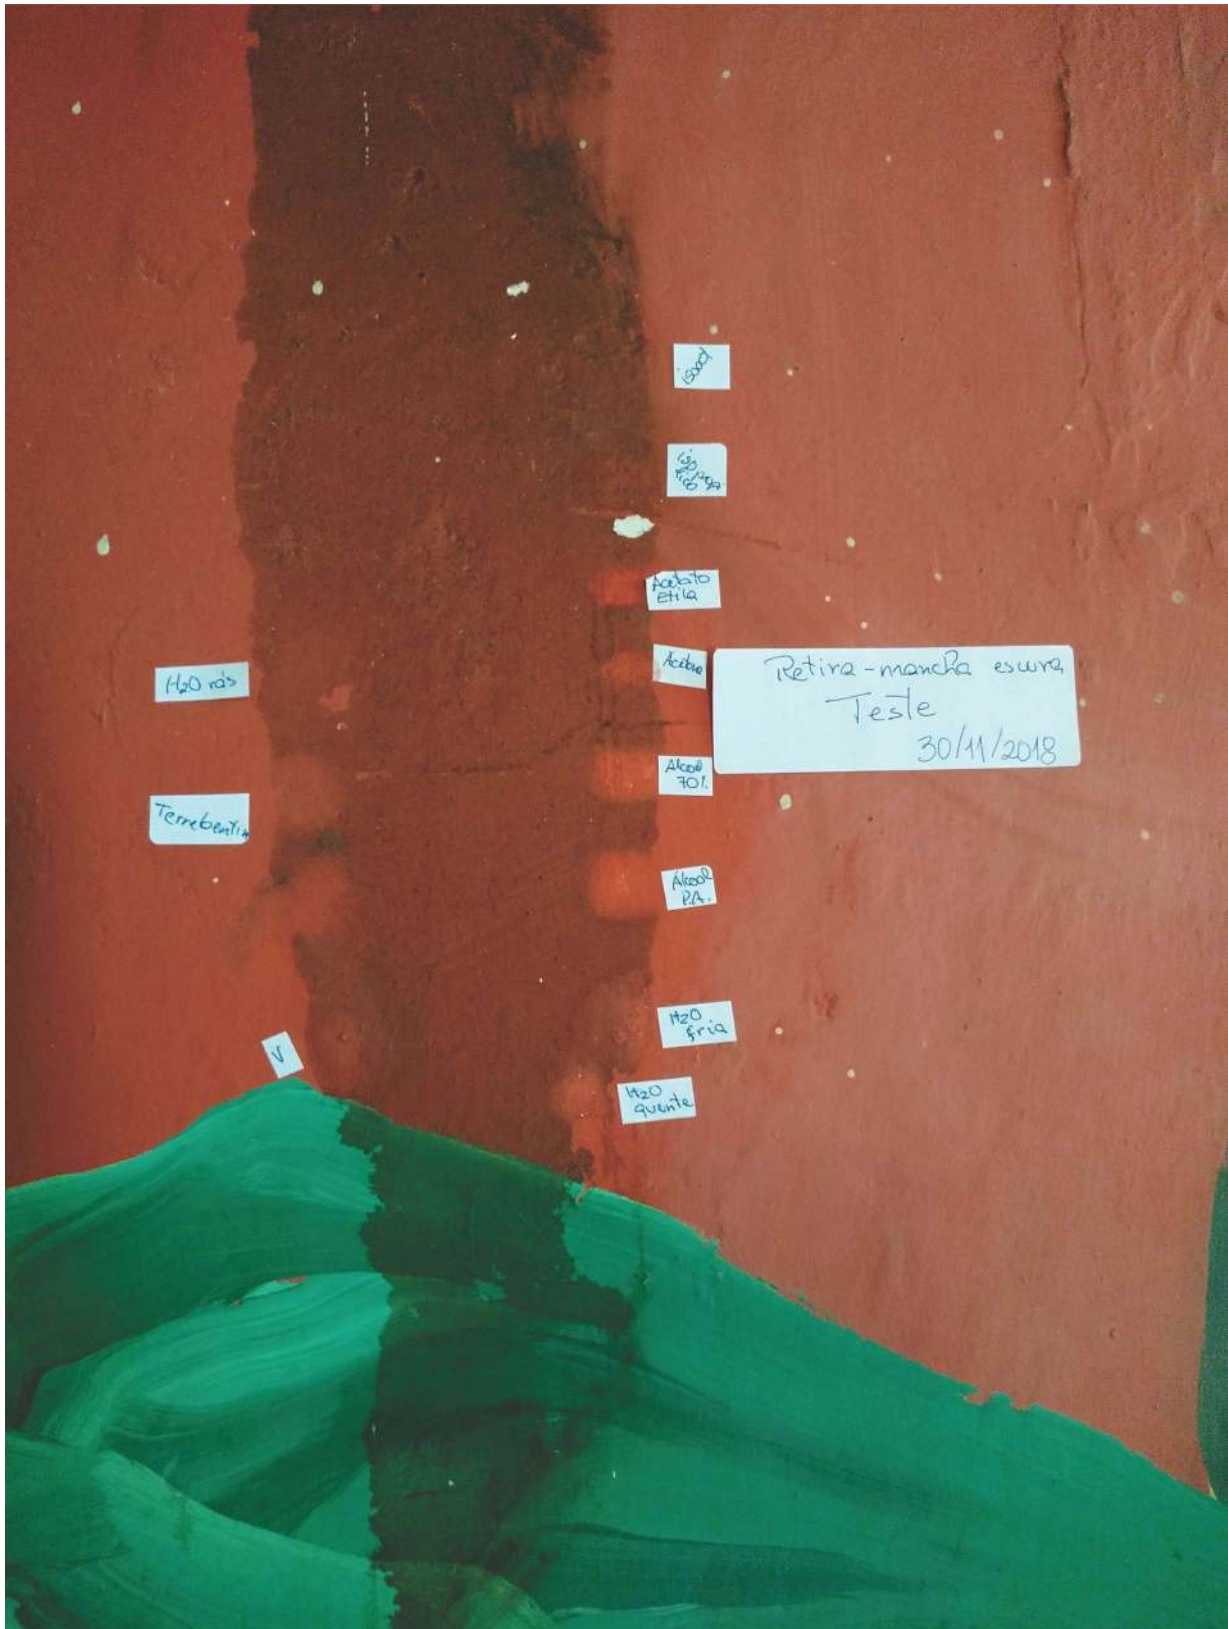
Imagem 36 - Teste de remoção da mancha escura com produtos químicos, parede Capela – Mor..

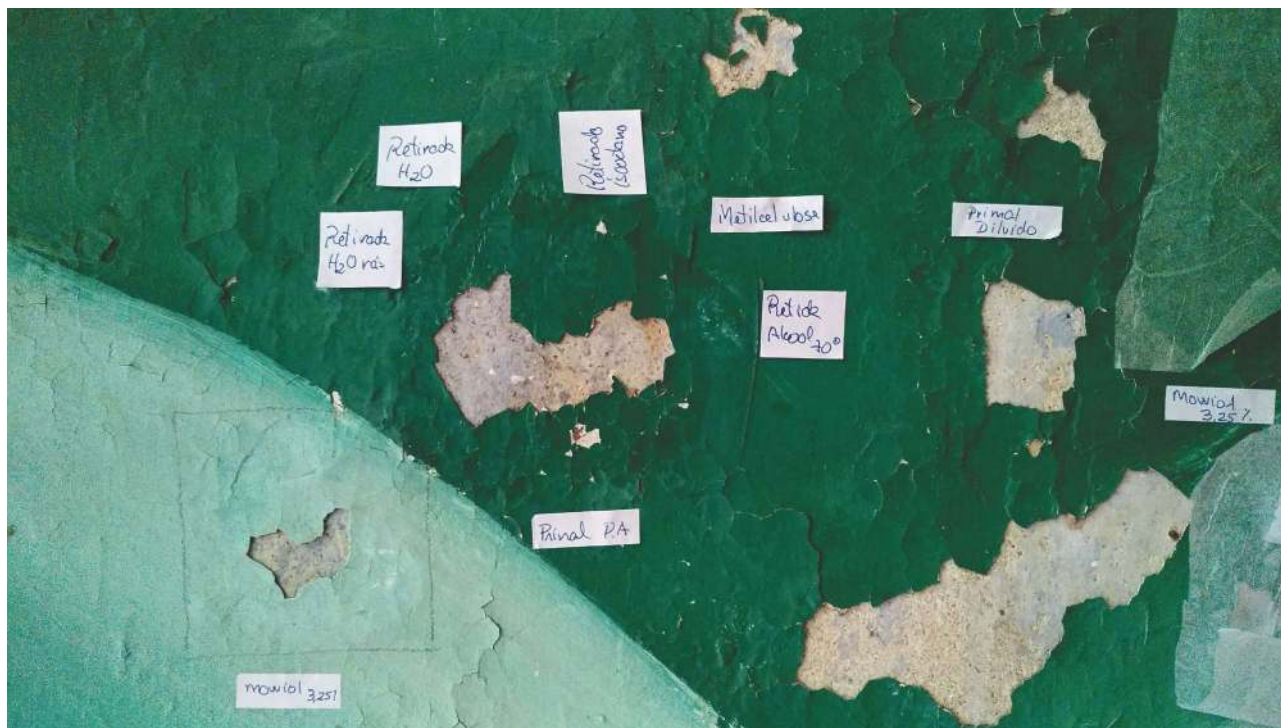
Imagem 39 - Teste de fixação parede lateral da Capela – Mor onde há craqueles em concheamento.

A fixação dos craqueles e das áreas em desprendimento procedeu com os mesmos produtos do faceamento e optou-se em usar Mowiol mais diluído, nos casos de fixação pontual e abaixo da superfície cromática.

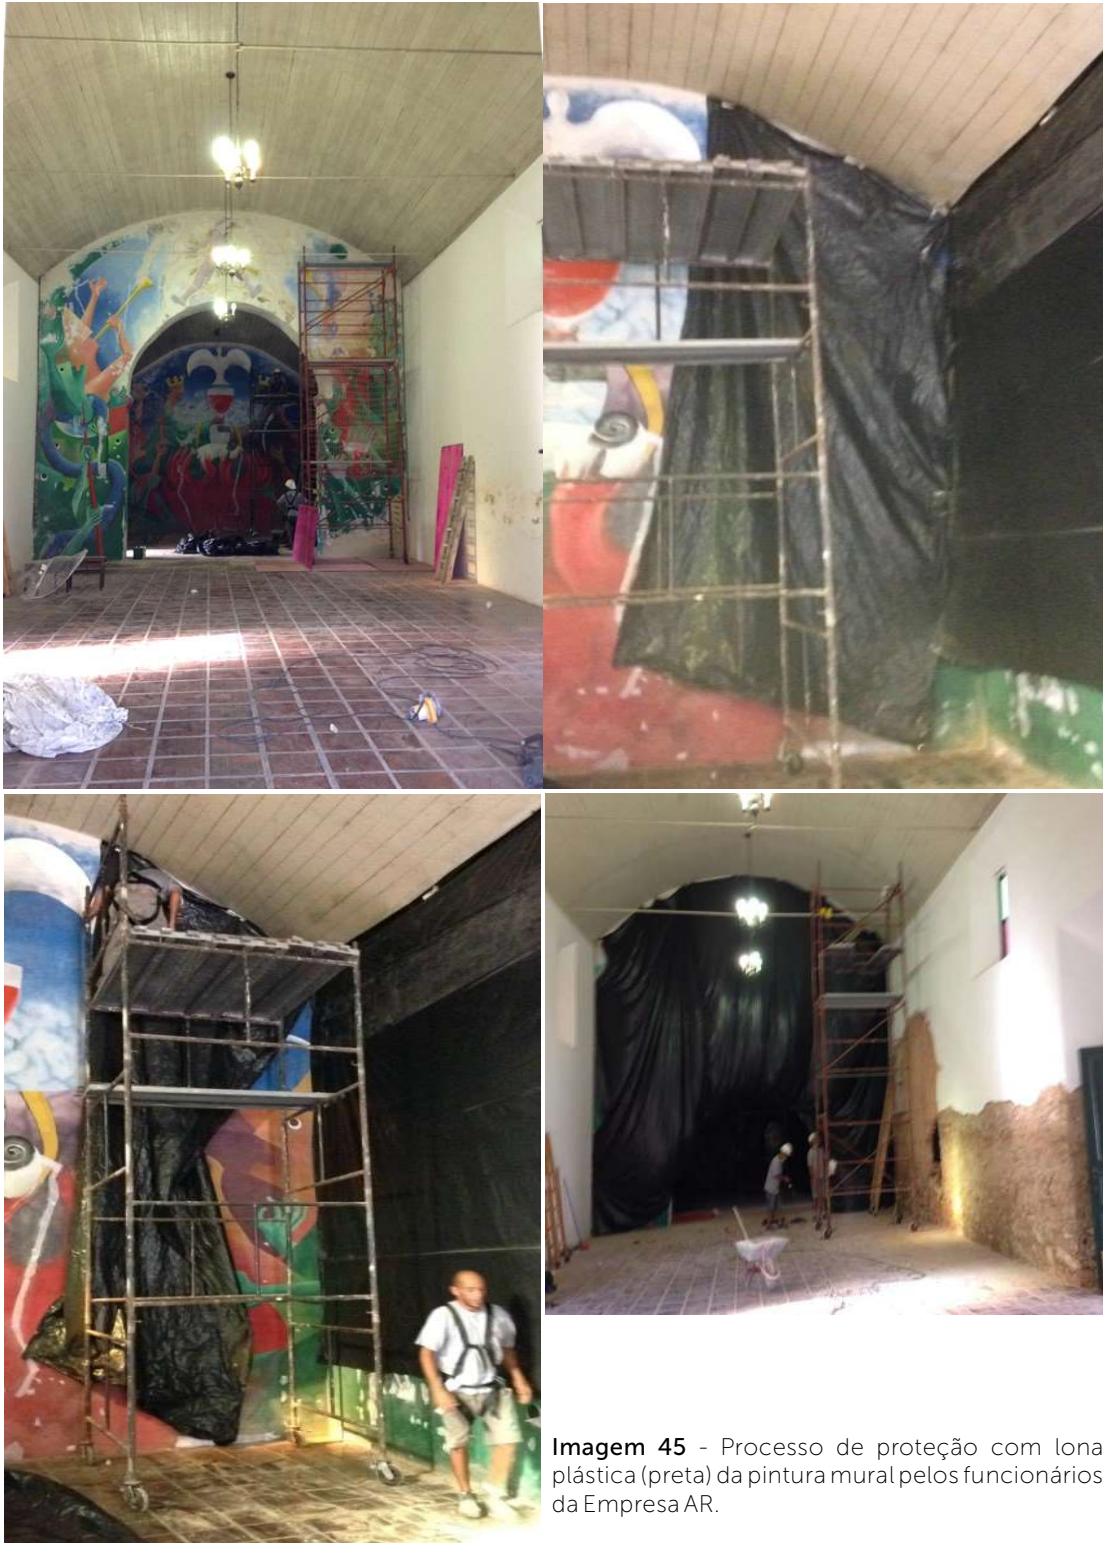
**Imagem 45** - Processo de proteção com lona plástica (preta) da pintura mural pelos funcionários da Empresa AR.

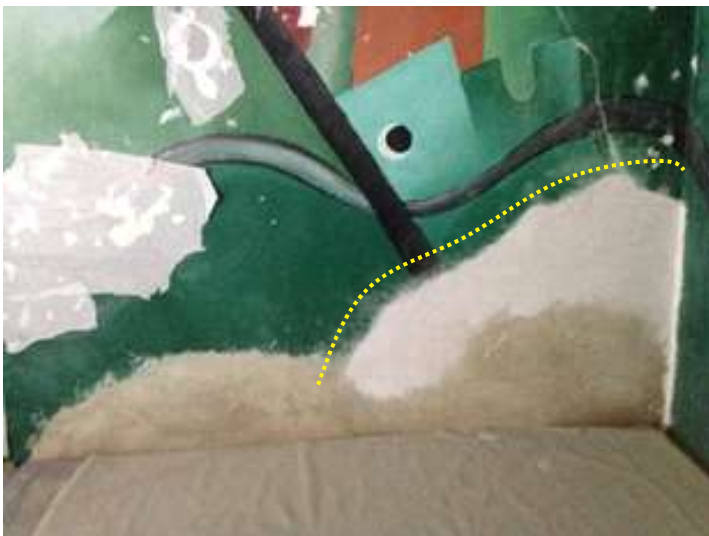
**Imagem 47** - Área de intervenção – reboco e argamassa de cal.

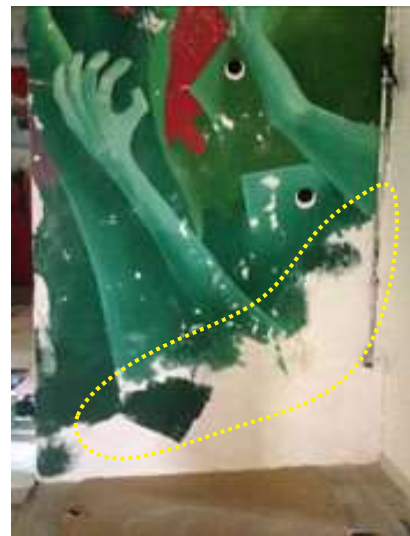
**Imagem 48** - Áreas de teste de tinta mineral Kroten.

Foram feitos os testes de reintegração das áreas niveladas e de intervenção (fissuras e lacunas) com tinta mineral da Empresa Kroten e tintas de restauro (Charbonnel, aquarela e têmpera Maimeri). Os testes com a tinta mineral precisavam ser ampliados em função da tonalidade que não estava adequada. Ficou determinado que seria utilizado na área de nivelamento: pequenas e micro áreas- tinta Charbonnell e nas áreas maiores - tinta mineral da Kroten, providenciando paleta de cores específica que responda a necessidade cromática a ser utilizada , portanto foi encomendado uma gama de tinta mineral eossilica na fabrica da Kroten (Pomerode – SC).

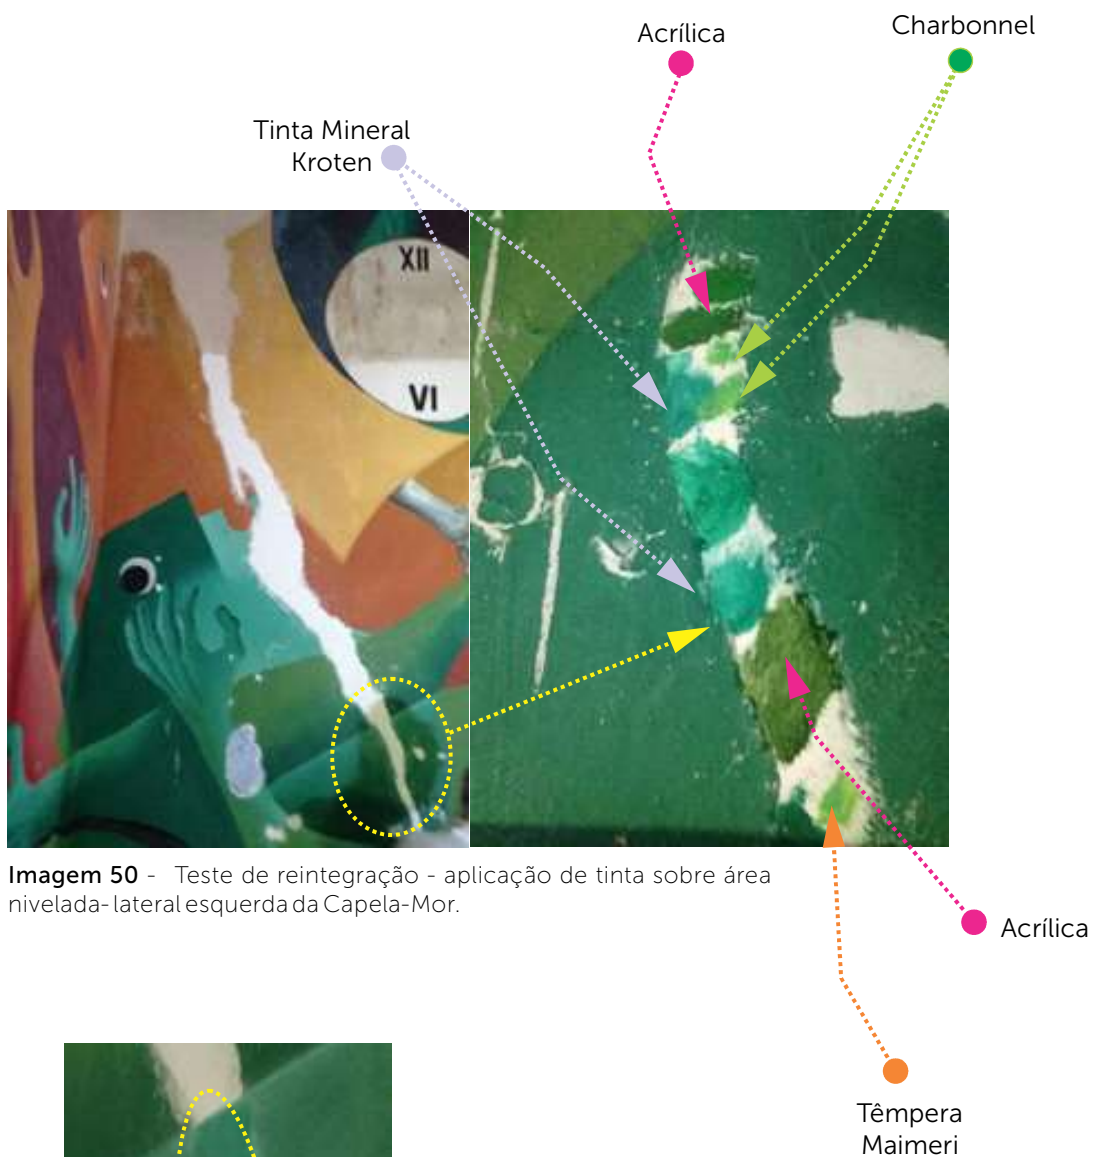
**Imagem 50** - Teste de reintegração - aplicação de tinta sobre área nivelada- lateral esquerda da Capela-Mor.

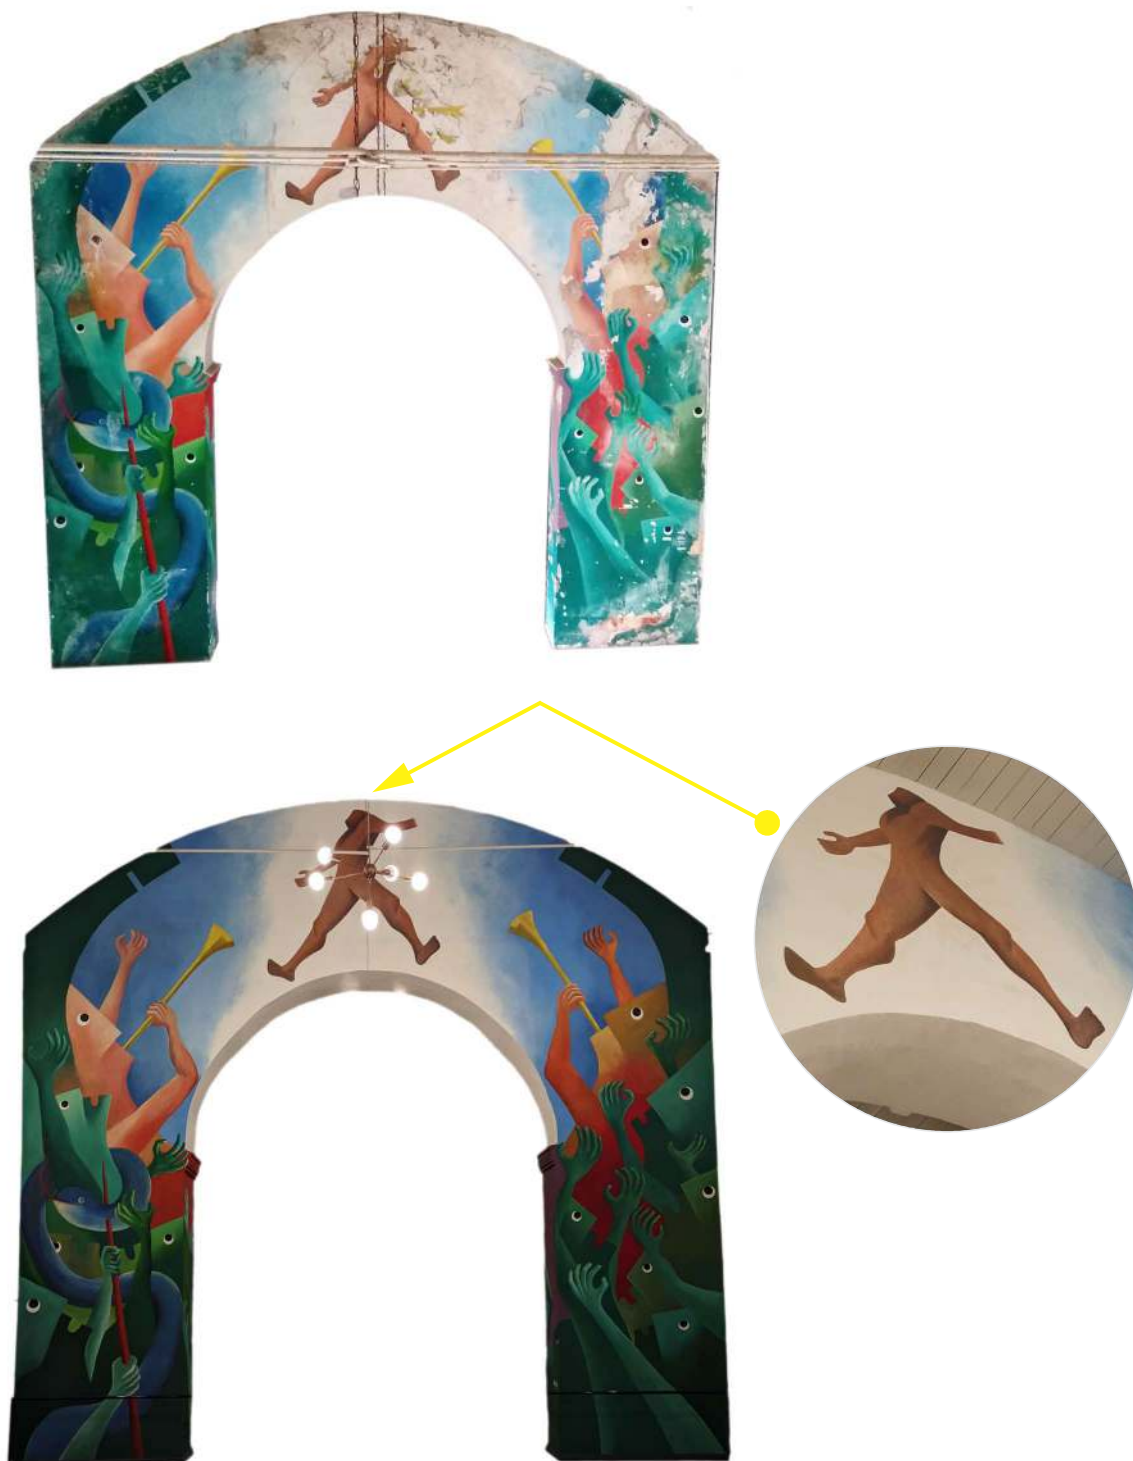
Imagem 53 - 1. Arco Cruzeiro - Parede Nordeste - Frente

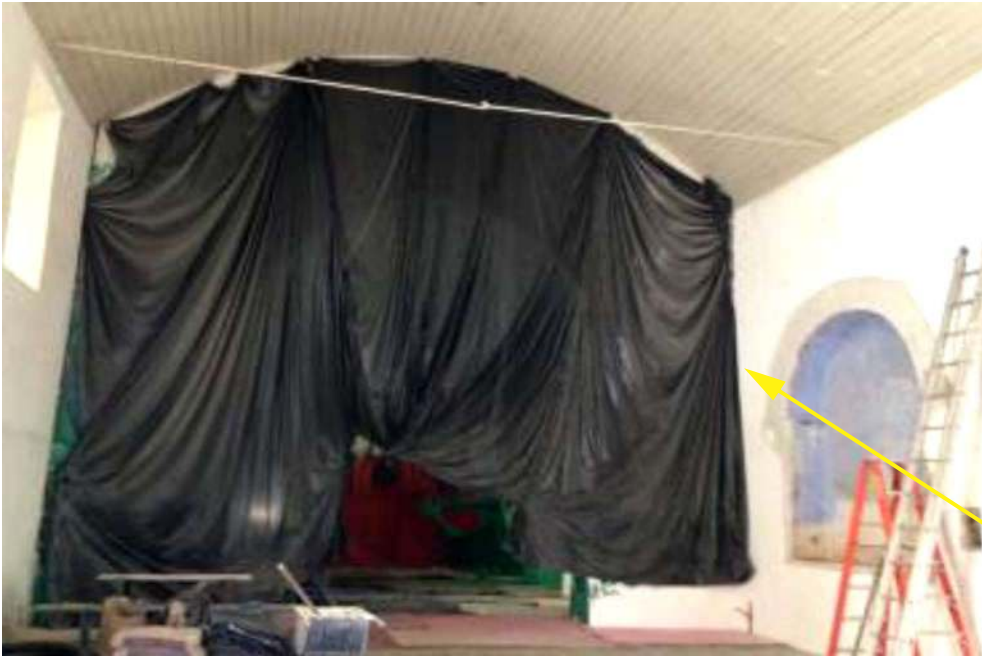
**Obs:** A lona plástica de proteção da frente do Arco colocada para execução da obra de reforma da edificação acrescentou e acentuou áreas de deterioração da pintura mural.

Imagem 55 - Proteção do Arco Cruzeiro com a lona plástica (preta).

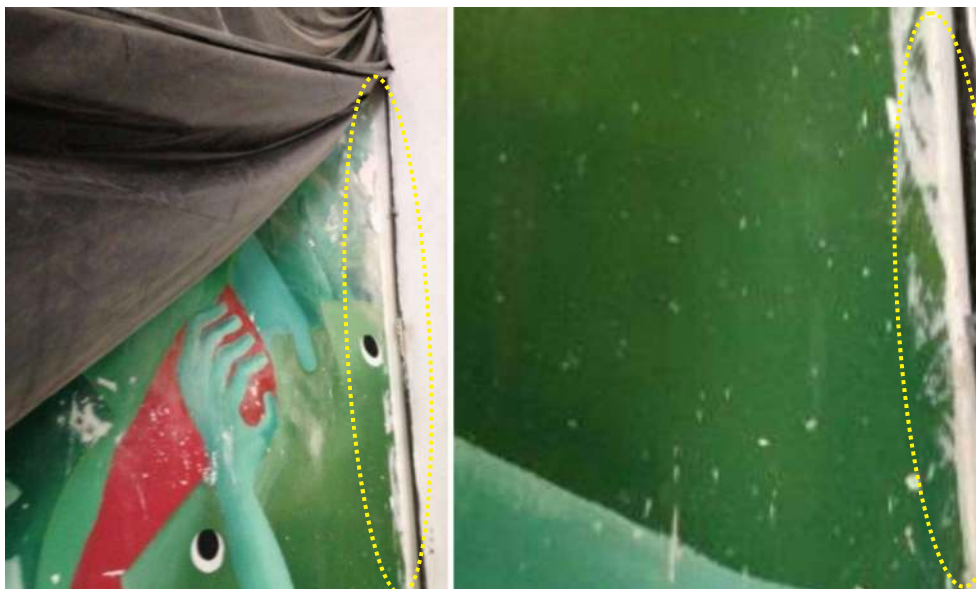
Imagem 56 - Respingos e resíduo de tintas resultante da pintura do forro em madeira da Capela Mor e também nas paredes adjuntas ao Arco- Cruzeiro. Respingos de tinta comercial generalizados nas laterias.

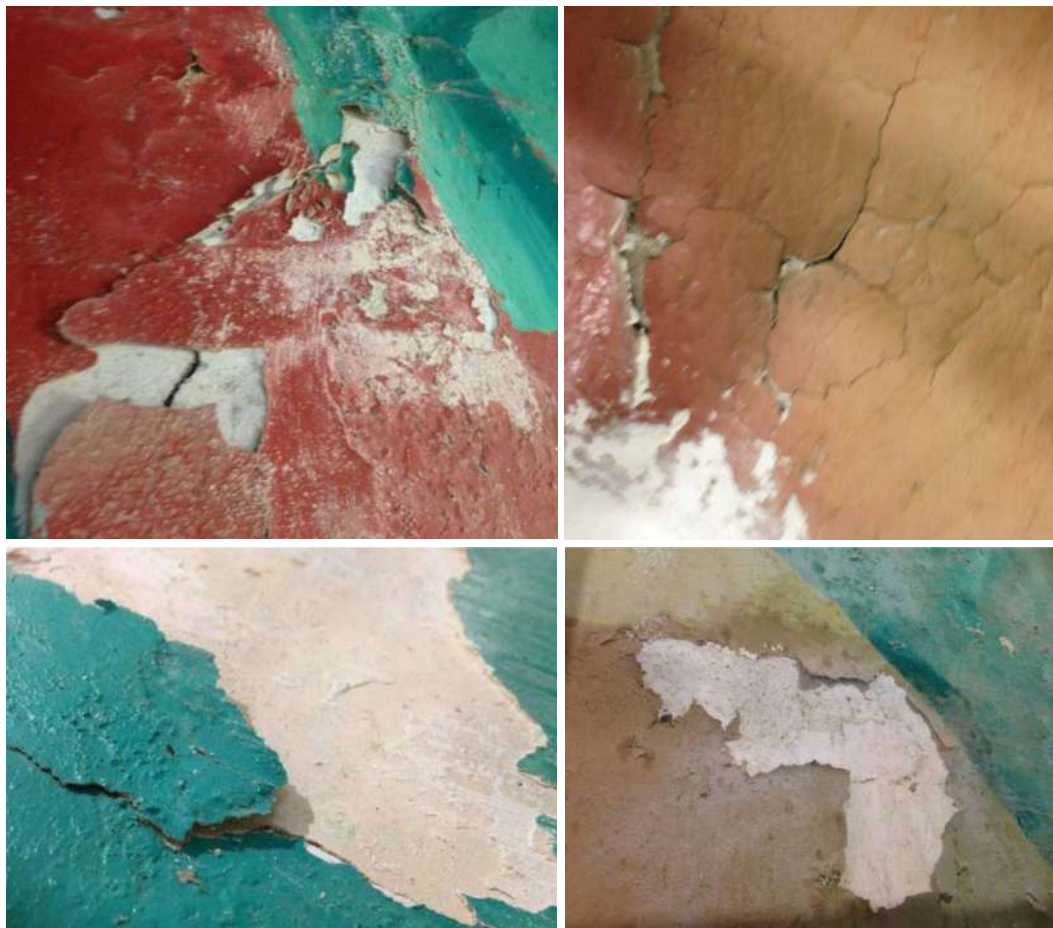
**Imagem 59** - Craquelamentos generalizados na parede esquerda e pontual na parede lateral direita - Arco Cruzeiro .

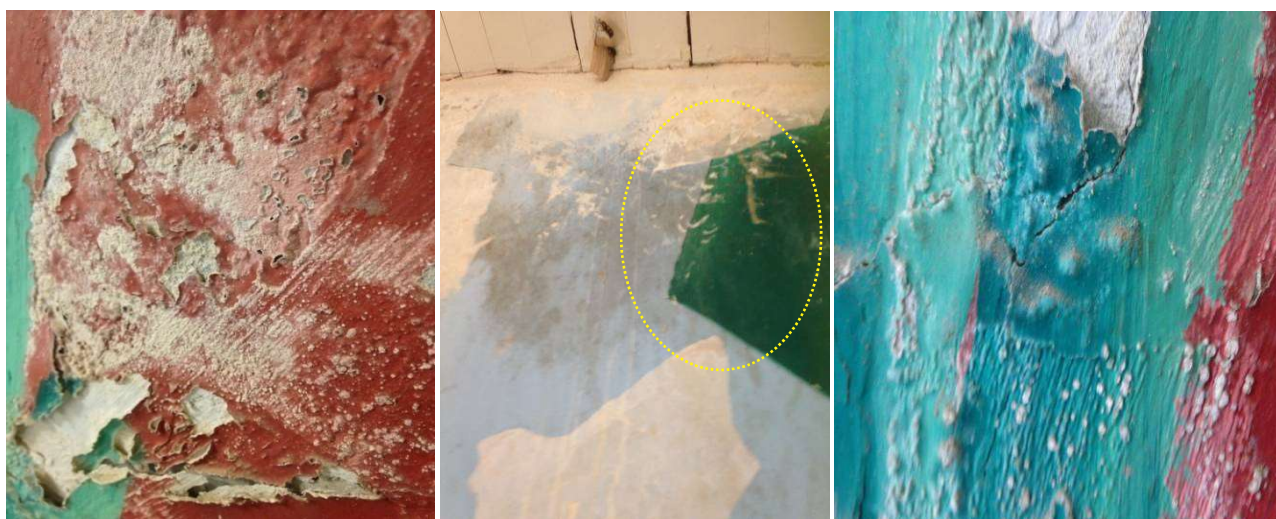
**Imagem 60** - Áreas com pulverulência e fungos sobre a pintura mural - parede do Arco Cruzeiro .

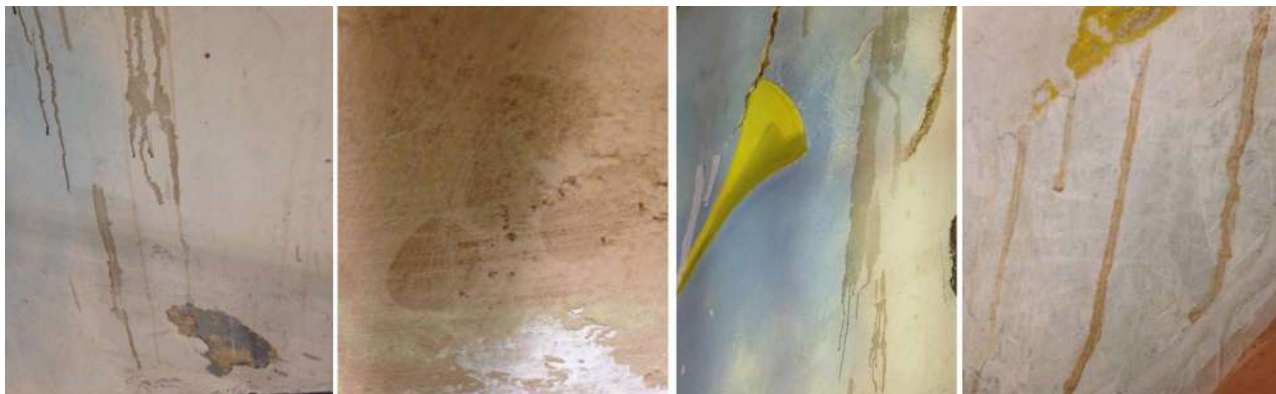
**Imagem 61** - Manchas e escorridos sobre a pintura mural - parede do Arco Cruzeiro .

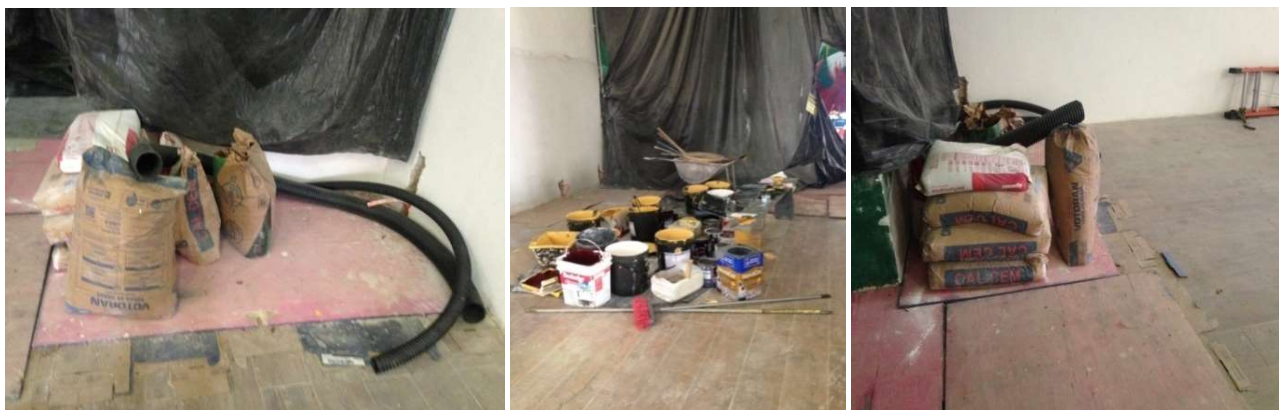
Imagem 63 - Materiais depositados e encostados na pintura mural junto ao Mural Humanidade.

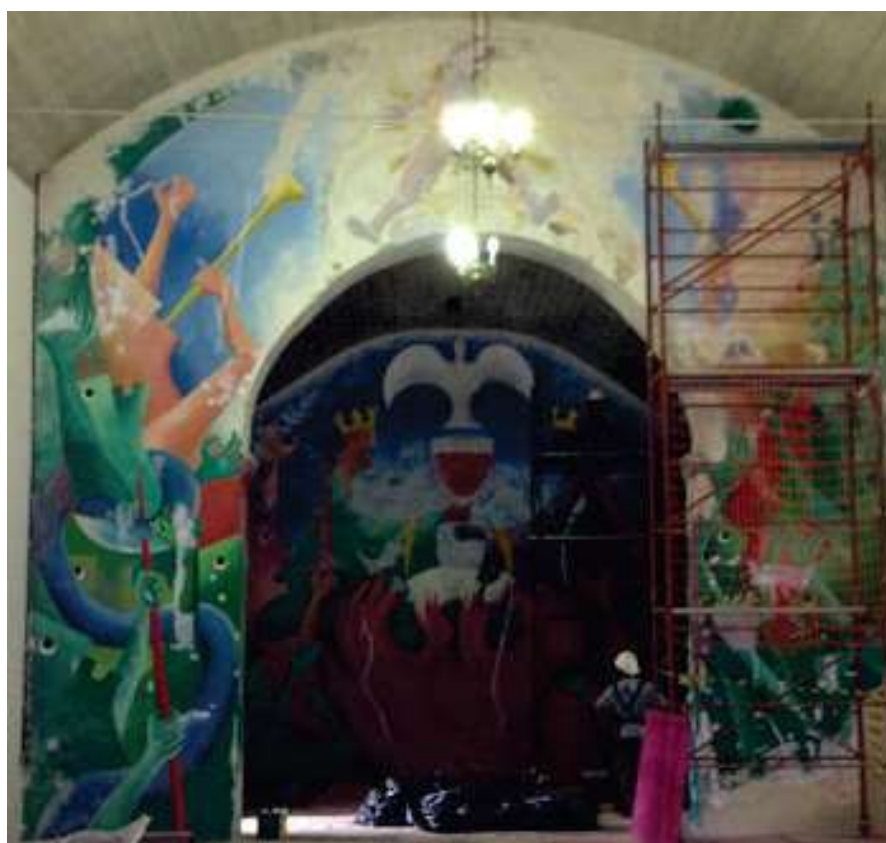
Imagem 64 - Arco Cruzeiro e suas patologias

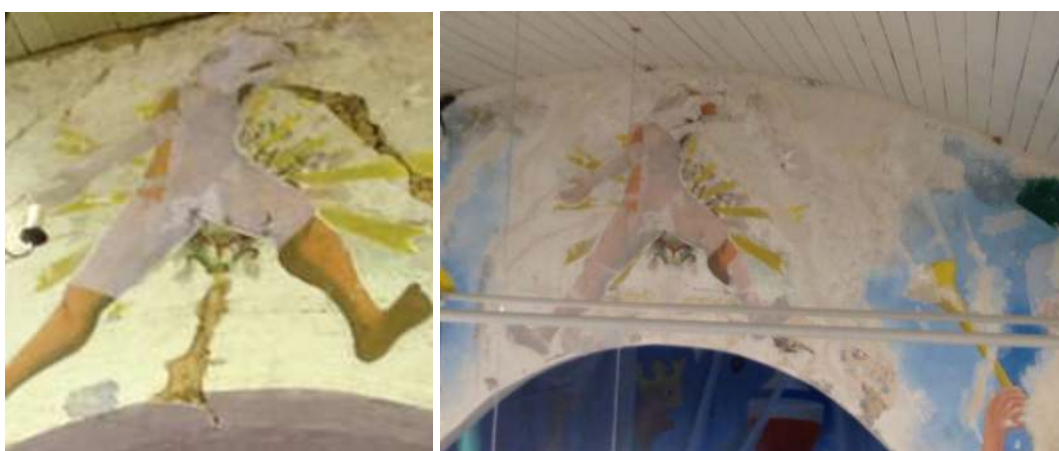
Imagem 65 - Faceamento de emergência.

Faceamento de emergência pontual nas áreas frágeis e em desprendimento, para evitar perda de camada pictórica. Fixação da camada pictórica em deslocamento e/ ou desprendimento com faceamento de emergência e aplicação de produtos químicos. Para o faceamento foi aplicado um solução de metilcelulose diluída em água morna e utilizado papel japonês como suporte de fixação ( sendo removido posteriormente com swab embebido na água morna) e fixação das áreas em desprendimento foi utilizado Mowiol (solução base 1,75% com diluição de álcool etílico P.A.)

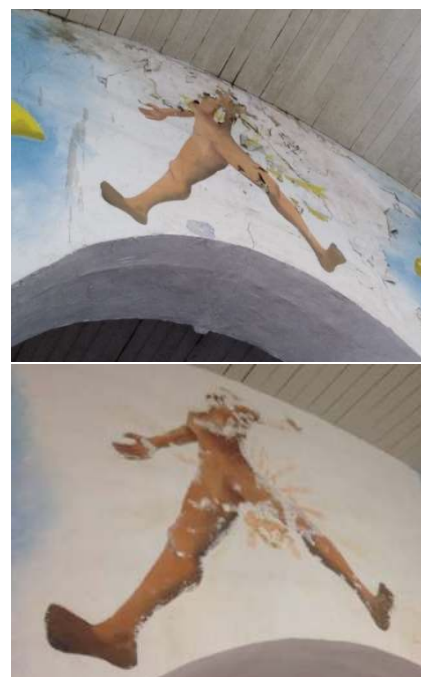
Imagem 66 - Higienização, limpeza química e mecânica da pintura mural.

Higienização, limpeza química e mecânica da pintura mural (limpeza das sujidades e manchas na superfície da pintura). Produtos para higienização da pintura mural:

- Limpeza da sujidade: mecânica( trincha seca) e (água destilada e swab).
- Limpeza química das áreas com manchas (escorridos): água + álcool 70º (proporção 3:1) e swab.

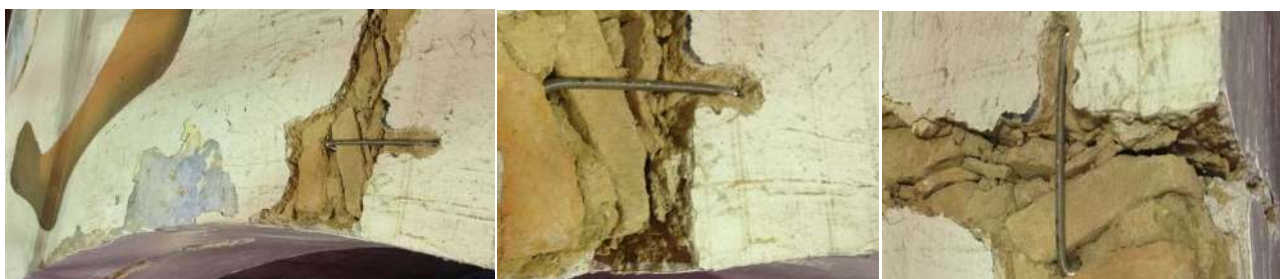
**Imagem 68** - Grampeamento no centro do Arco Cruzeiro com parafuso de aço inoxidável.

As fendas e lacunas que se formaram com a retirada da argamassa de cimento, foram preenchidas com argamassa de cal e posteriormente receberam nivelamento e reintegração pictórica. Inclusive na fenda central foi feito o grampeamento no centro do Arco Cruzeiro com parafuso de aço inoxidável.
