# MURAL HUMANIDADE

**HASSIS - 1978**

**RELATÓRIO FINAL**

Igrejinha da UFSC - DAC/ SECARTE - Secretaria de Cultura e Arte / UFSC

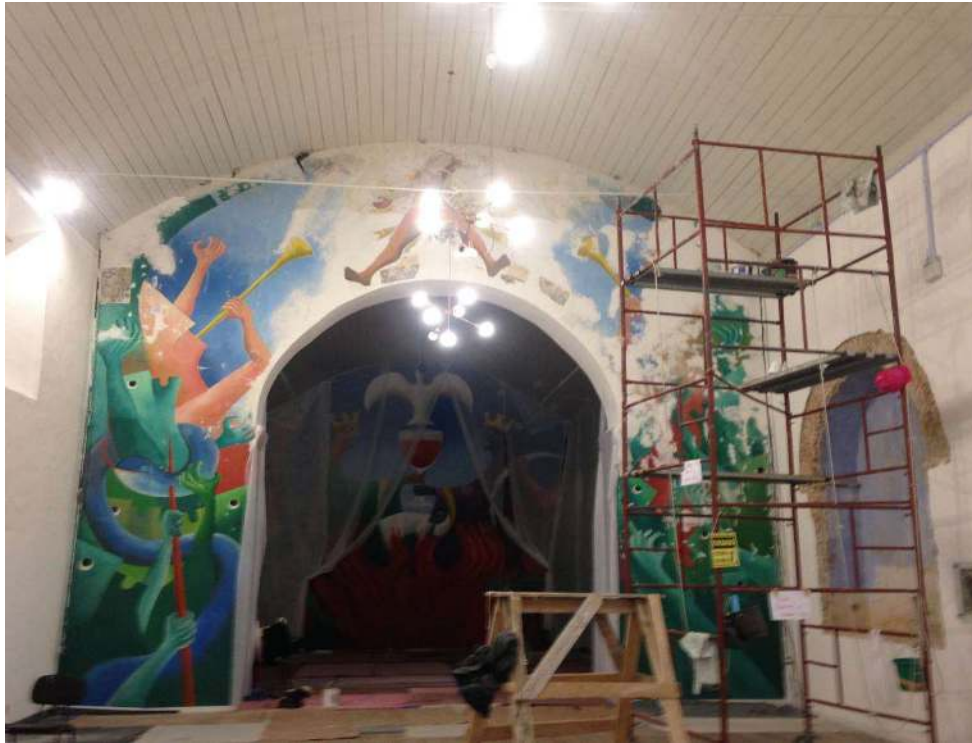
Imagem 69 - Nivelamento da pintura mural com massa mineral.

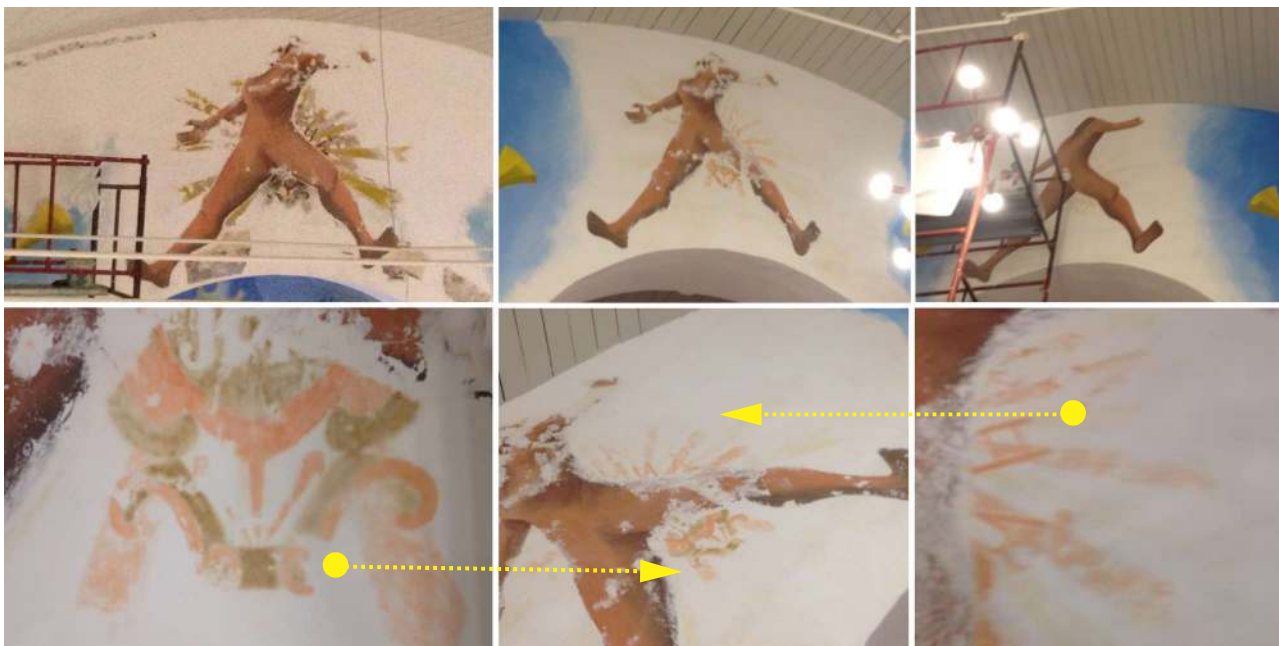
Imagem 70 - Nivelamento com massa mineral (Kroten) sobre as prospecções da pintura decorativa anterior.

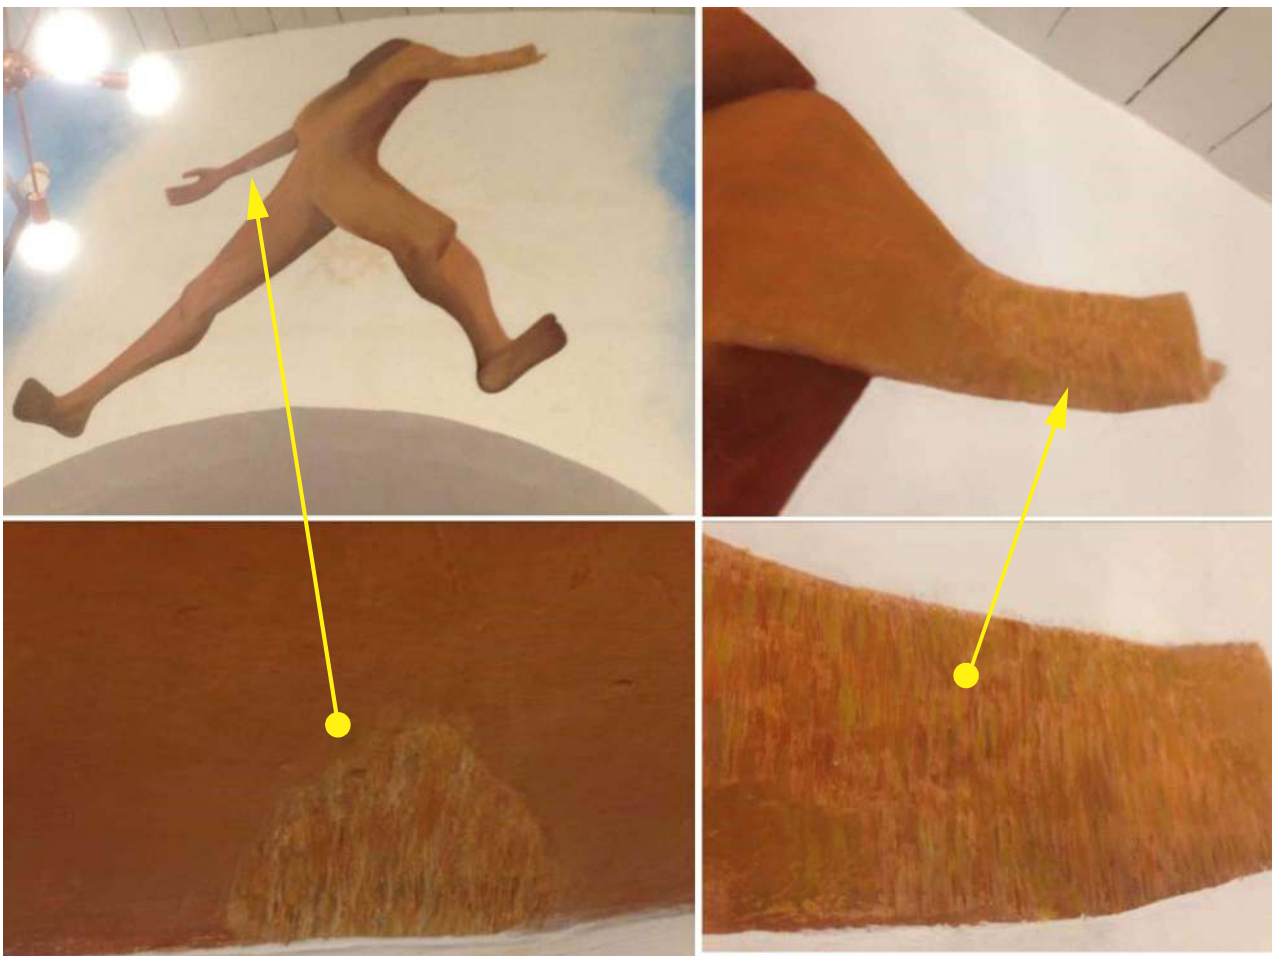
**Imagem 71** - Reintegração com Tratteggio realizado na figura humana central e nas demais áreas tinta mineral branca (empresa Kroten).

Os procedimentos de reintegração cromática nas áreas de nivelamento para recompor a camada pictórica da pintura mural foi utilizado massa mineral e depois pintado com tinta mineral (empresa Kröten) nas áreas maiores e nas áreas menores tinta de restauro Charbonnel diluída em Xilol P.A.

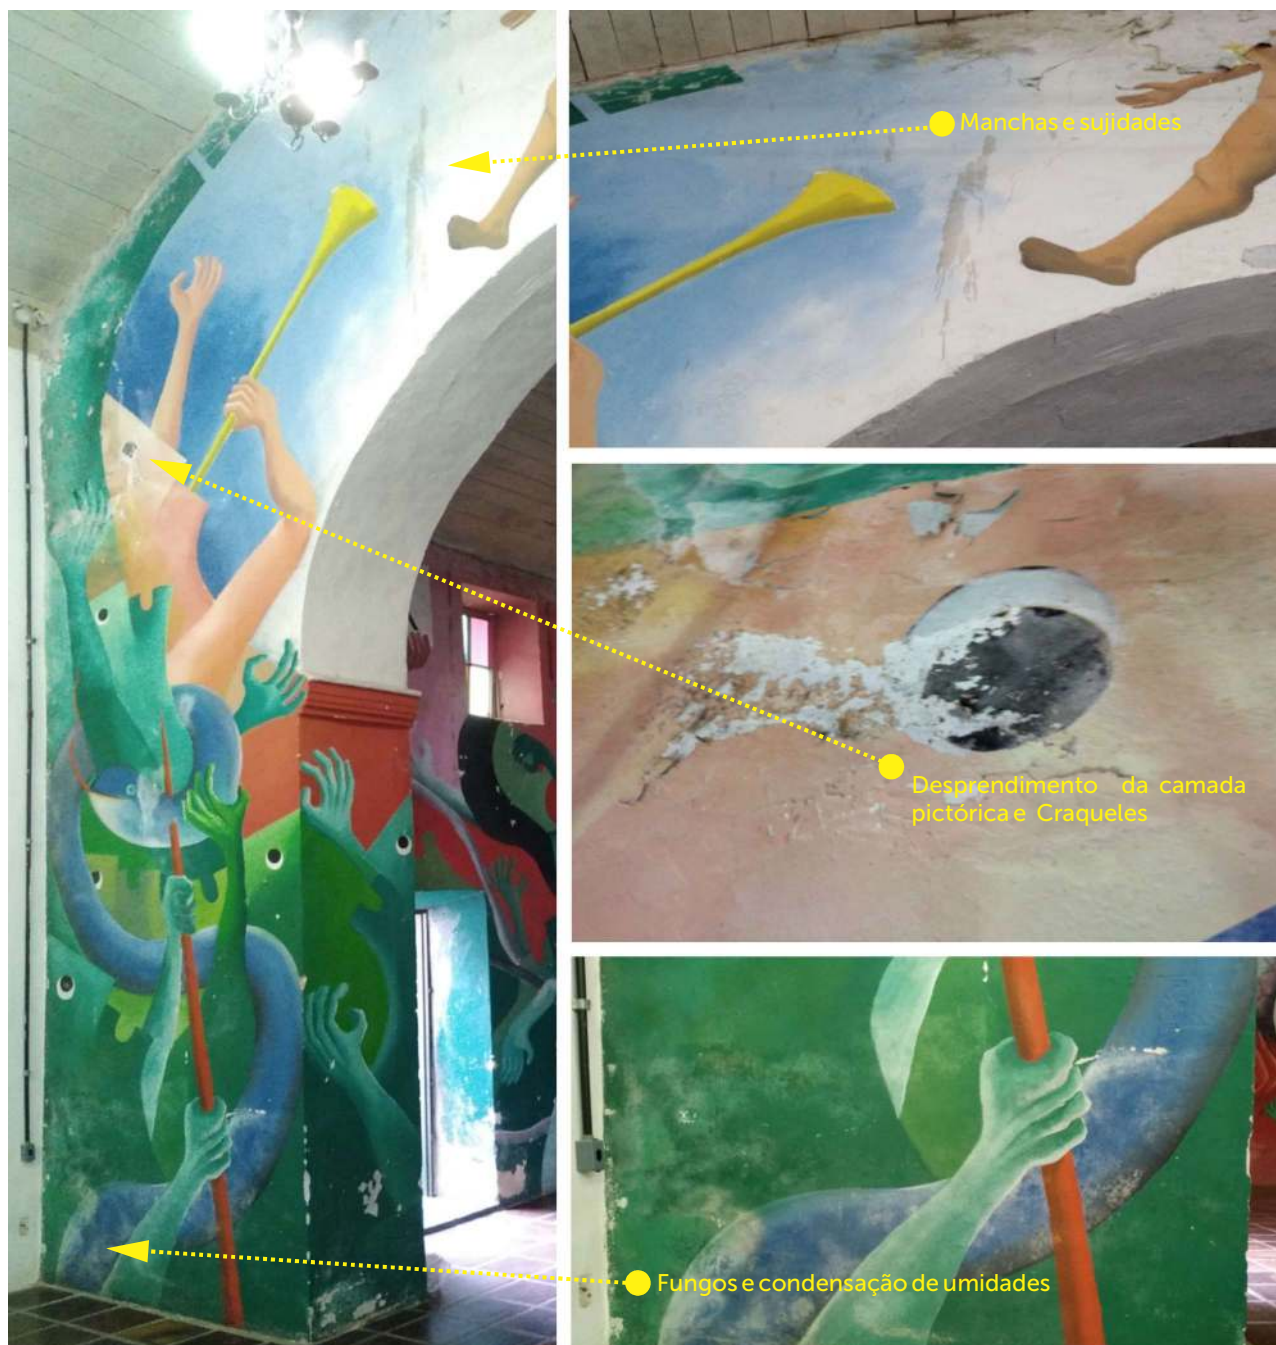
Imagem 72 - Diagnóstico do Arco Cruzeiro parede Nordeste - Frente - Esquerda

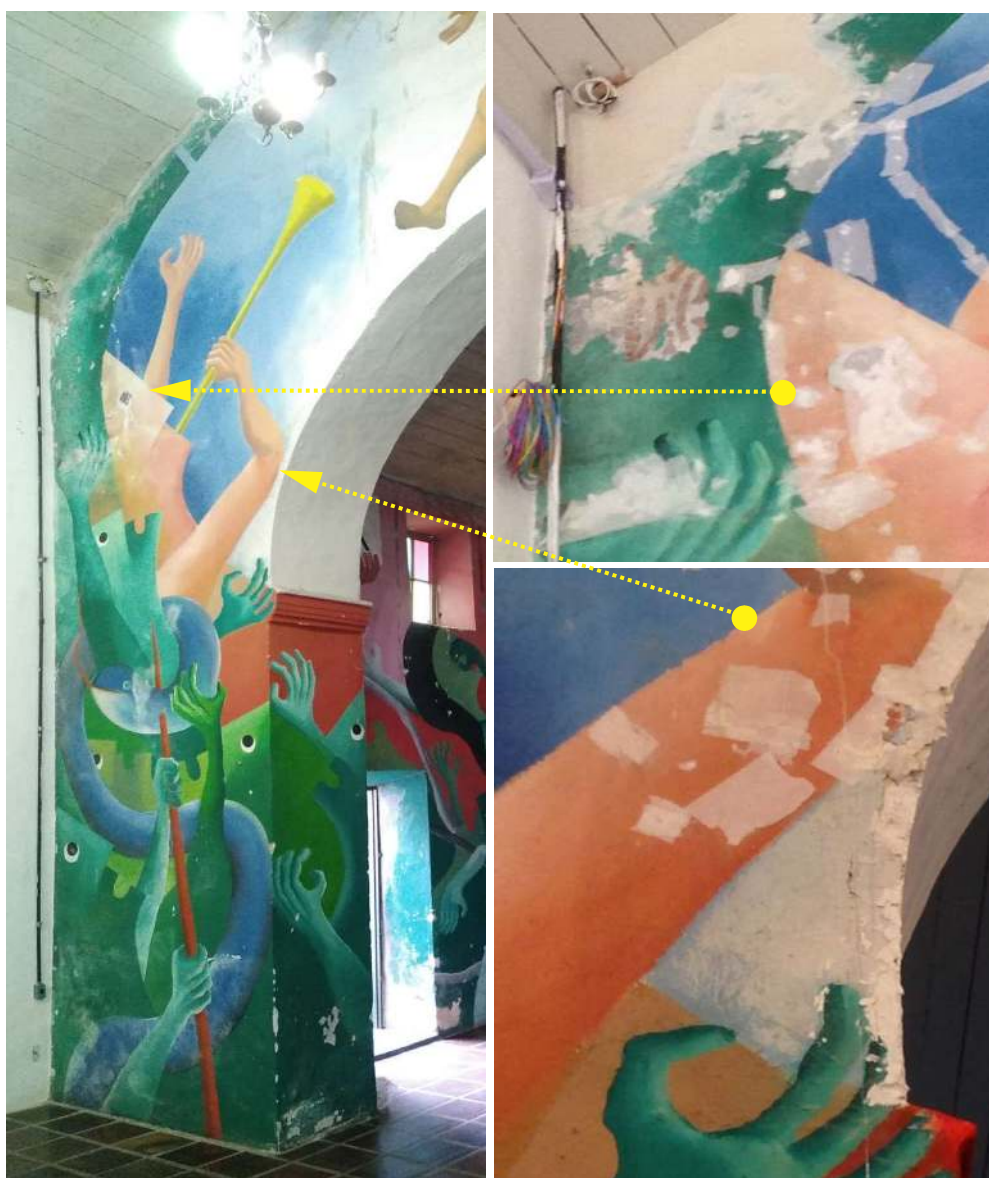
Imagem 73 - Faceamento de emergência pontual.

Faceamento de emergência pontual nas áreas frágeis e em desprendimento, para evitar perda de camada pictórica; Fixação da camada pictórica em deslocamento e/ ou desprendimento com faceamento de emergência e aplicação de produtos químicos. Para o faceamento foi aplicado um solução de metilcelulose diluída em água morna e utilizado papel japonês como suporte de fixação (sendo removido posteriormente com swab embebido na água morna) e fixação das áreas em desprendimento foi utilizado Mowiol %)...(solução base 1,75% com diluição álcool etílico P.A.)

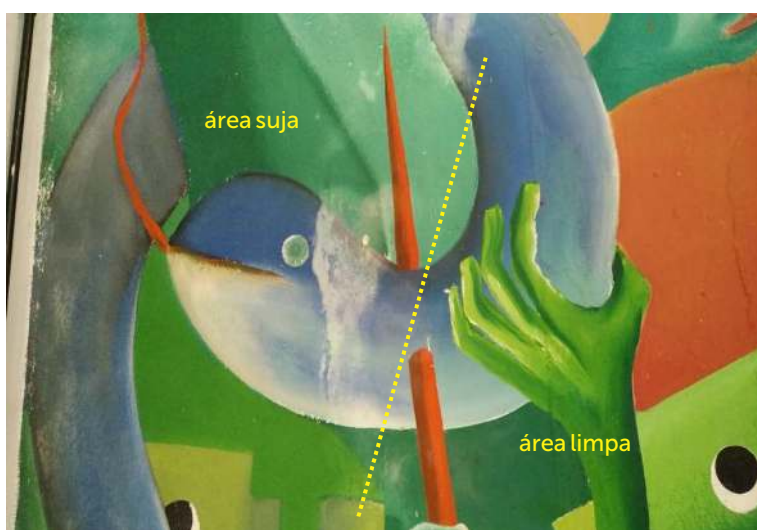
Imagem 74 - Limpeza das sujidades e manchas na superfície da pintura.

Higienização, limpeza química e mecânica da pintura mural (limpeza das sujidades e manchas na superfície da pintura). Produtos para higienização da pintura mural:

- Limpeza da sujidade: mecânica (trincha seca) e (água destilada e swab).
- Limpeza química das áreas com manchas (escorridos): água + álcool 70º (proporção 3:1) e swab.
- Limpeza de fungos - aplicação de solução de óleo essencial de extrato de Melaleuca (20 gotas) diluído álcool (100ml) e água destilada (500 ml).

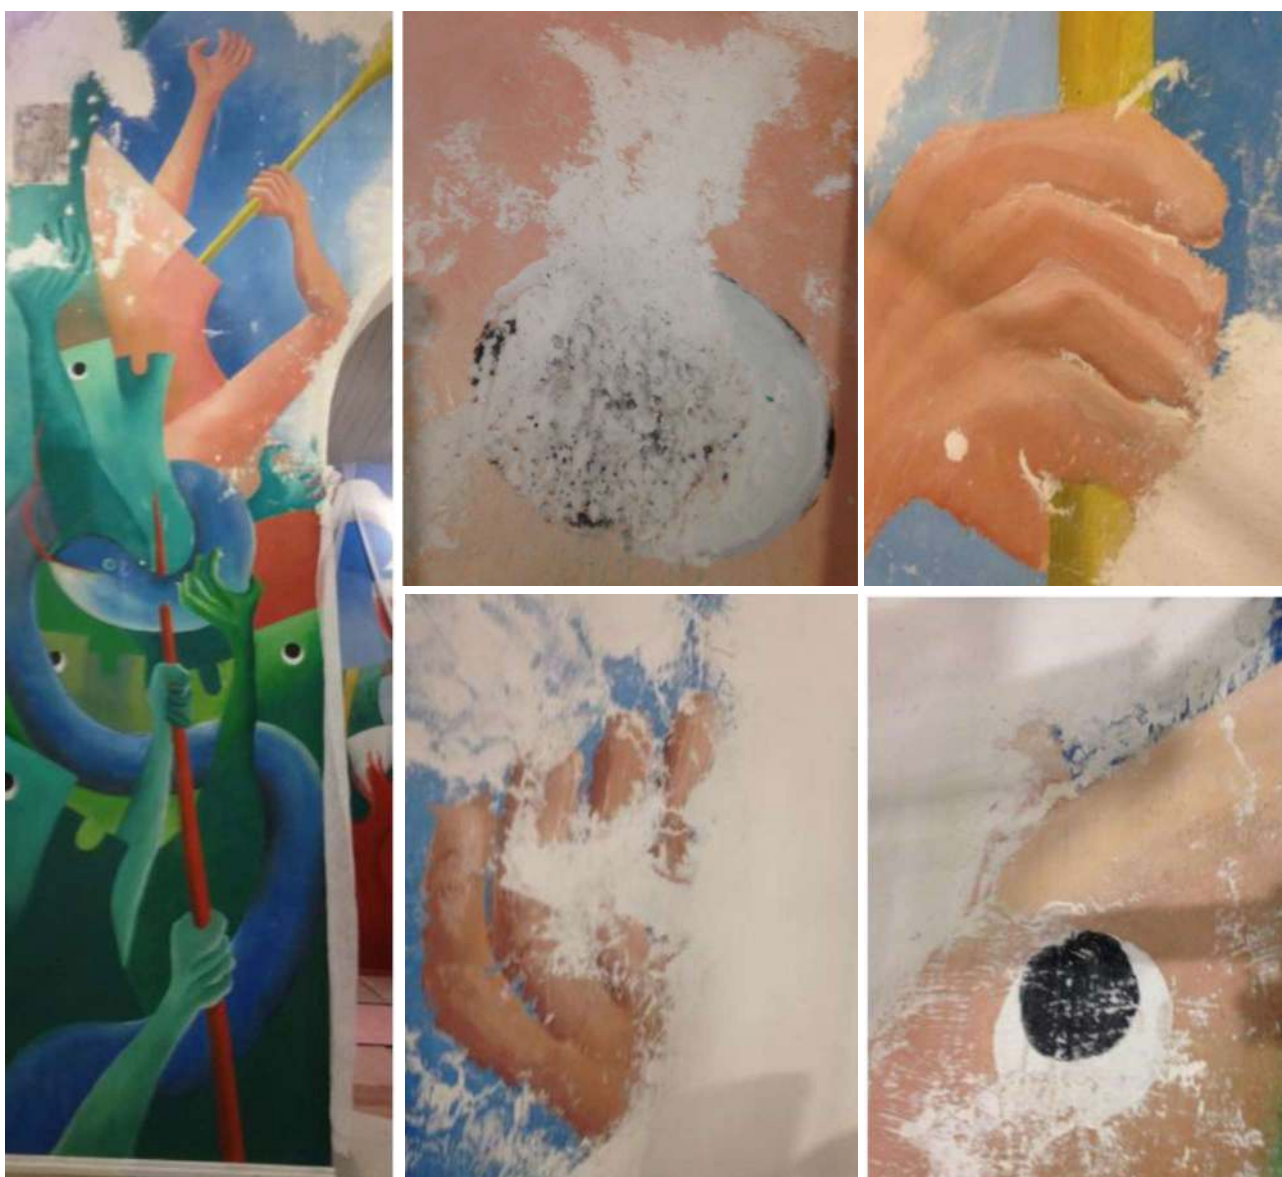
Imagem 75 - Nivelamento das áreas de intervenção com massa mineral (empresa Kröten).

Preenchimento e consolidação das lacunas e fissuras com nivelamento da camada pictórica. Foi realizado o preenchimento de consolidação das lacunas e fissuras; e nivelamento da camada pictórica com massa minerla ( empresa Kröten).

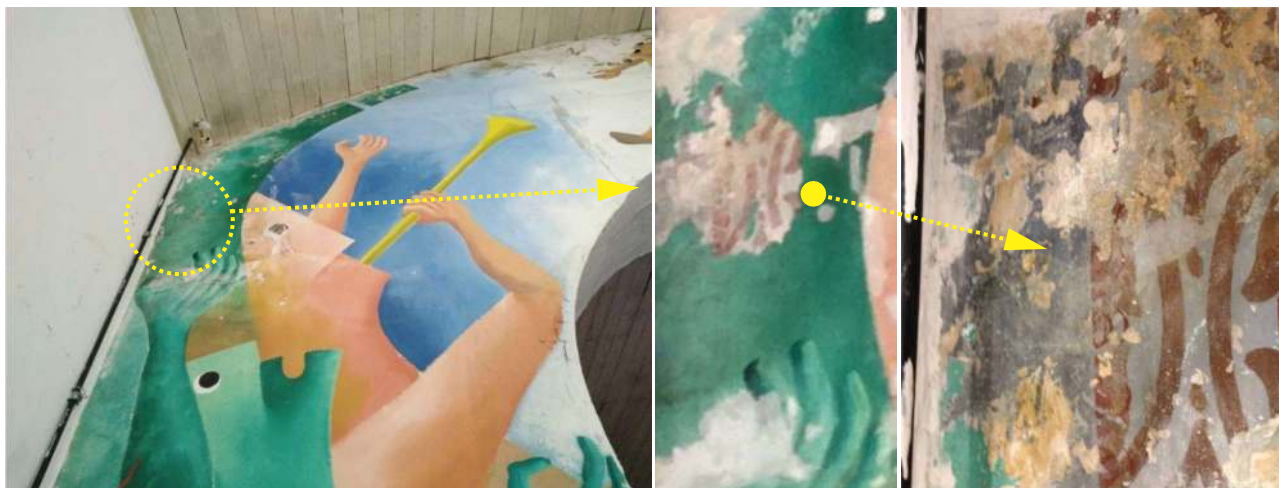
**Imagem 76** - Registro dos vestígios da pintura mural decorativa anterior do Arco Cruzeiro parede nordeste - frente - lado esquerdo.

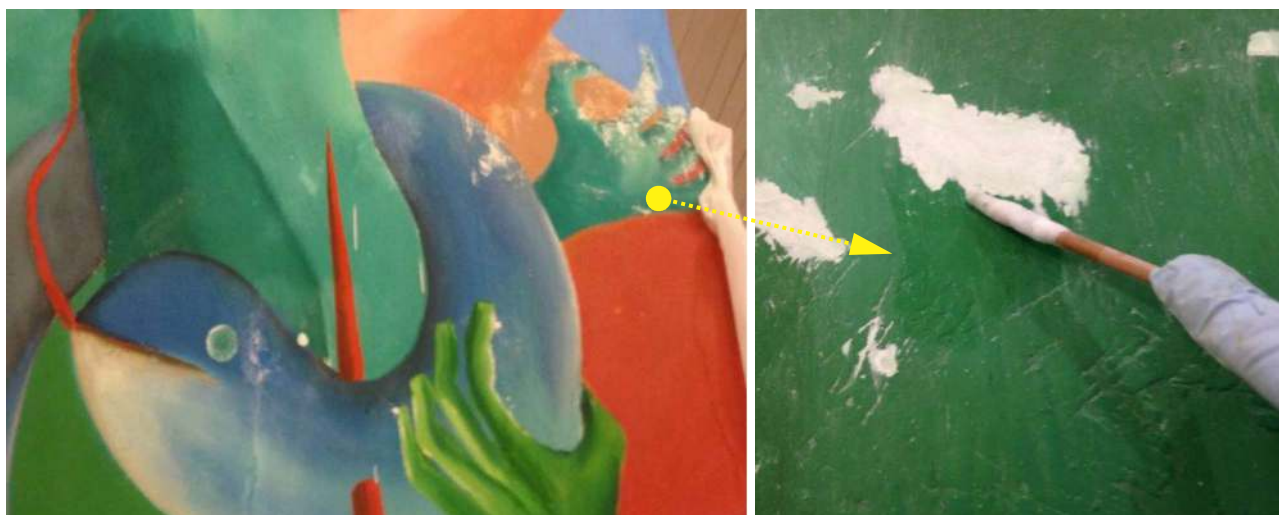
**Imagem 77** - Limpeza do nivelamento .

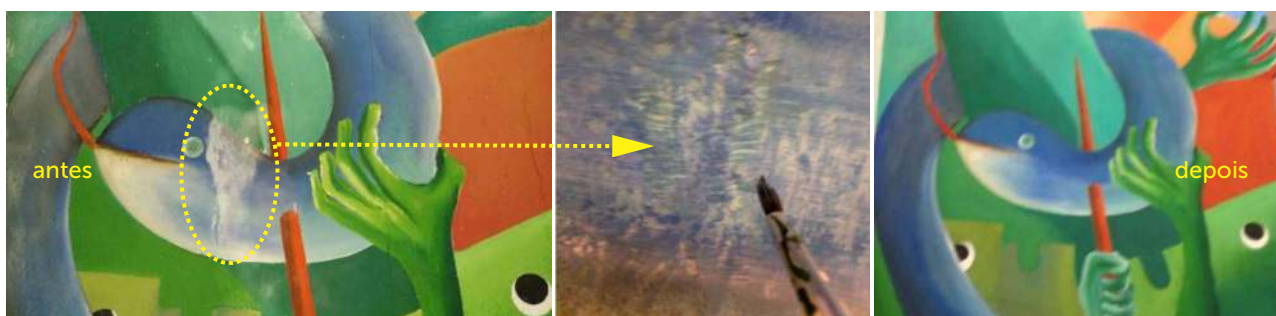
Imagem 78 - Antes e Depois - Arco Cruzeiro lateral direita.

Os procedimentos de reintegração cromática nas áreas de nivelamento para recompor a camada pictórica da pintura mural niveladas com massa mineral – foi utilizado tinta mineral (empresa Kröten) nas áreas maiores e nas áreas menores tinta de restauro charbonnel diluída em Xilol P.A

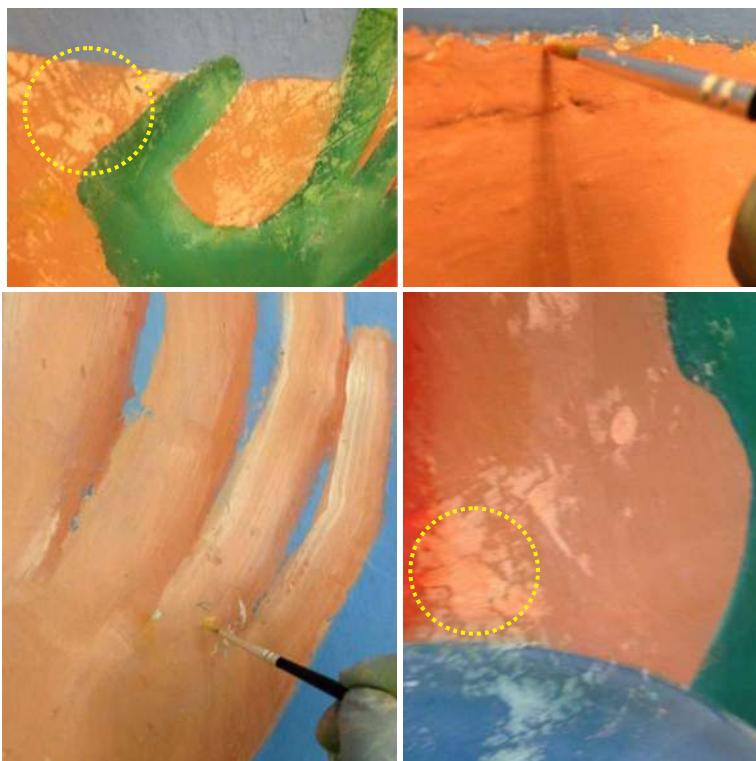
Imagem 79 - Aplicação da 1ª camada fina de tinta de restauro Charbonnel.

Reintegração nas áreas de nivelamento massa mineral com tinta de restauro Charbonnel.

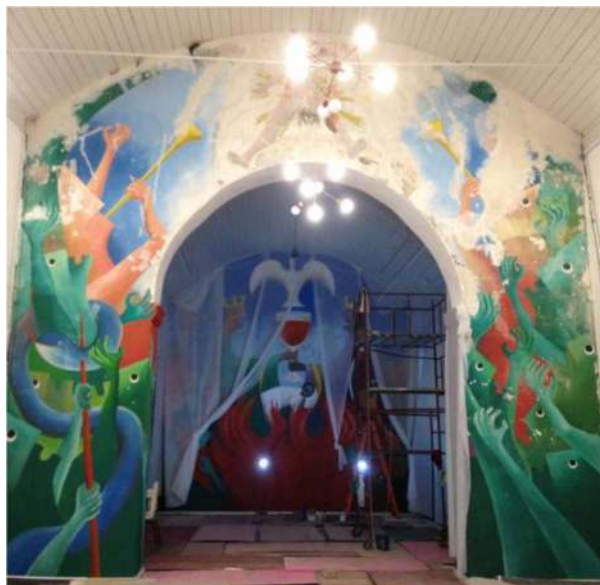
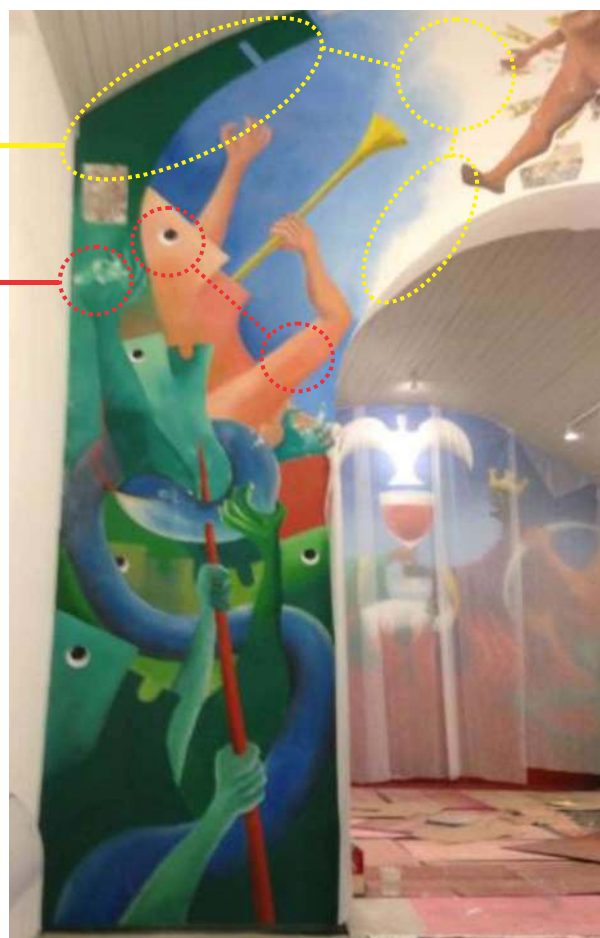
Imagem 80 - Antes e depois - Reintegração cromática.

Reintegração com tinta mineral Kroten.

Reintegração pontual com tinta Charbonnel (camada final).

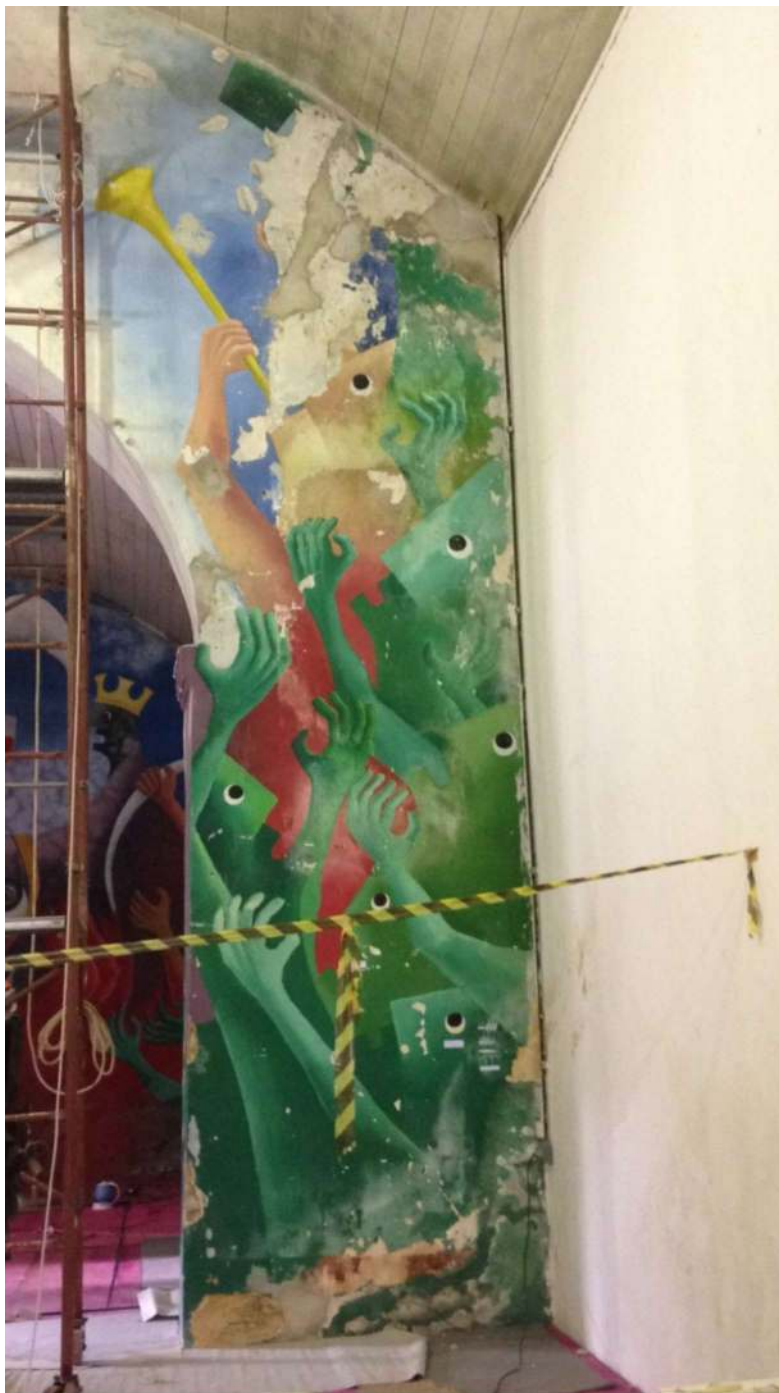
Imagem 81 - Diagnóstico do Arco Cruzeiro parede Noroeste - Frente - Direita

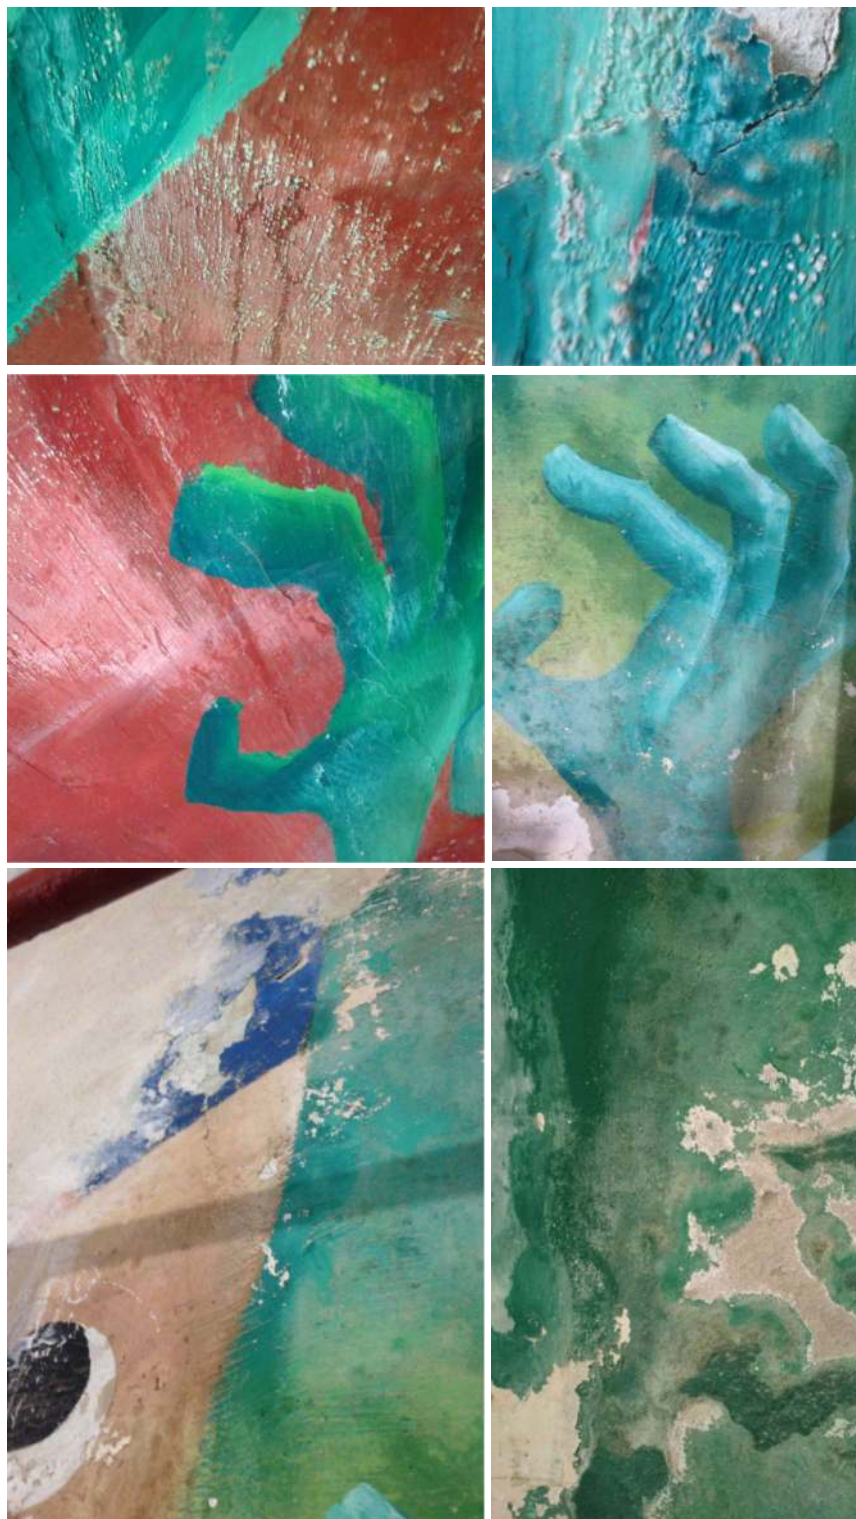
Imagem 82 - Áreas com pulverulência.

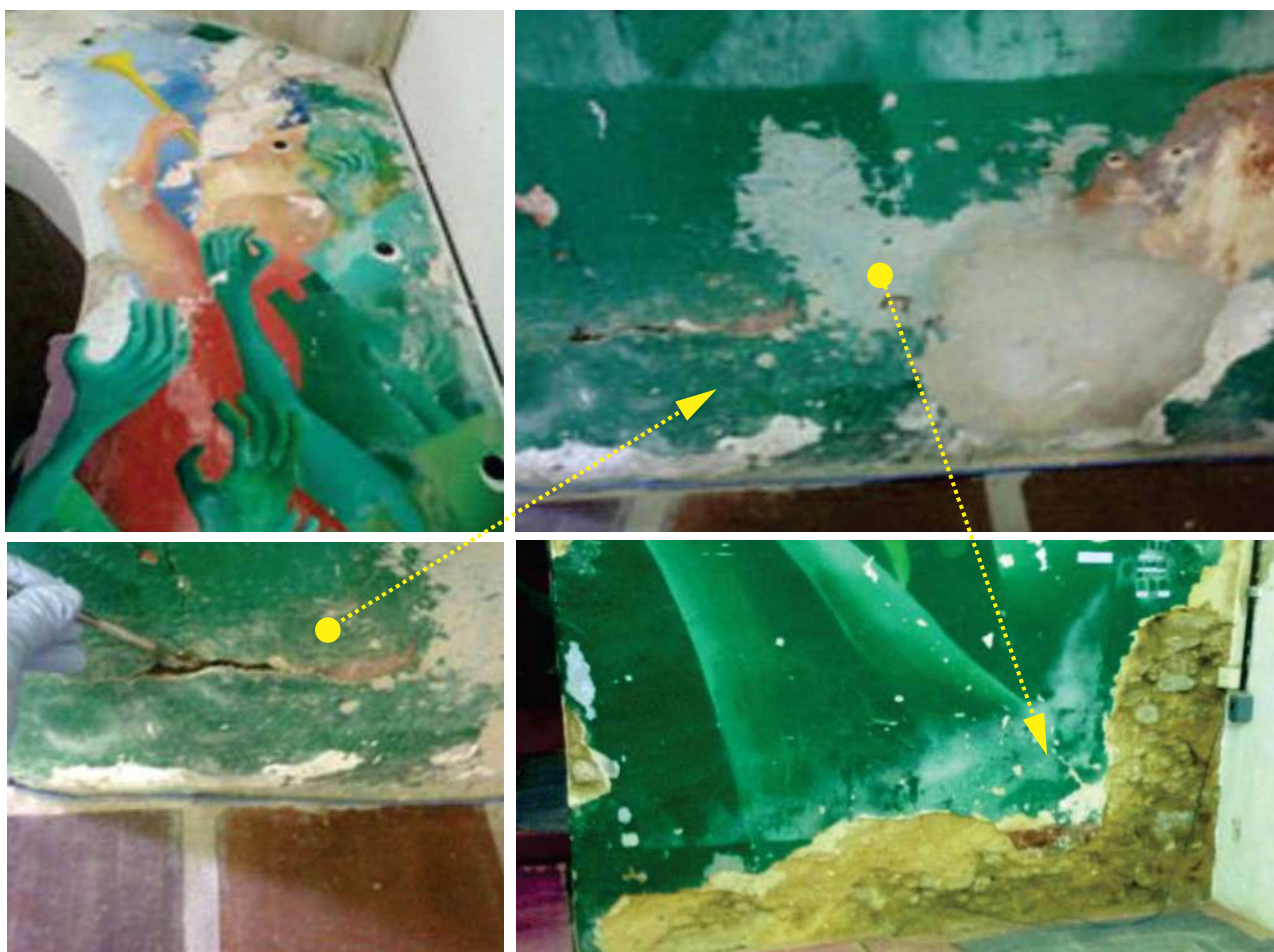
**Imagem 83** - Remoção das áreas com intervenções inadequadas (argamassa de cimento).

As fendas e lacunas que se formaram com a retirada da argamassa de cimento, foram preenchidas com argamassa de cal e posteriormente receberam nivelamento e reintegração pictórica.

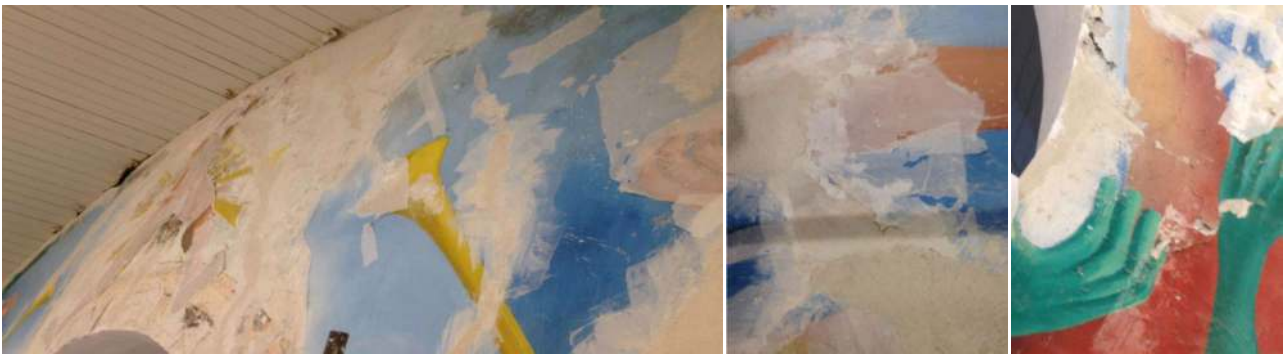
Imagem 84 - Faceamento de emergência pontual.

Faceamento de emergência pontual nas áreas frágeis e em desprendimento para evitar perda de camada pictórica; Fixação da camada pictórica em deslocamento e/ ou desprendimento com faceamento de emergência e aplicação de produtos químicos. Para o faceamento foi aplicado um solução de metilcelulose diluída em água morna e utilizado papel japonês como suporte de fixação ( sendo removido posteriormente com swab embebido na água morna) e fixação das áreas em desprendimento foi utilizado Mowiol (solução base 1,75% com diluição álcool etílico P.A.)

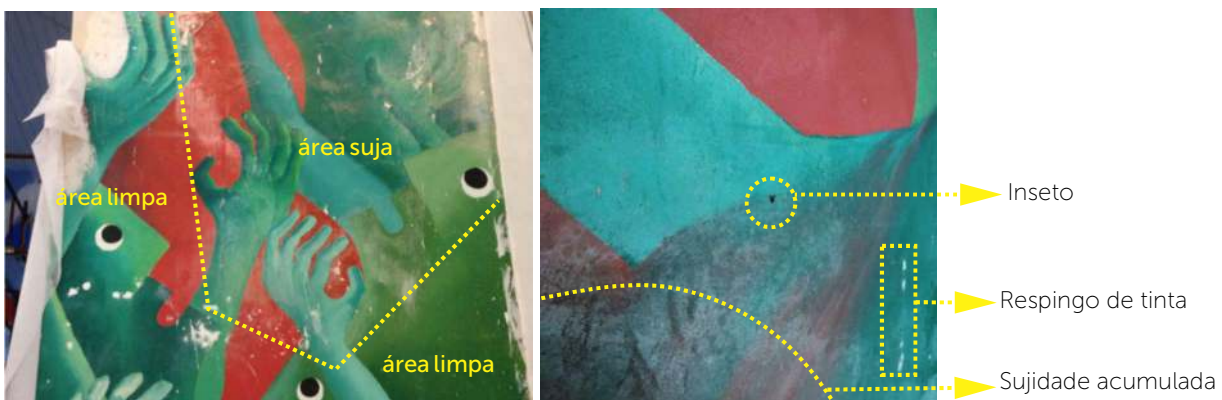
Imagem 85 - Limpeza das sujidades e manchas na superfície da pintura.

Higienização, limpeza química e mecânica da pintura mural (limpeza das sujidades e manchas na superfície da pintura). Produtos para higienização da pintura mural:

- Limpeza das sujidades: mecânica( trincha seca) e (água destilada e swab).
- Limpeza química das áreas com manchas (escorridos): água + álcool 70º (proporção 3:1) e swab.
- Limpeza de fungos - aplicação de solução de óleo essencial de extrato de Melaleuca (20 gotas) diluído álcool (100ml) e água destilada (500 ml).

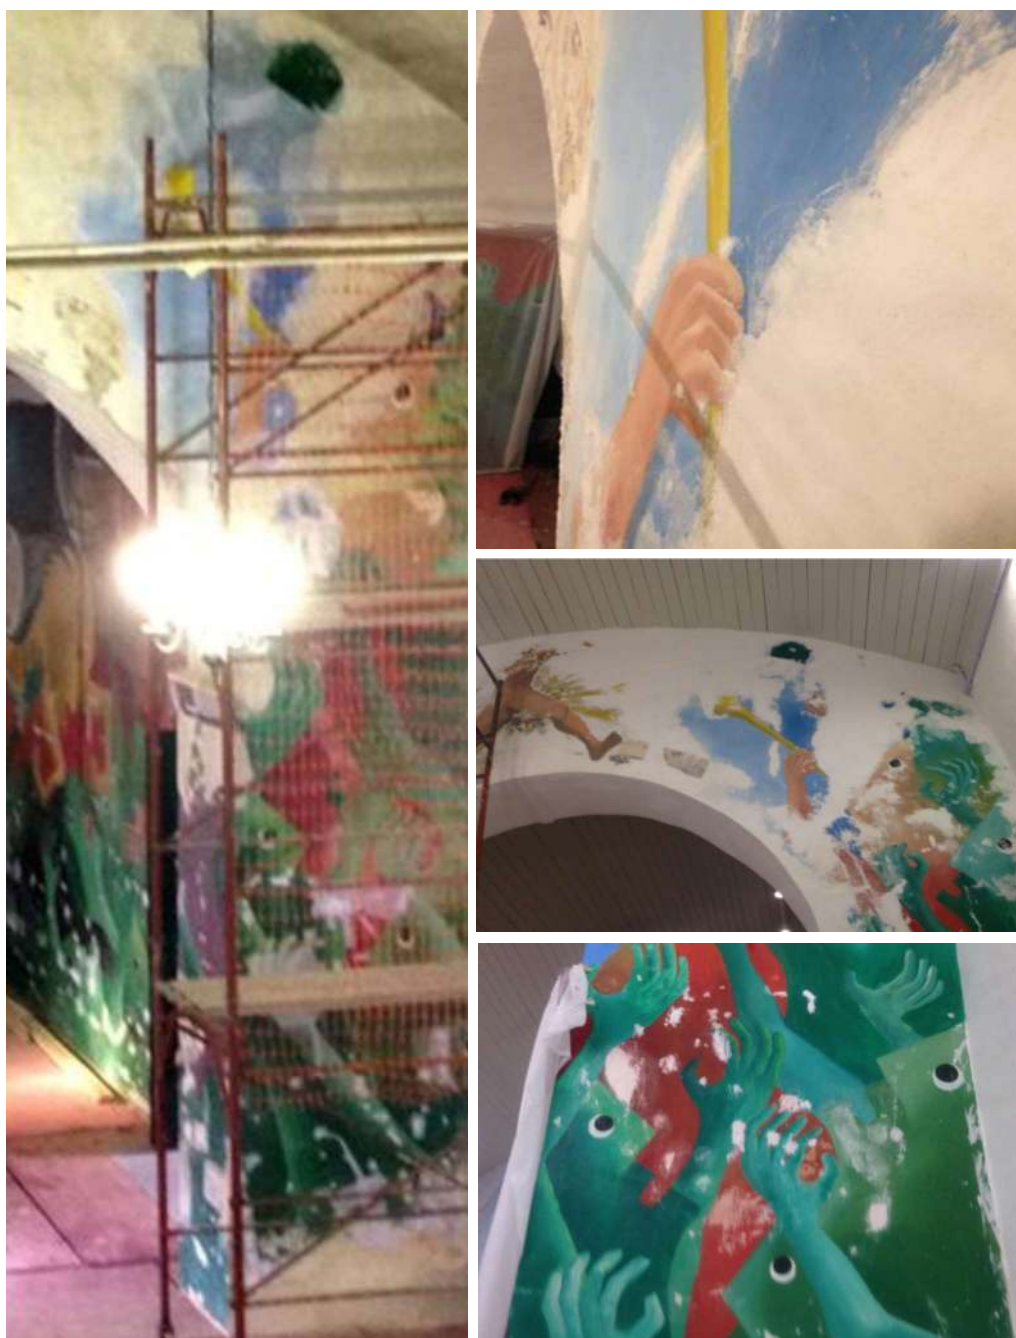
**Imagem 86** - Continuação do nivelamento das áreas de intervenção com massa mineral (empresa Kröten).

Preenchimento e consolidação das lacunas e fissuras com nivelamento da camada pictórica. Foi realizado o preenchimento, consolidação das lacunas e fissuras; e nivelamento da camada pictórica com massa mineral ( Empresa Kröten).

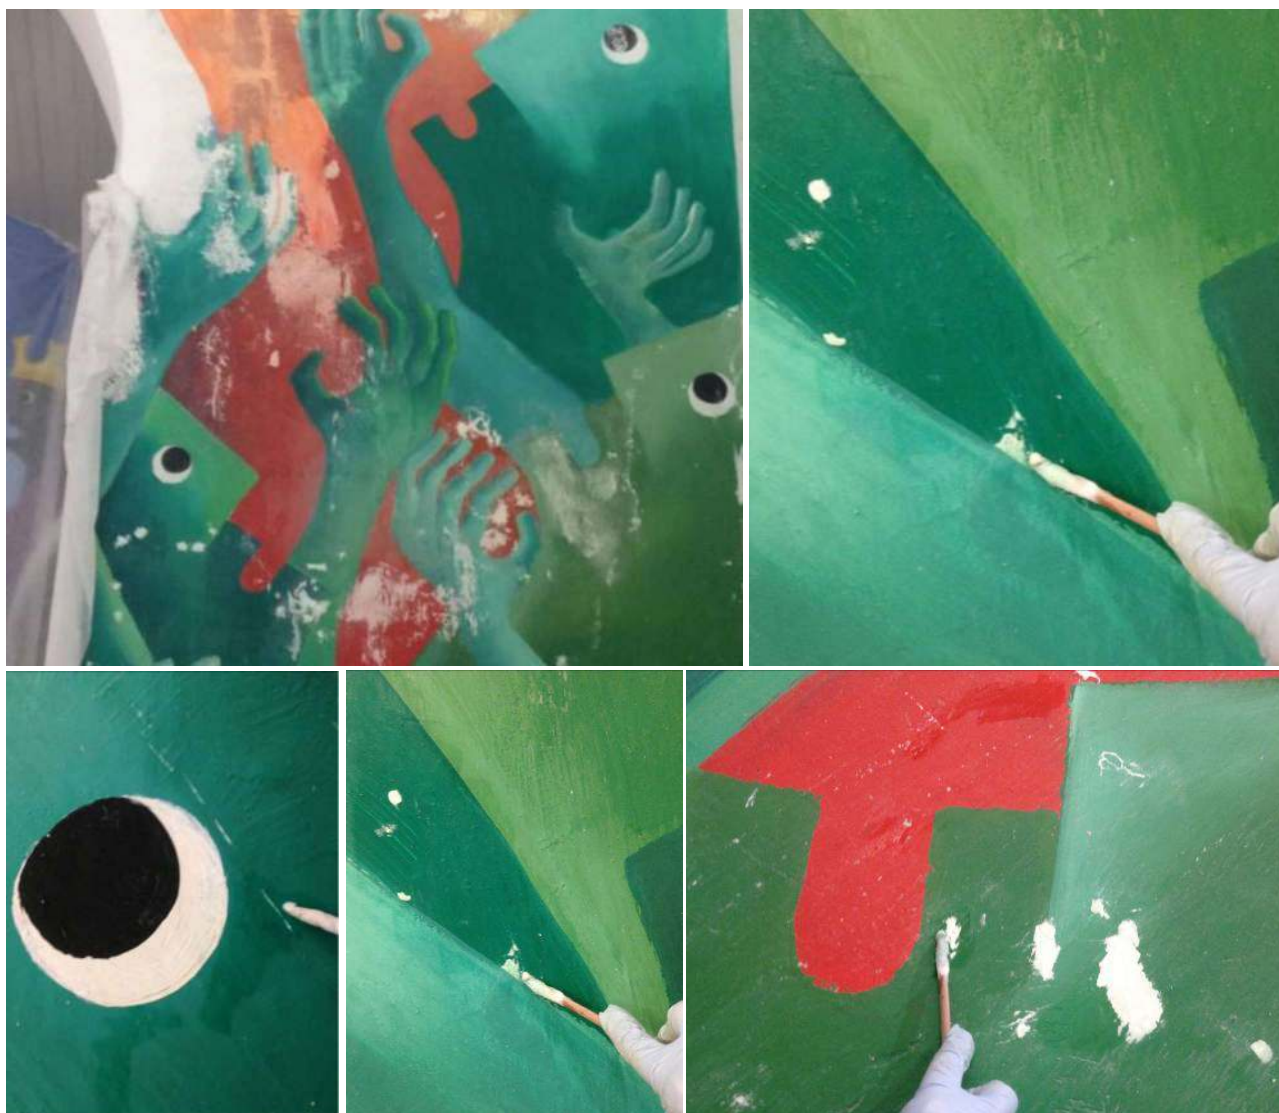
Imagem 87- Limpeza do nivelamento .

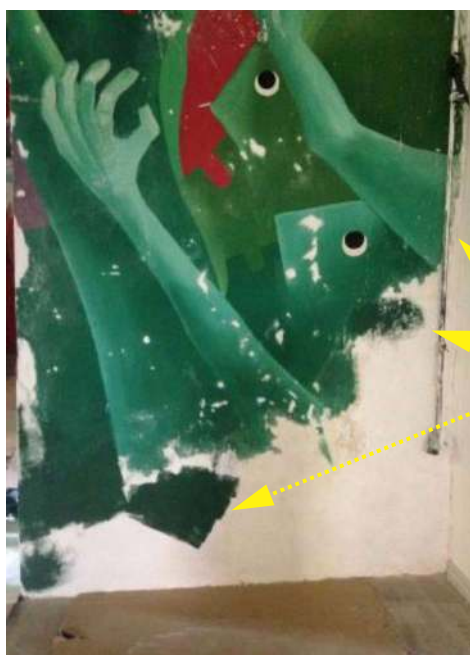
Áreas de aplicação – argamassa e tinta mineral Kroten.

Imagem 88 - Reintegração na área de lacuna cromática que foi nivelada com argamassa mineral- Empresa Kroten.

Os procedimentos de reintegração cromática nas áreas de nivelamento para recompor a camada pictórica da pintura mural nivelada com massa mineral – foi utilizado tinta mineral (empresa Kröten) nas áreas maiores e nas áreas menores tinta de restauro charbonnel diluída em Xilol P.A.

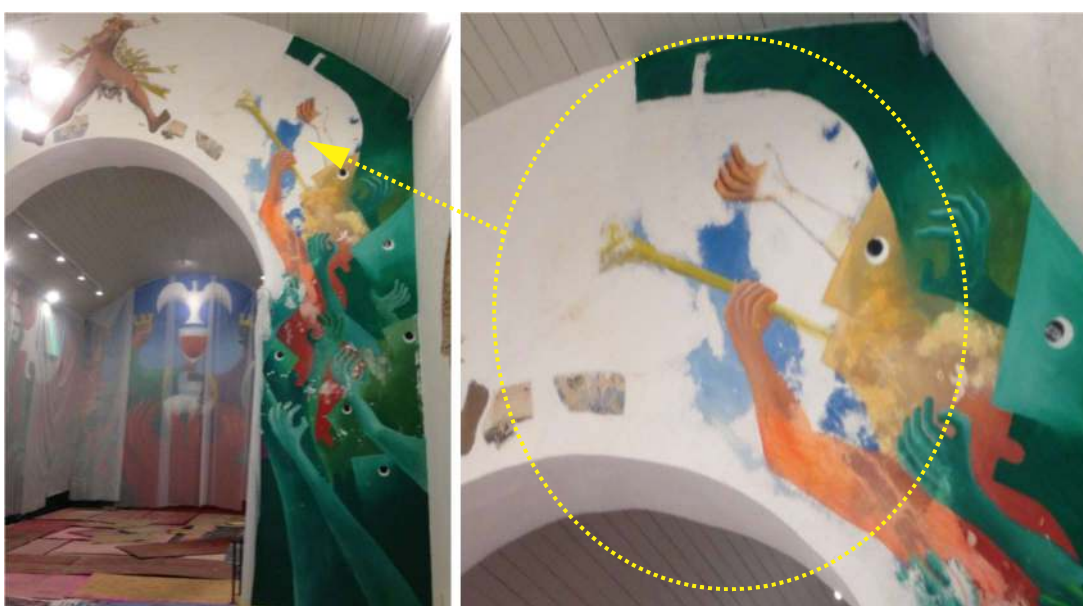
Imagem 89 - Reintegração na área de lacuna cromática que foi nivelada com argamassa mineral- Empresa Kroten.

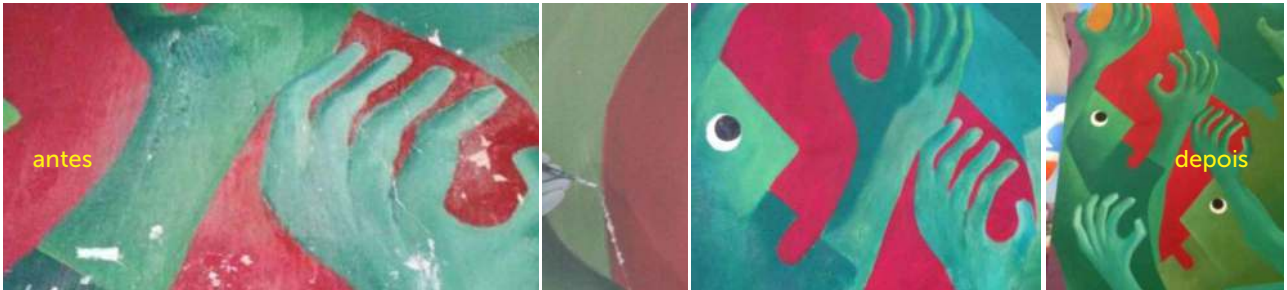
Imagem 90 - Antes e depois - Arco Cruzeiro lateral esquerda.

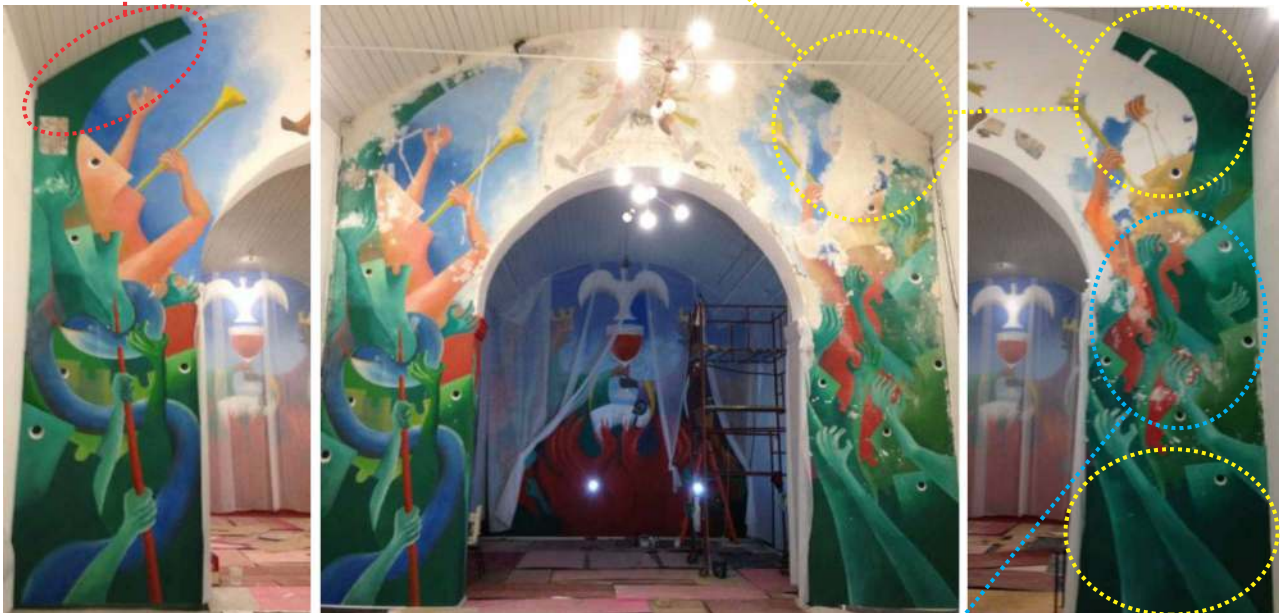
Desenho da folha de  
bananeira ( verde )

Transferência  
desenho da lateral

Reintegração com  
tinta mineral Kroten

Imagem 91 - Transferência do desenho de uma lateral para outra (face do Arco Cruzeiro), aplicado sobre nivelamento da massa mineral. E reintegrando nas áreas de nivelamento com tinta Charbonnel (áreas pequenas) e tinta mineral (áreas grandes).

Reintegração com  
tinta Charbonnel  
(camada final)

Reintegração com  
tinta mineral Kroten.
