# MURAL HUMANIDADE

**HASSIS - 1978**

**RELATÓRIO FINAL**

Igrejinha da UFSC - DAC/ SECARTE - Secretaria de Cultura e Arte / UFSC

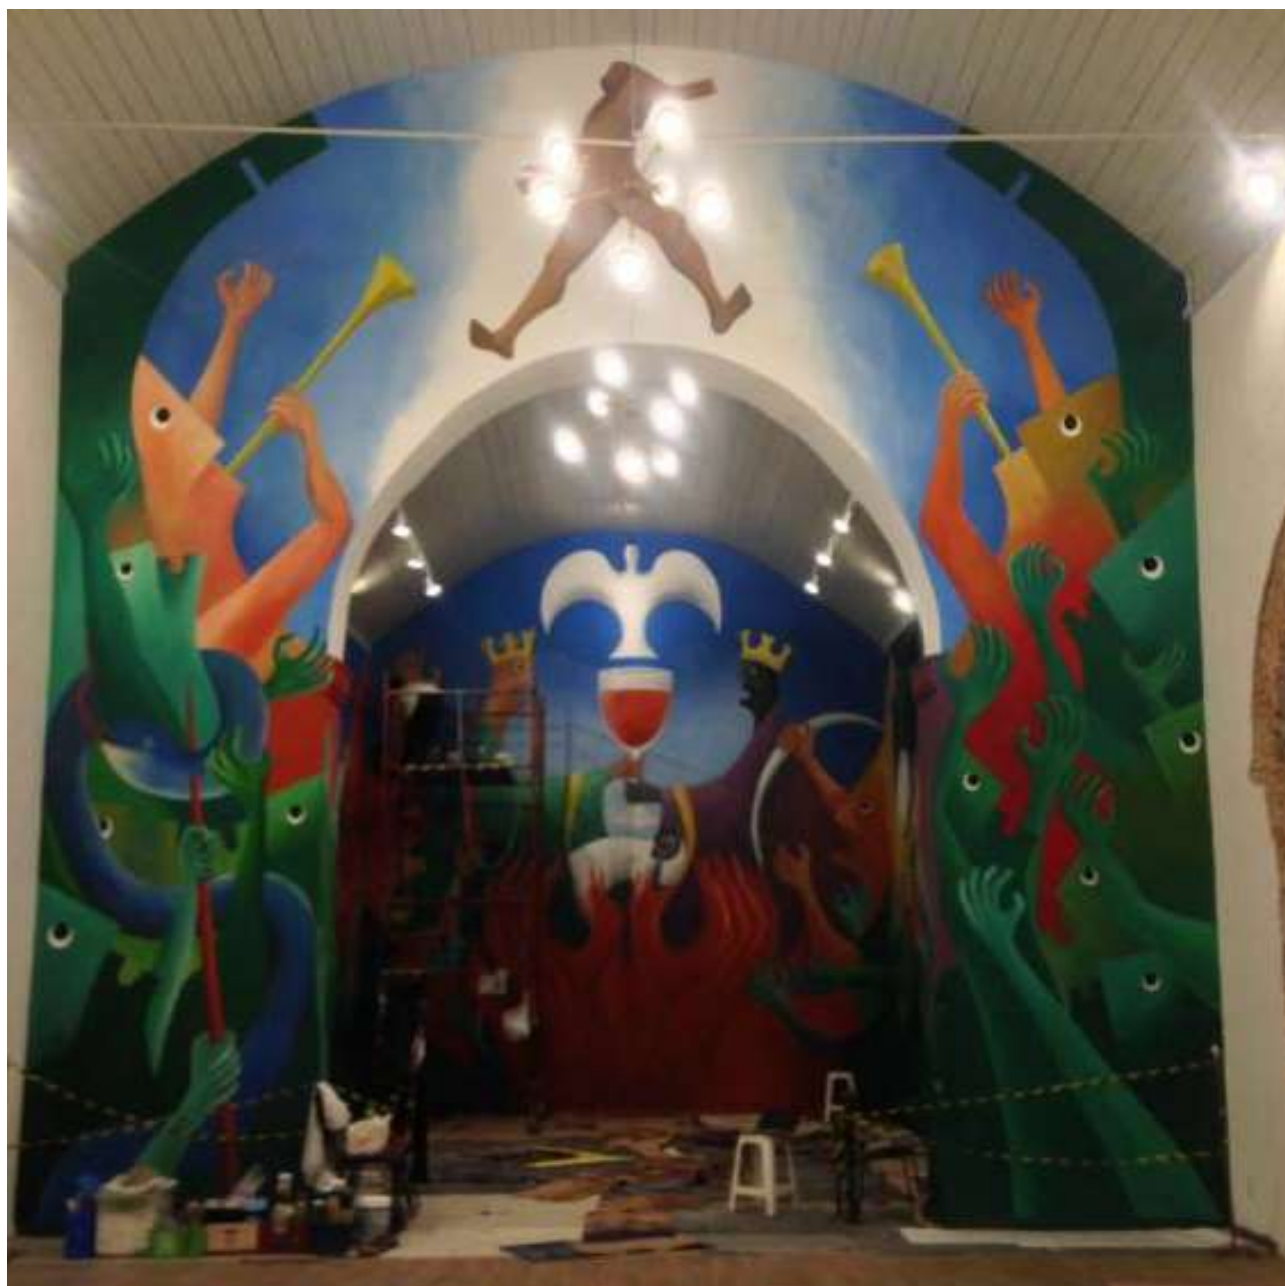
Imagem 92 - Finalização do restauro no Arco Cruzeiro - Frente.

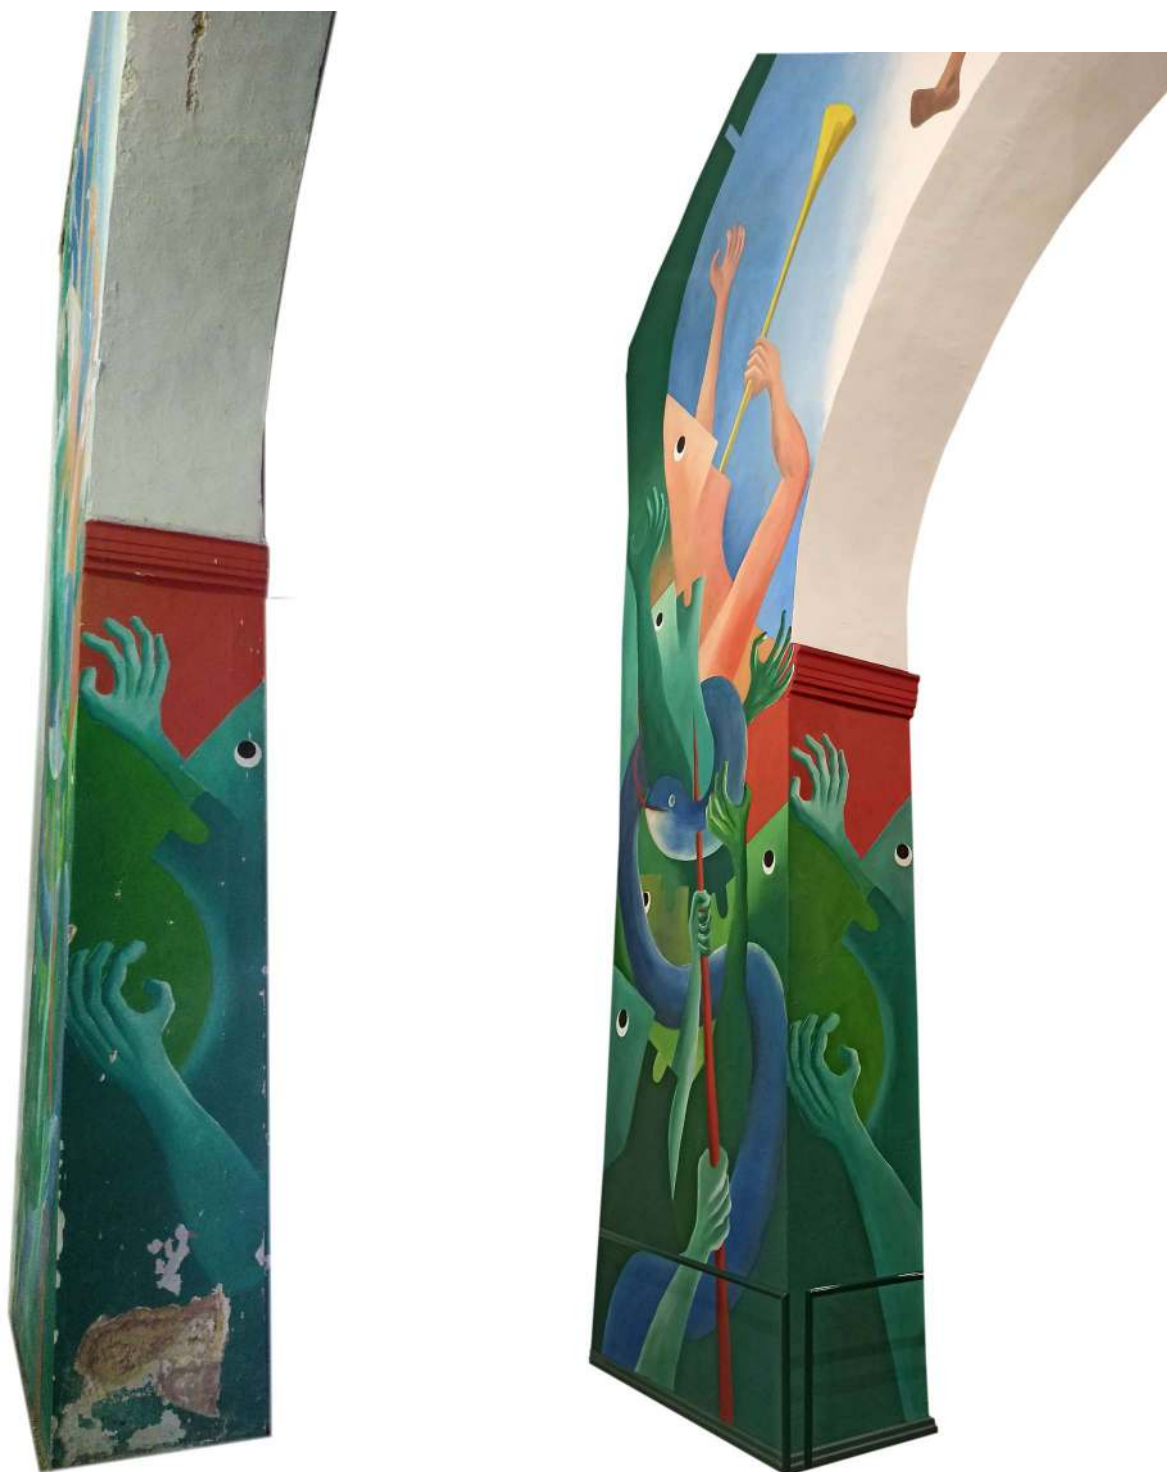
Imagem 94 - Arco Cruzeiro - Parede Nordeste Interna Direita - Antes e depois do restauro.

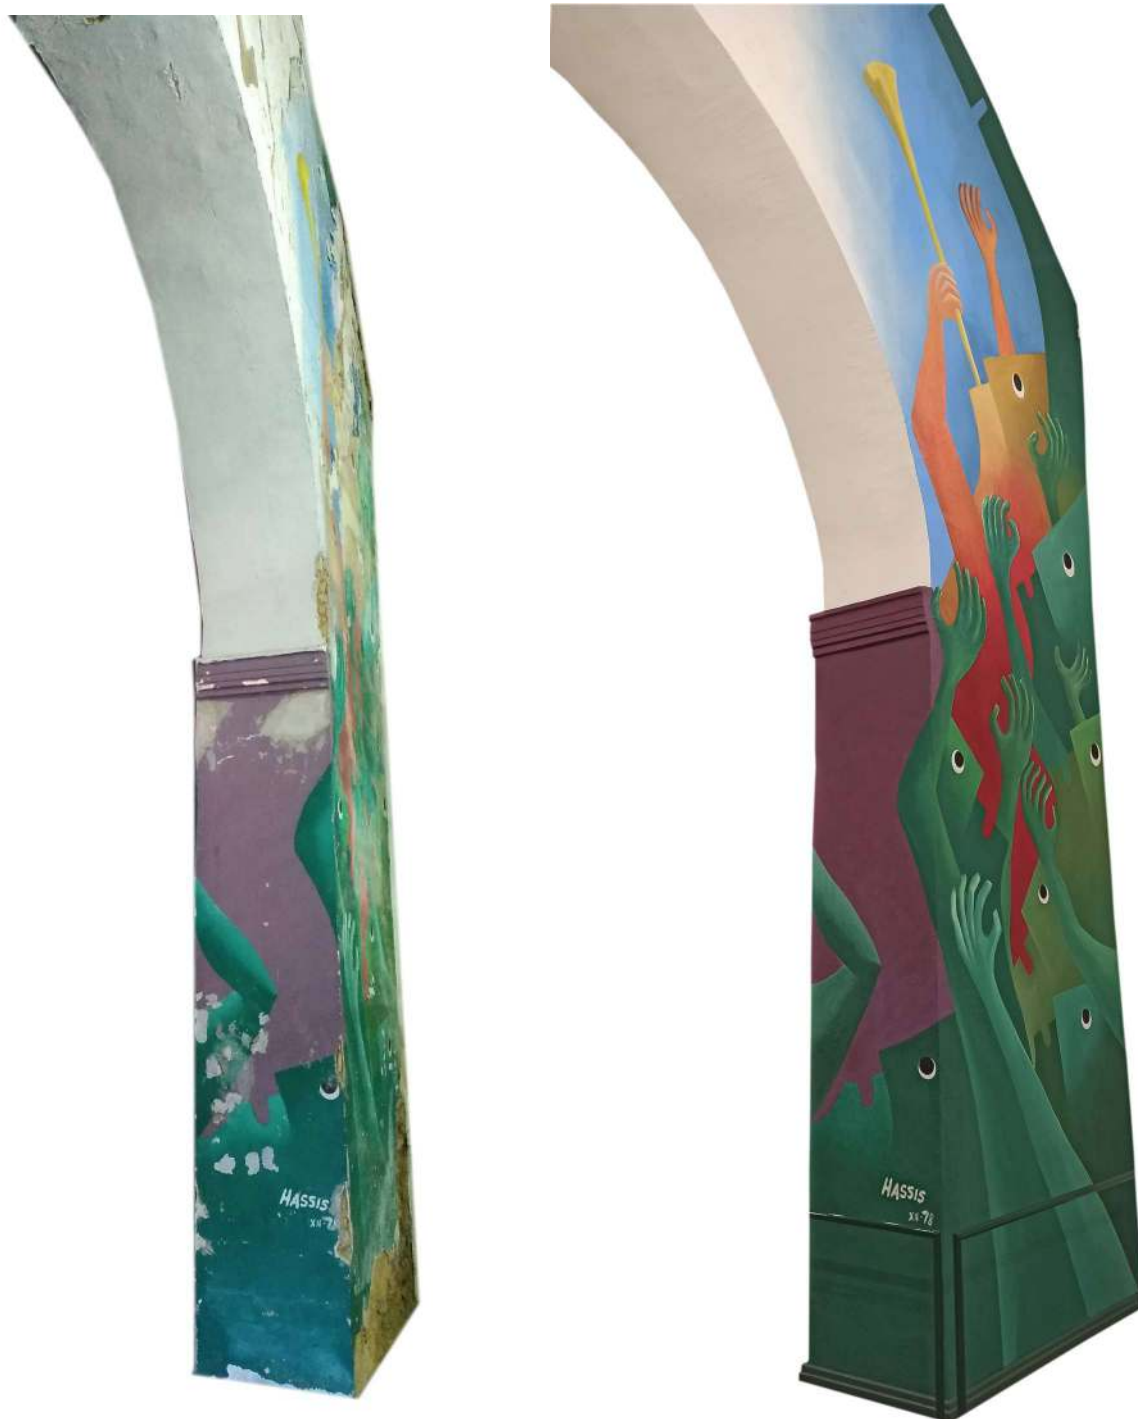
Imagem 95 - Arco Cruzeiro - Parede Nordeste Interna Esquerda - Antes e depois do restauro.

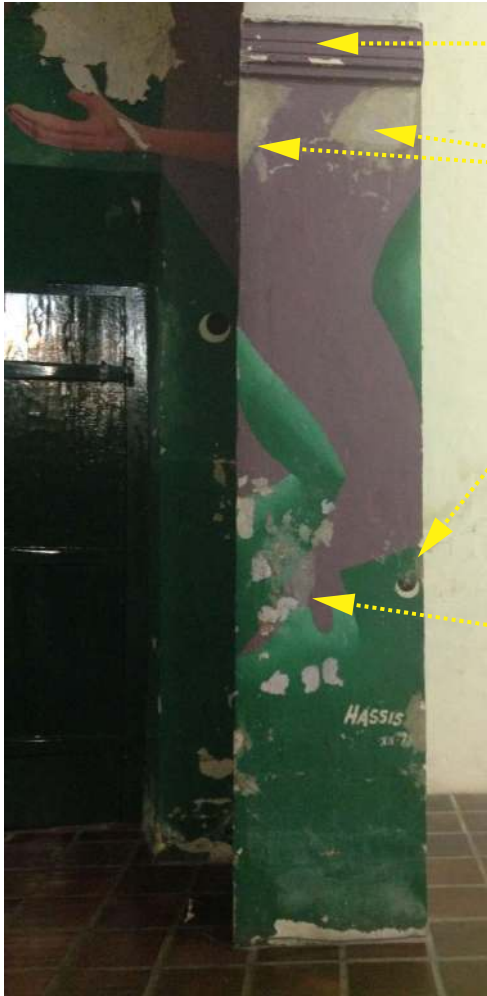
Imagem 97 - Diagnóstico

● Craquelês em concheamento.

● Aplicação indevida de cimento (argamassa).

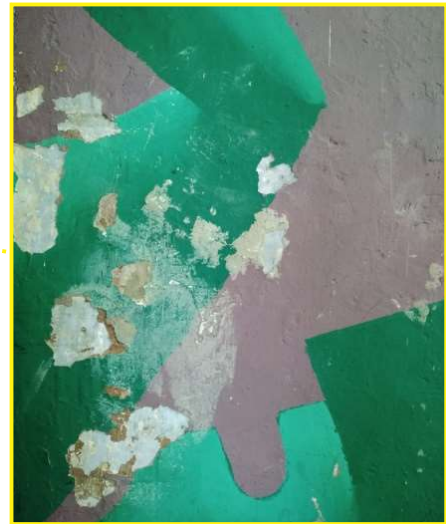
Desprendimento da camada pictórica com perdas; craquelês em concheamento generalizados.

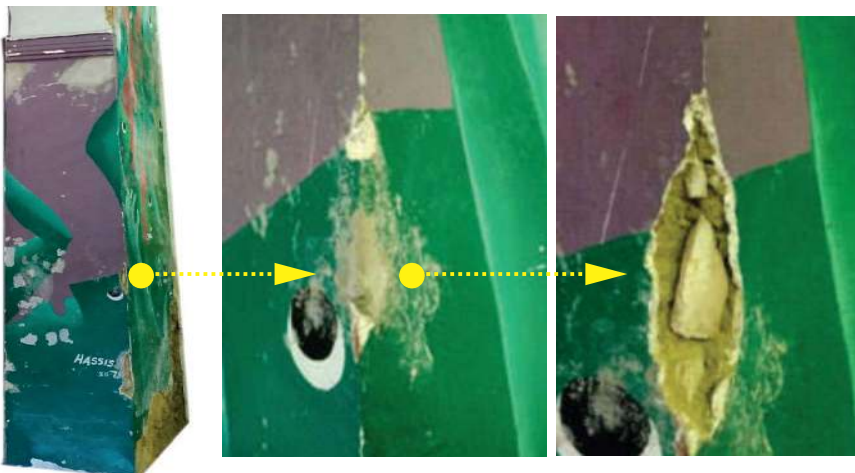
Imagem 98 - Remoção das áreas com intervenções inadequadas (argamassa de cimento).

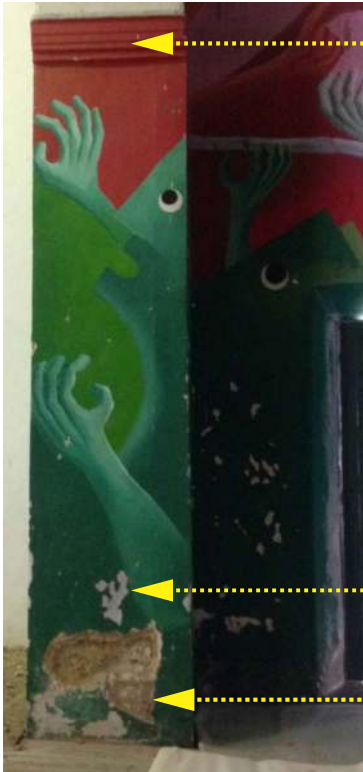
Imagem 99 - Diagnóstico

● Craquelês em concheamento.

● Desprendimento da camada pictórica com perdas; craquelês pontual.

● Aplicação indevida de cimento (argamassa).

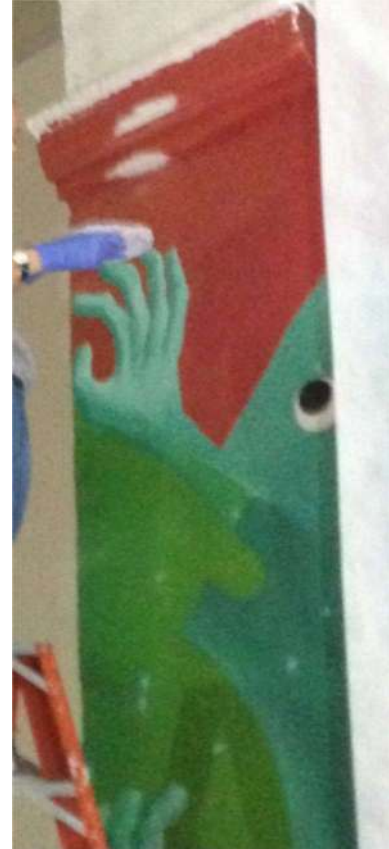
**Imagem 101** - Procedimento de higienização.

- Limpeza da sujidade: mecânica( trincha seca) e (água destilada e swab).
- Limpeza química das áreas com manchas (escorridos): água + álcool 70º (proporção 3:1) e swab.
- Limpeza de fungos - aplicação de solução de óleo essencial de extrato de Melaleuca (20 gotas) diluído álcool (100ml) e água destilada (500 ml)

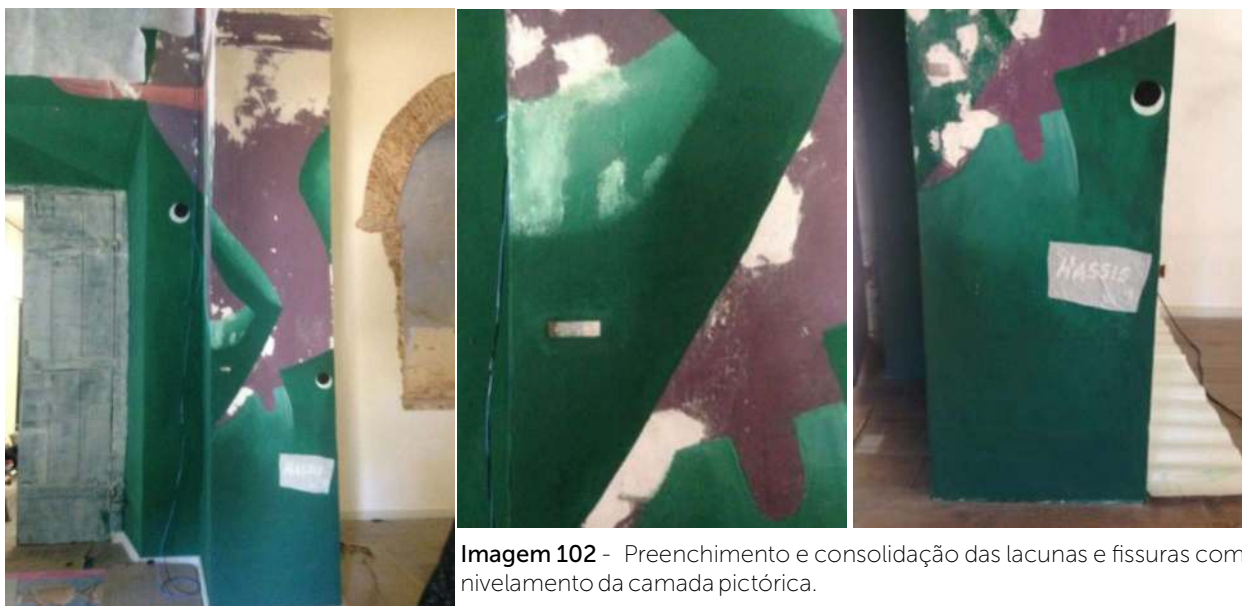
**Imagem 102** - Preenchimento e consolidação das lacunas e fissuras com nivelamento da camada pictórica.

Preenchimento e consolidação das lacunas e fissuras com nivelamento da camada pictórica. Foi realizado o preenchimento; consolidação das lacunas e fissuras; e nivelamento da camada pictórica com massa mineral ( empresa Kroten).

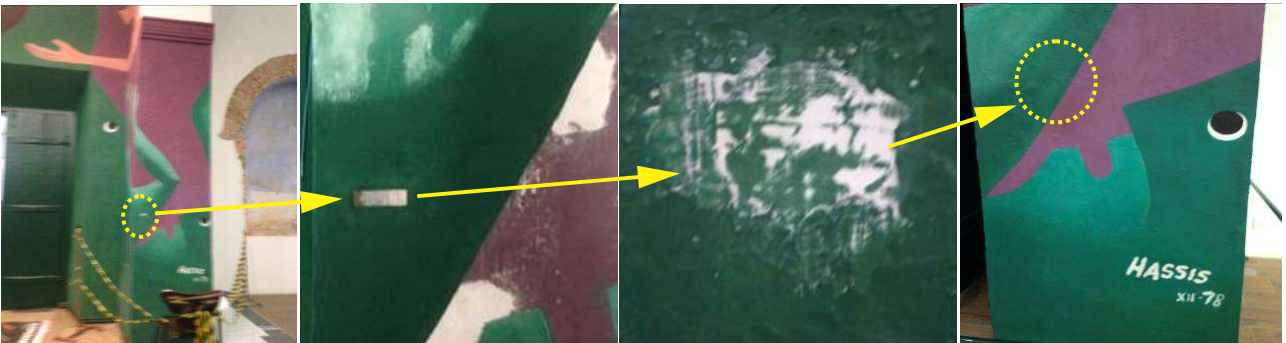
**Imagem 103** - Antes e depois da reintegração pontual tinta Charbonnel.

Os procedimentos de reintegração cromática nas áreas de nivelamento para recompor a camada pictórica da pintura mural nivelada com massa mineral – foi utilizado tinta mineral (empresa Kröten) nas áreas maiores e nas áreas menores tinta de restauro Charbonnel diluída em Xilol P.A.

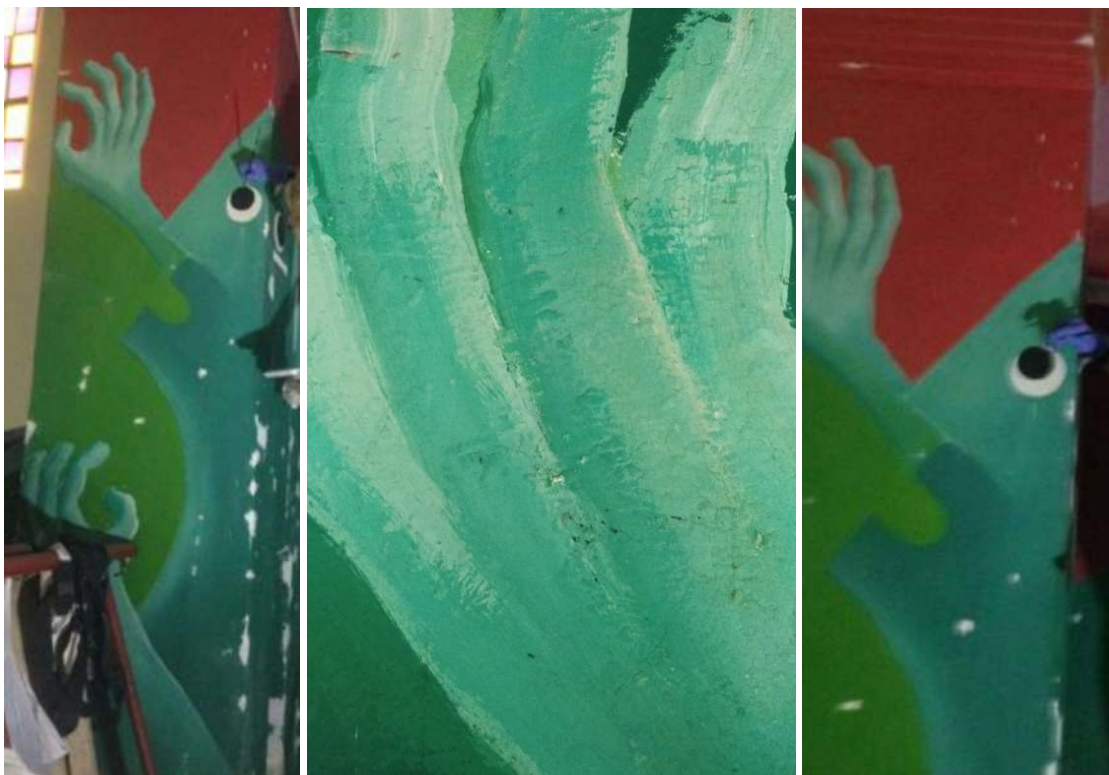
**Imagem 104** - Antes e depois da reintegração pontual tinta Charbonnel.

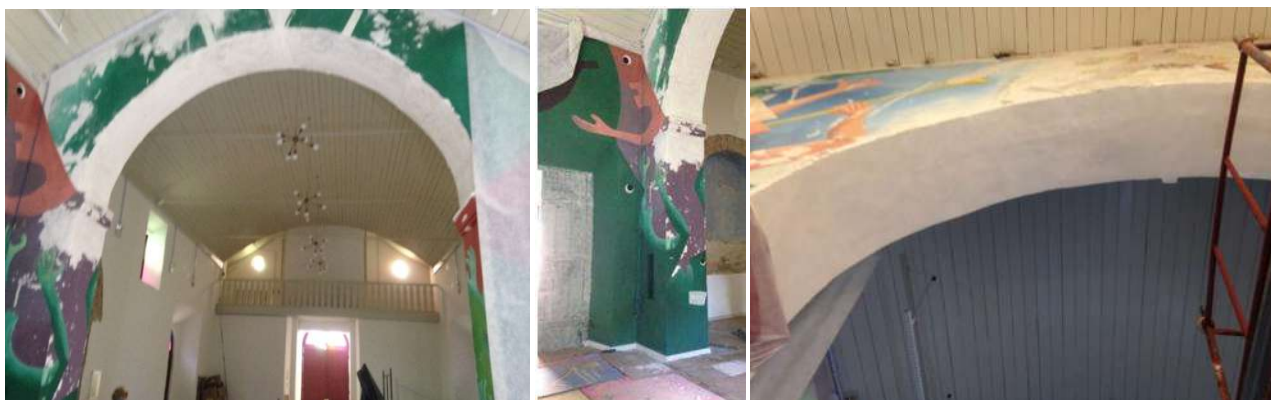
Imagem 106 - Nivelamento - aplicada massa mineral (Kroten) .

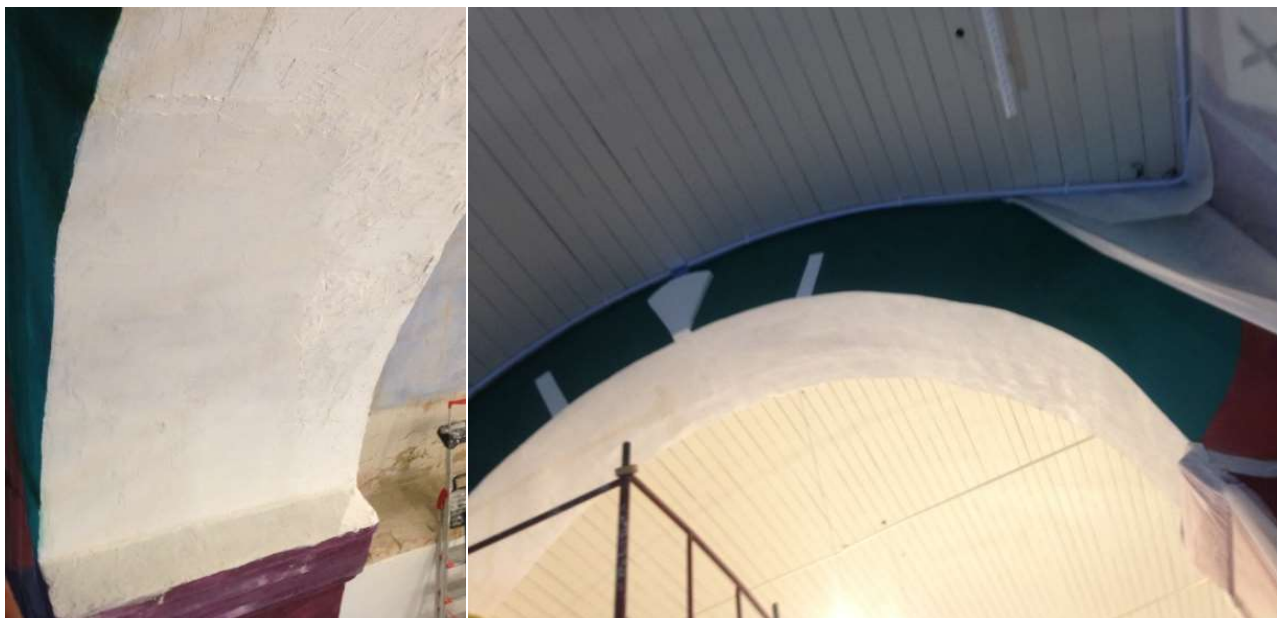
Imagem 107 - Pintura da parede interna com tinta branca mineral (Empresa Kröten) .

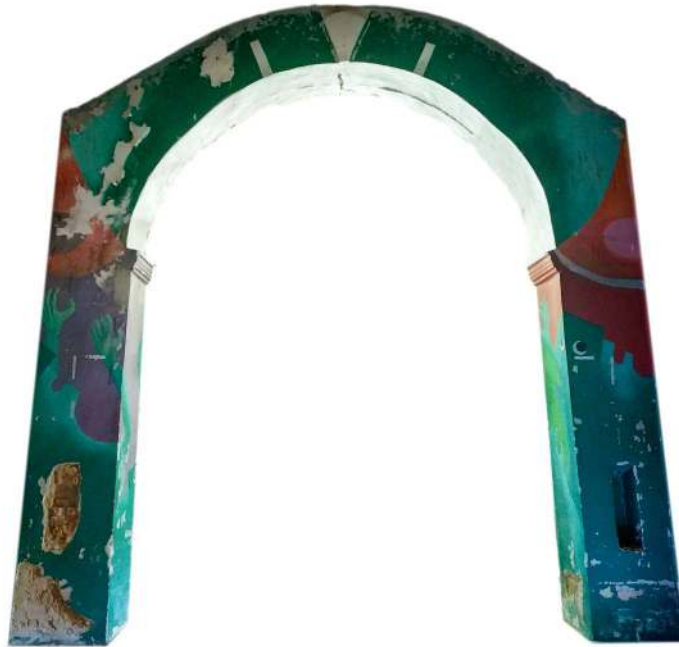
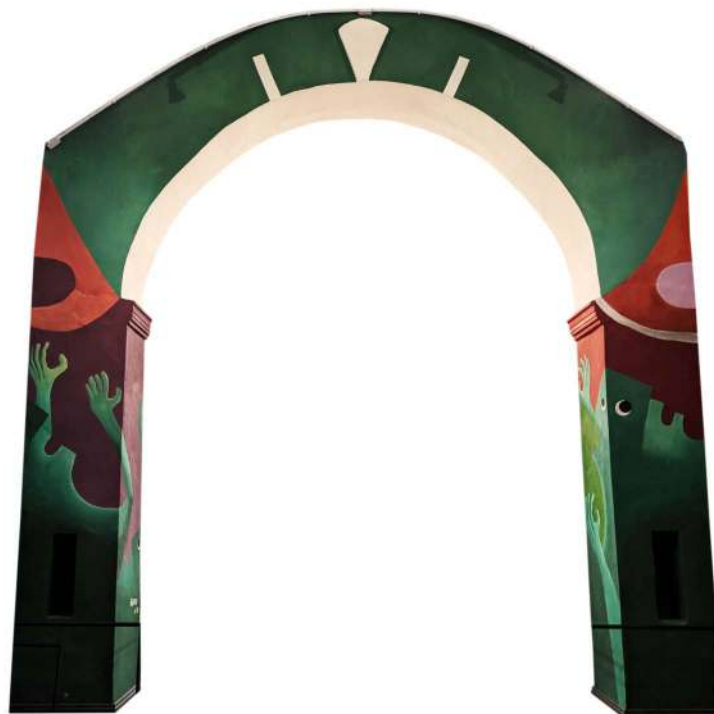
Imagem 109 - Arco Cruzeiro - Parede Nordeste - Verso. Antes e depois do restauro.

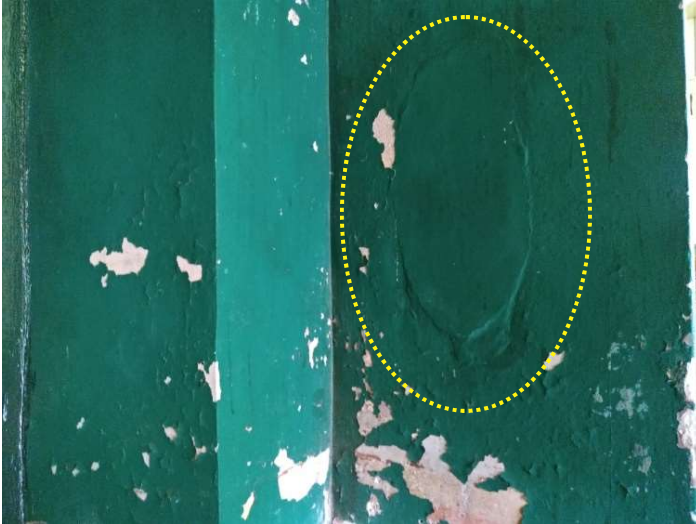
**Imagem 111** - Nicho direito (obstruído) foi preenchido e encoberto.

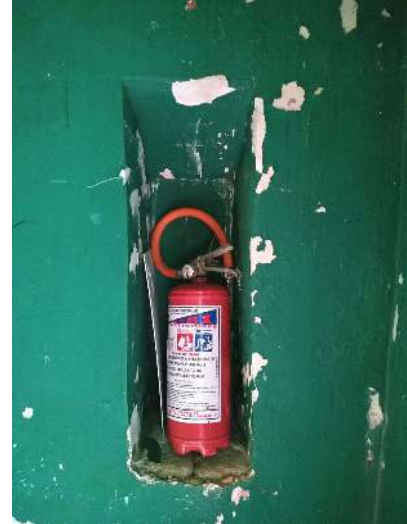
**Imagem 112** - Nicho esquerdo (usado inadequado do nicho como suporte para extintor) foto:06/12/2018.

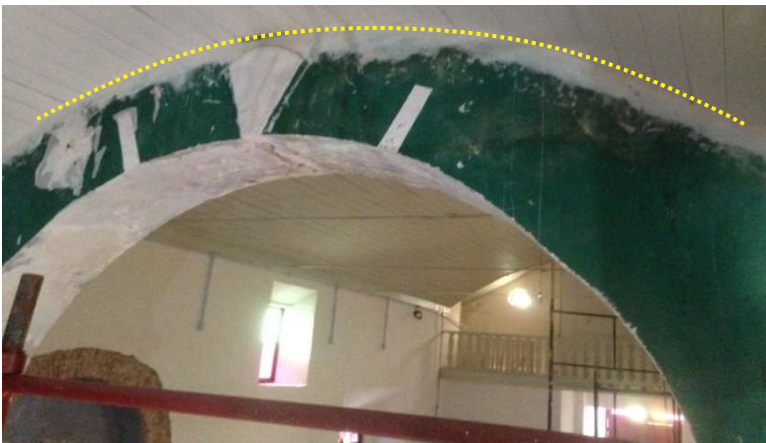
**Imagem 113** - Argamassa de cimento

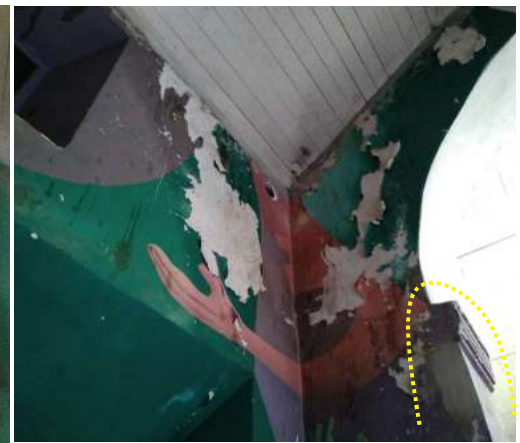
**Imagem 114** - Manchas e sujidades.

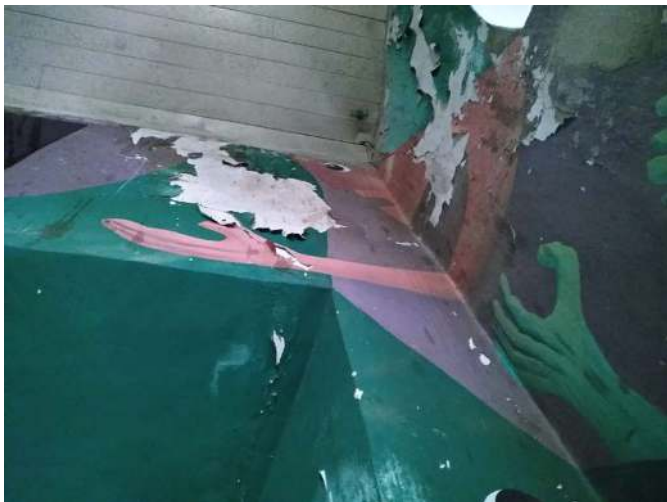
**Imagem 116** - Desprendimento da camada pictórica com perdas e craqueles.

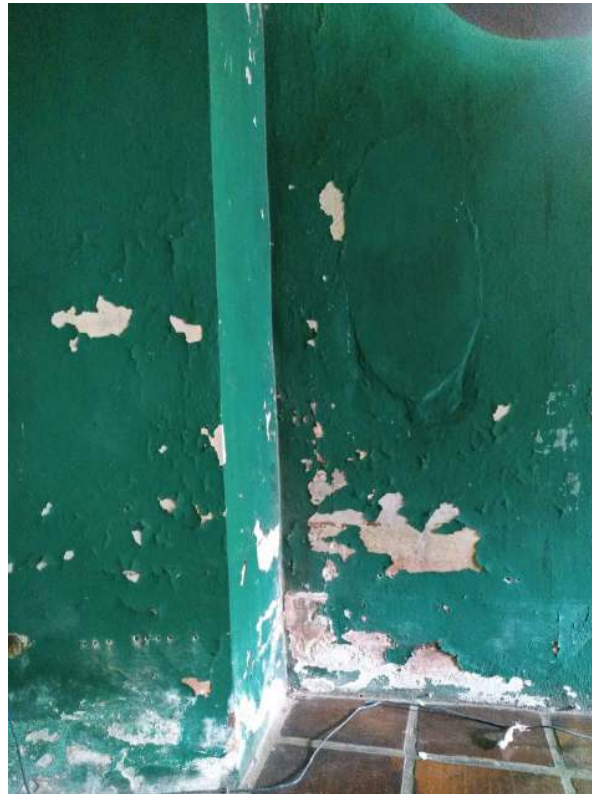
**Imagem 117** - Craquelês generalizados e marcas de pregos fixados.

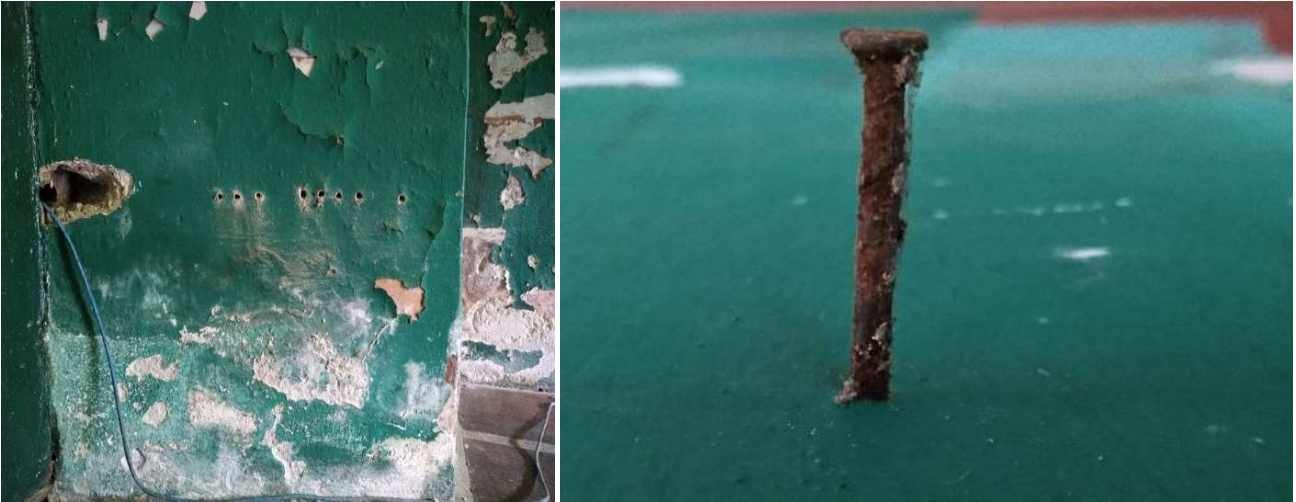
Imagem 119 - Pregos e fios.

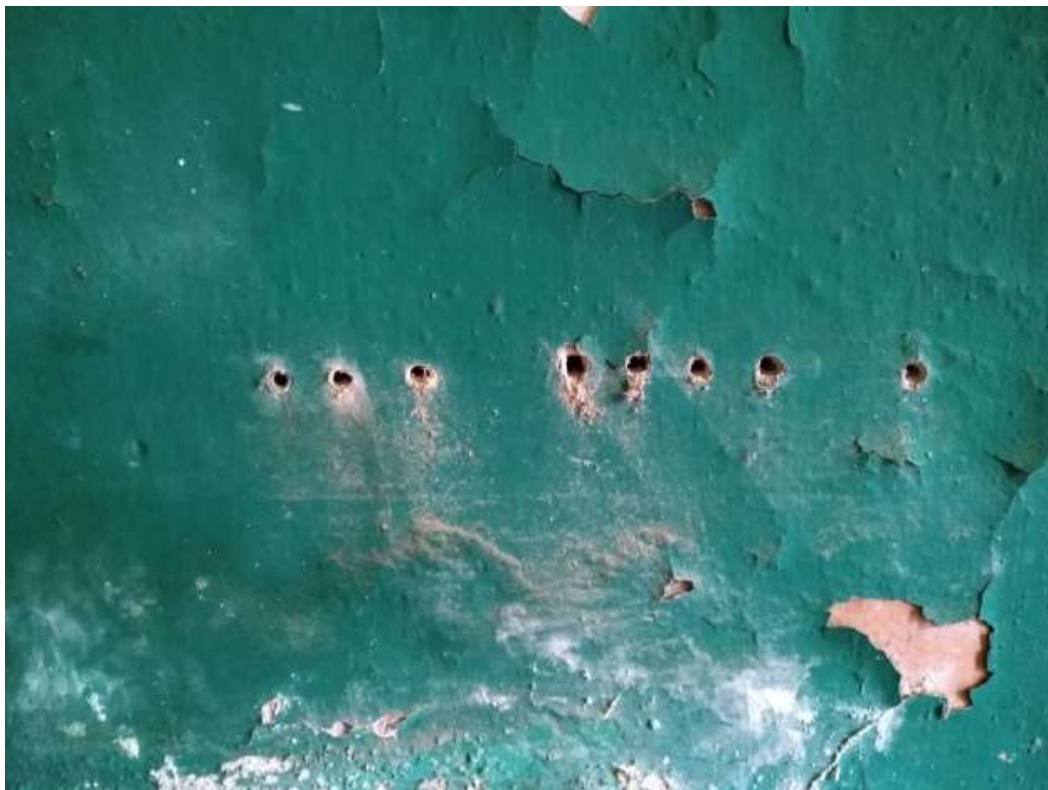
Imagem 120 - Furos por pregos.

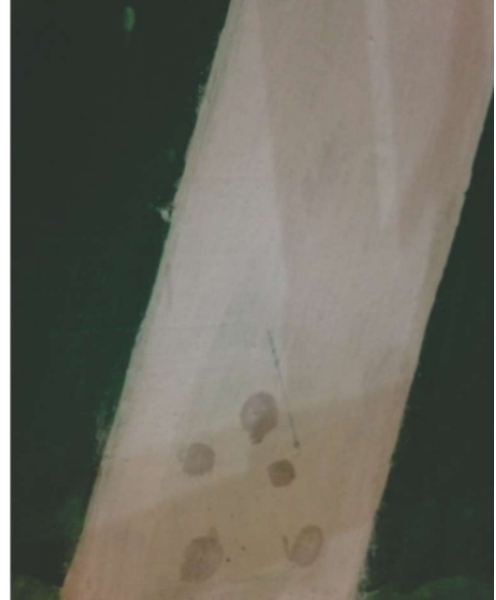
Imagem 123 - Higienização.

- Limpeza da sujidade: mecânica( trincha seca) e (água destilada e swab)
- Limpeza química das áreas com manchas (escorridos): água + álcool 70º (proporção 3:1) e swab.
- Limpeza de fungos - aplicação de solução de óleo essencial de extrato de Melaleuca (20 gotas) diluído álcool (100ml) e água destilada (500ml),

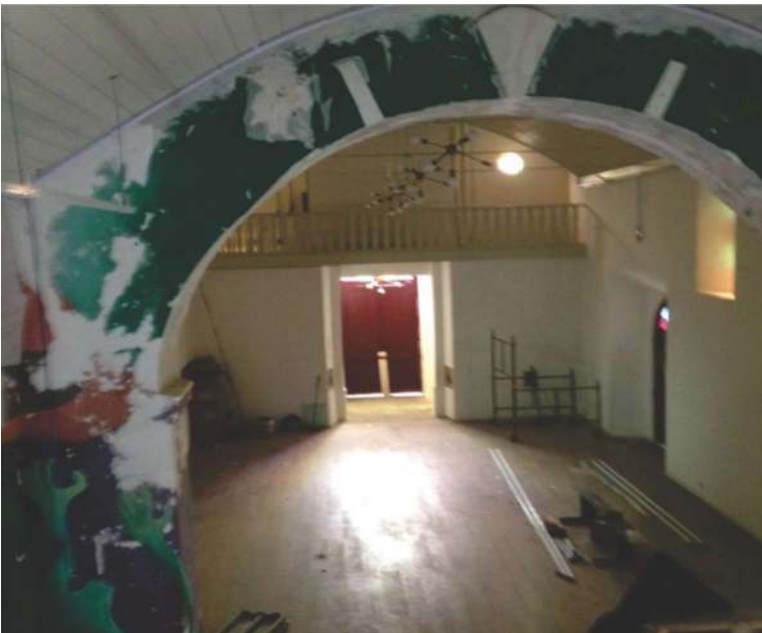
Imagem 124 - Preenchimento e consolidação das lacunas e fissuras com nivelamento da camada pictórica.

Preenchimento e consolidação das lacunas e fissuras com nivelamento da camada pictórica. Foi realizado o preenchimento; consolidação das lacunas e fissuras; e nivelamento da camada pictórica com massa mineral ( empresa Kroten).

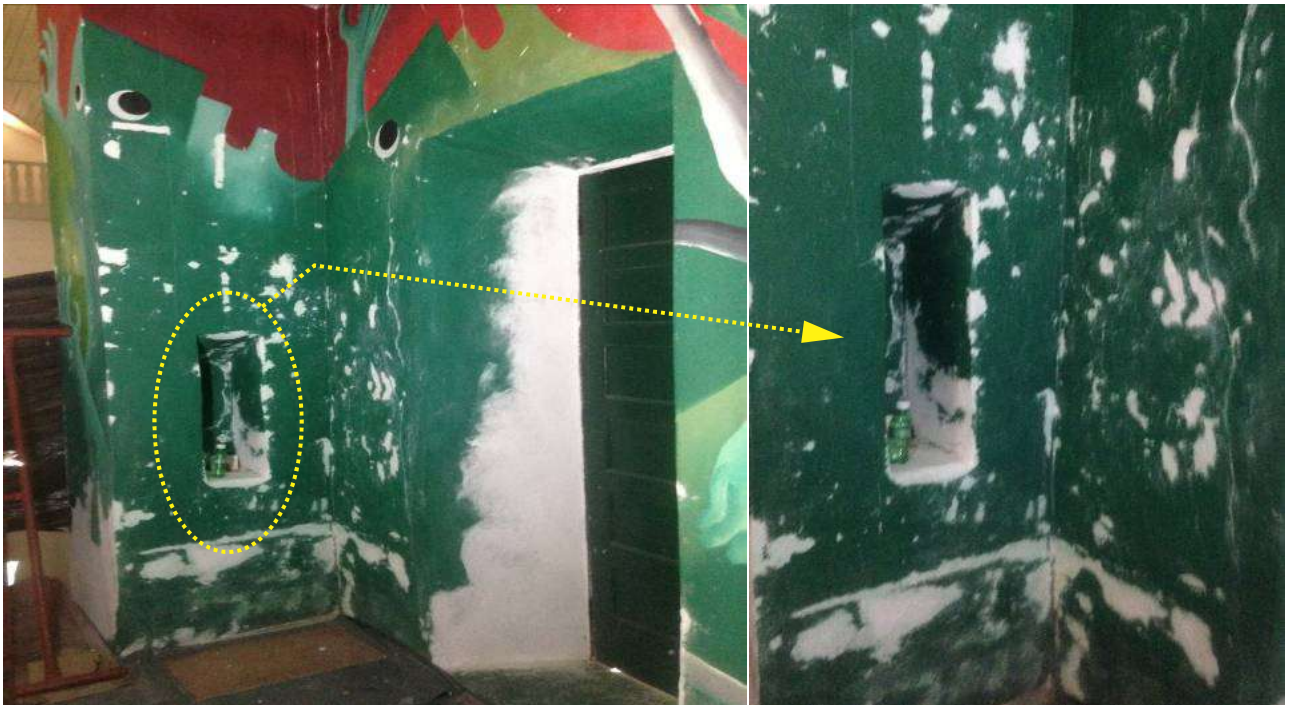
Imagem 125 - Áreas de intervenção (fissuras e lacunas) com nivelamento que receberá a reintegração cromática.

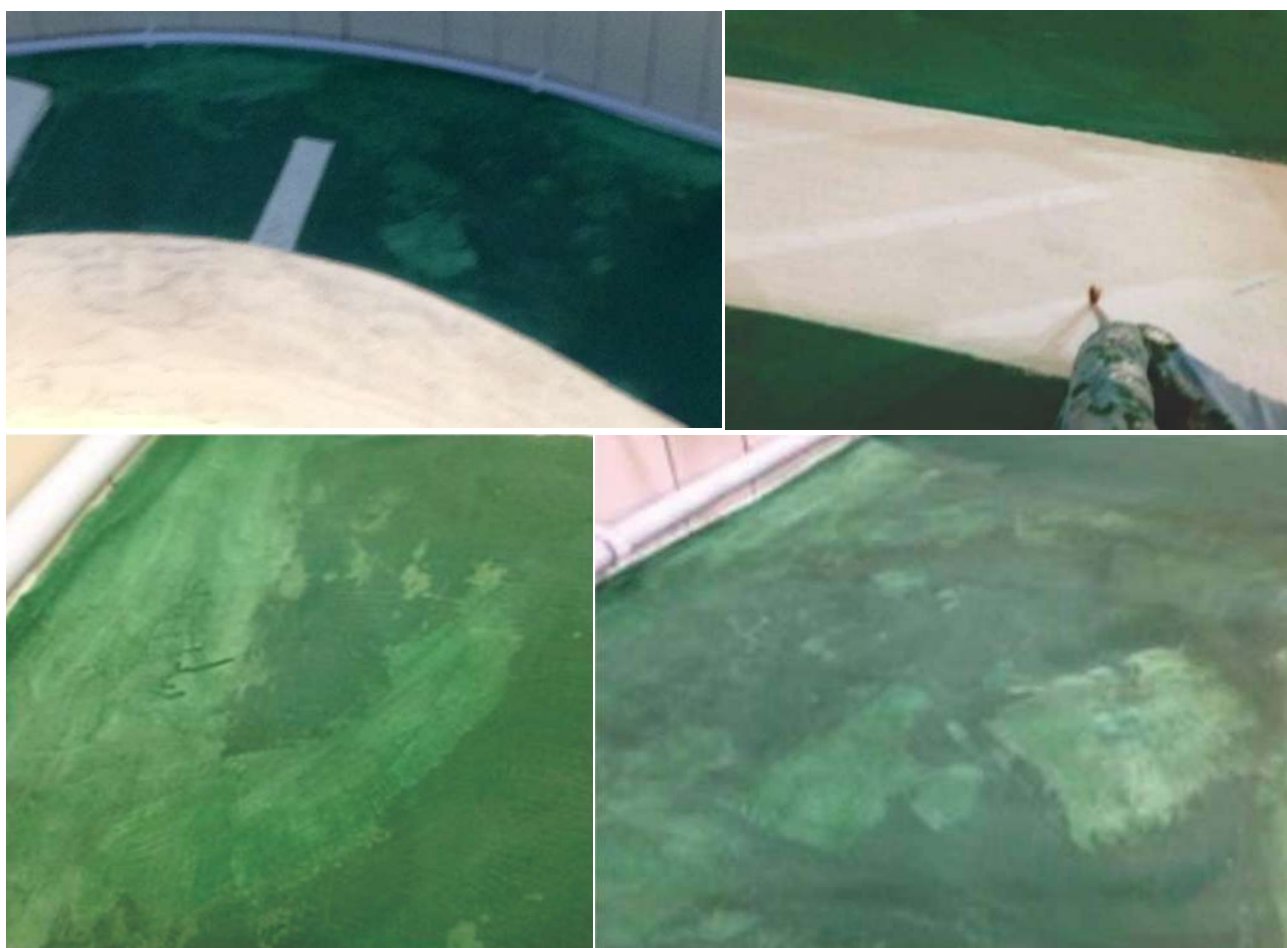
Imagem 126 - Detalhe: 1ª camada fina de tinta de restauro Charbonnel.

Os procedimentos de **reintegração cromática** nas áreas de nivelamento para recompor a camada pictórica da pintura mural niveladas com massa mineral – foi utilizado tinta mineral (empresa Kröten) nas áreas maiores e nas áreas menores tinta de restauro Charbonnel diluída em Xilol P.A.

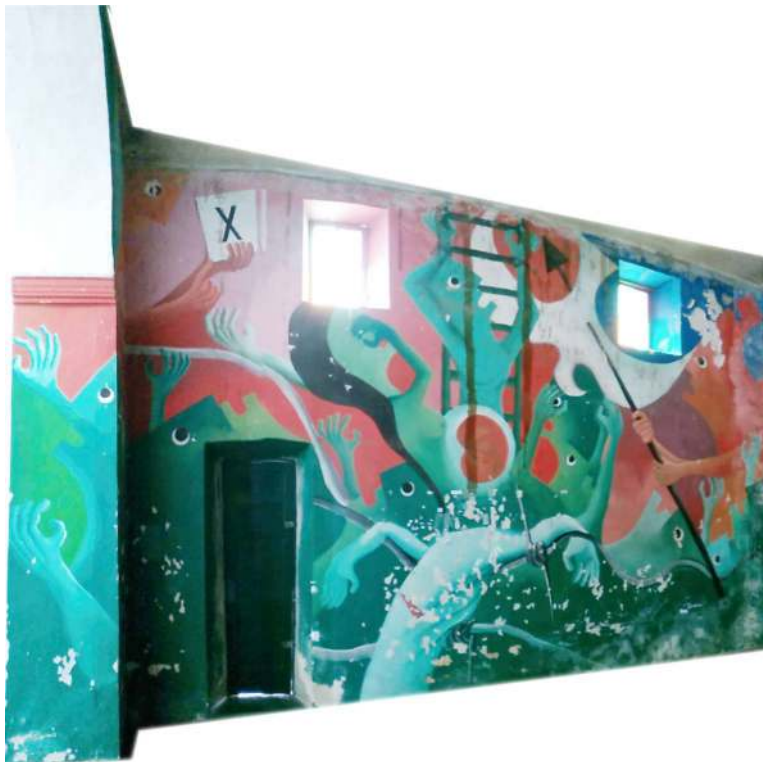
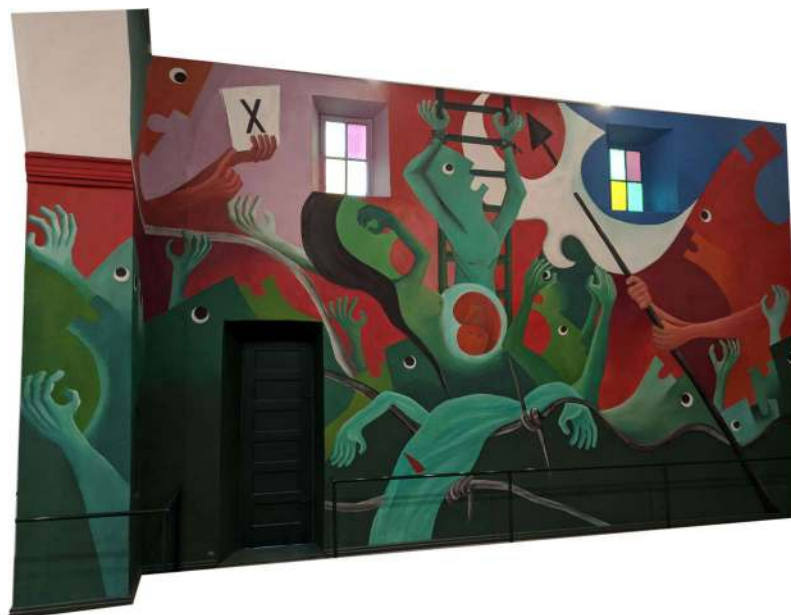
Imagem 131 - Antes e depois do restauro.

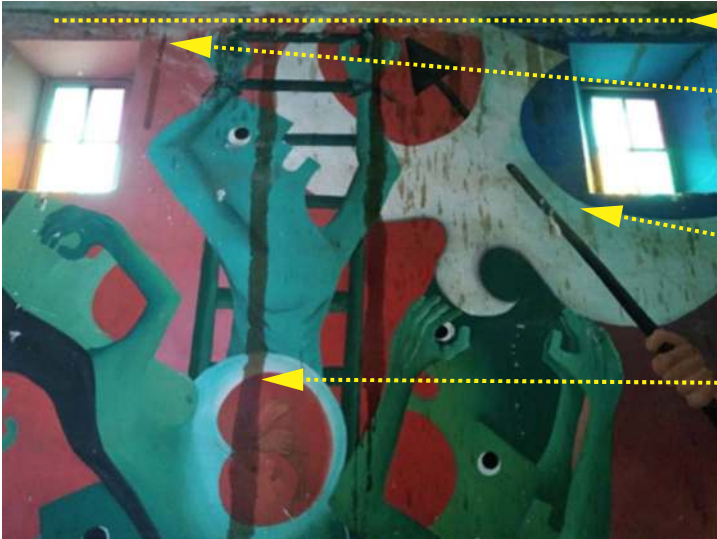
- Acúmulo de poeira e sujeira superficial e aplicação indevida de argamassa cimento.
- Pinceladas e respingos de tinta comercial nas bordas laterais parte superior da Capela-Mor.
- Acúmulo de poeira e sujeira superficial generalizada.
- Manchas e escorridos escuros.

Imagem 133 - Diagnóstico: Capela-Mor - Parede Sudeste - Lateral

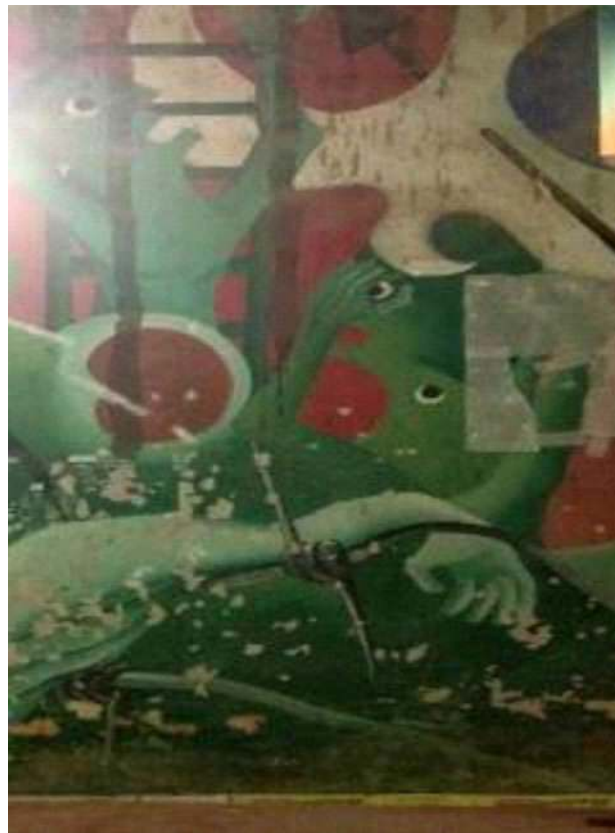
Imagem 134 - Acúmulo de poeira e sujeira superficial.

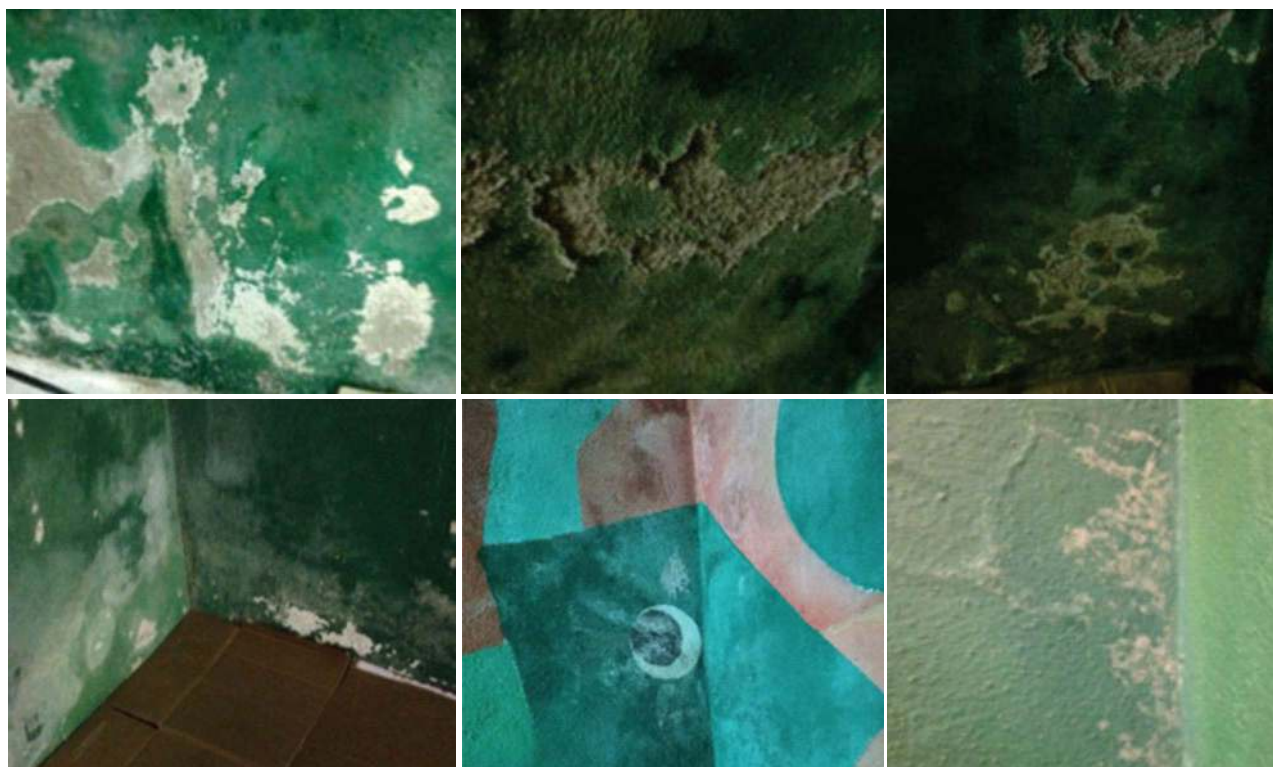
Imagem 135 - Eflorescência de sais no canto inferior e na lateral direita da parede ( próximo ao fundo da Capela-Mor).

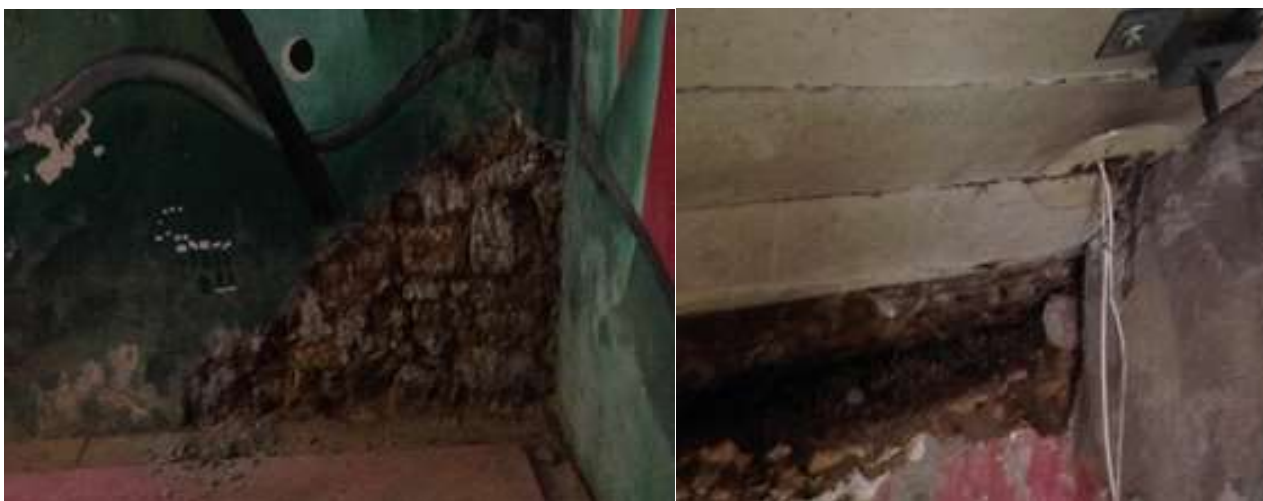
Imagem 138 - Remoção da aplicação indevida da argamassa de cimento.

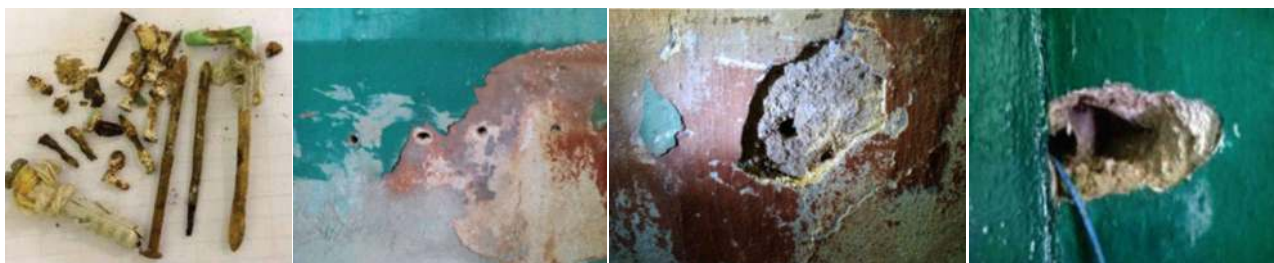
Imagem 139 - Pregos e fios.

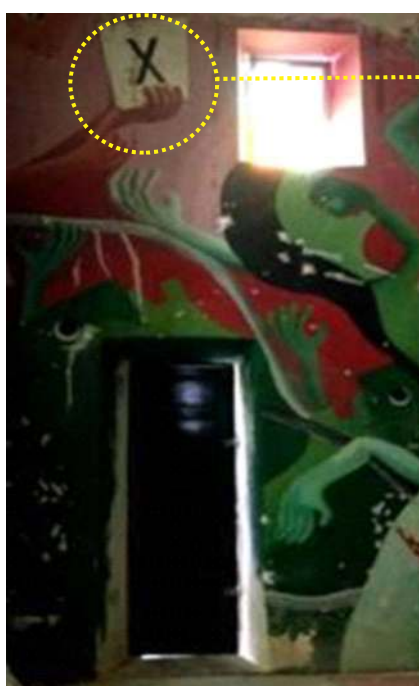
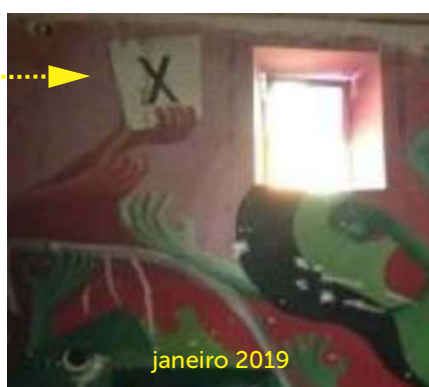
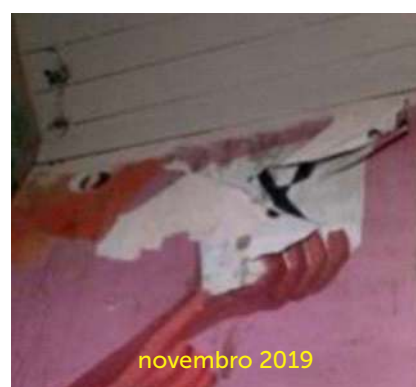
**Imagem 143** - Fixação da camada pictórica em desprendimento - refazer o faceamento (quando necessário).

Faceamento de emergência nas áreas frágeis e em desprendimento, para evitar perda de camada pictórica. Para o faceamento de emergência foi aplicado um solução de metilcelulose diluída em água morna e utilizado papel japonês como suporte de fixação (sendo removido posteriormente com swab embebido na água morna).
