# MURAL HUMANIDADE

**HASSIS - 1978**

**RELATÓRIO FINAL**

Igrejinha da UFSC - DAC/ SECARTE - Secretaria de Cultura e Arte / UFSC

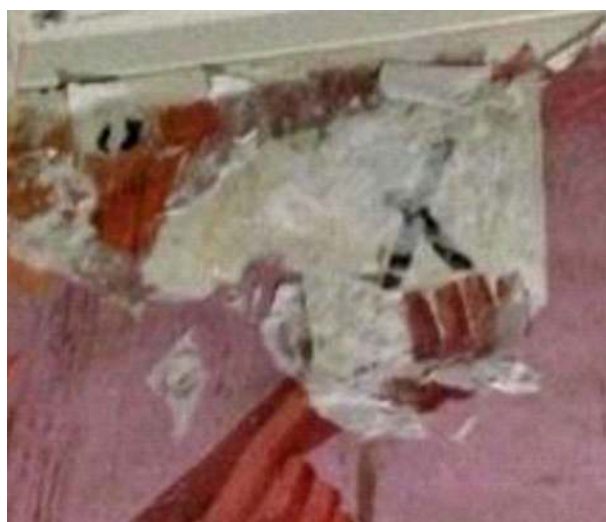
**Imagem 144** - Acúmulo de poeira e sujeira superficial.

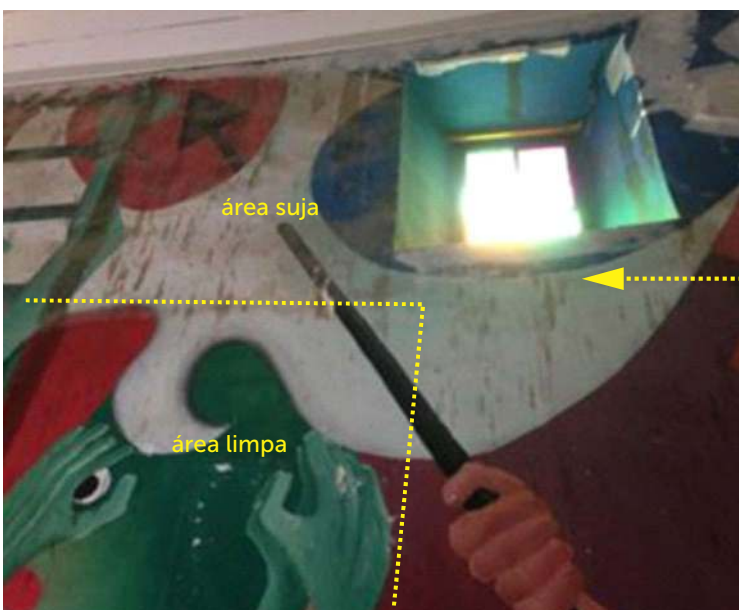
Área com sujidades e acúmulo de poeira .

Imagem 147 - Higienização, limpeza química e mecânica da pintura mural.

- Limpeza das sujidades: mecânica (trincha seca) e (água destilada e swab)
- Limpeza química das áreas com manchas (escorridos): água + álcool 70º (proporção 3:1) e swab.
- Limpeza de fungos - aplicação de solução de óleo essencial de extrato de Melaleuca (20 gotas) diluído álcool (100ml) e água destilada (500ml).

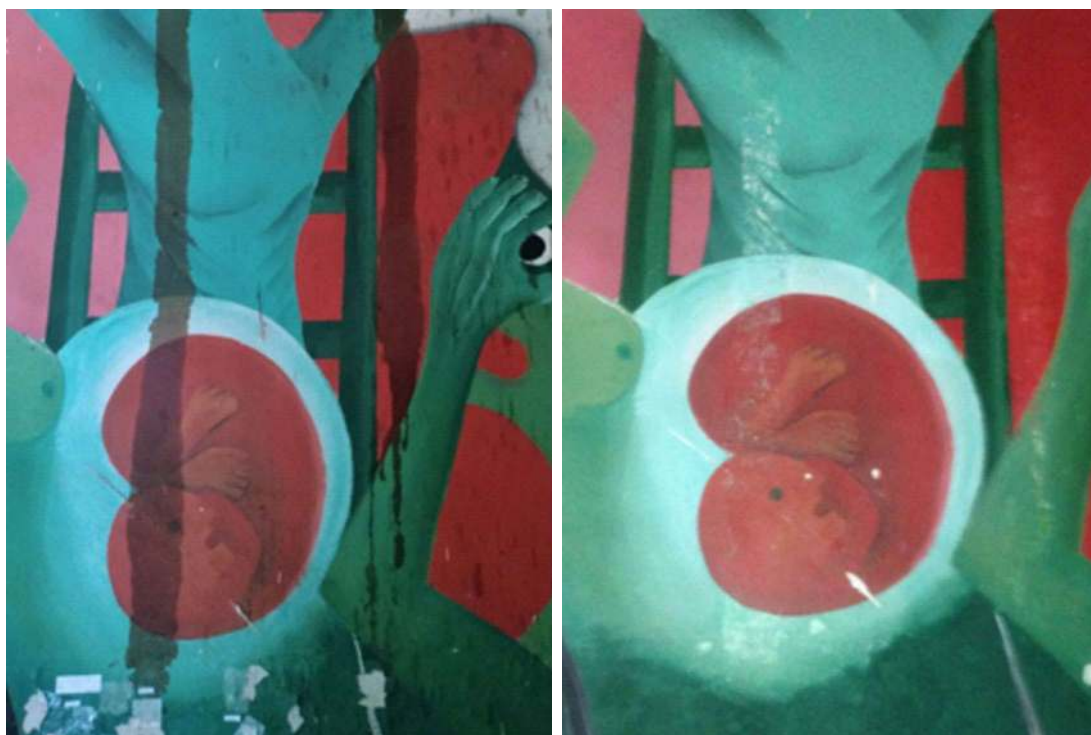
Imagem 149 - Antes e depois da remoção das manchas.

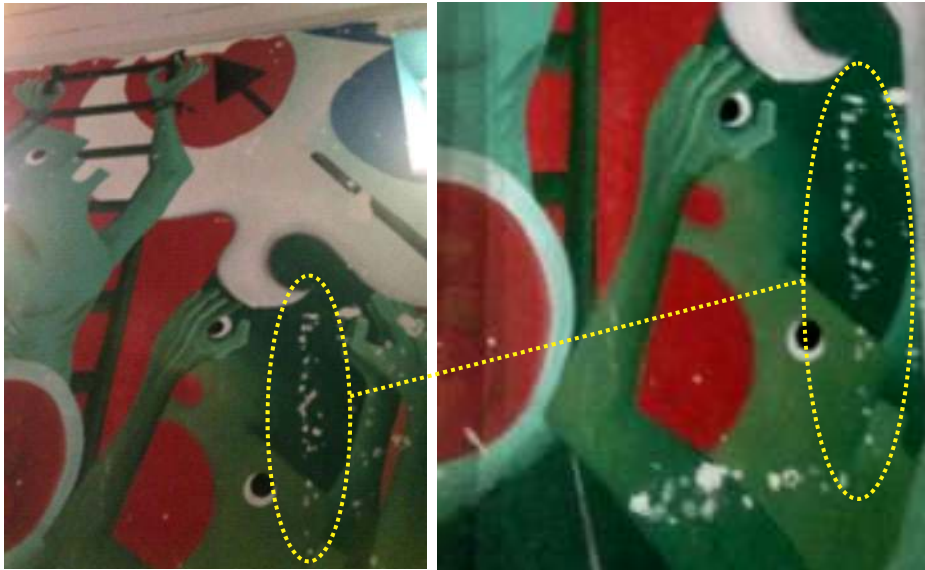
**Imagem 150** - Áreas de intervenção (fissuras e lacunas) com nivelamento da camada pictórica que receberá a reintegração cromática .

Foi realizado o preenchimento; consolidação das lacunas e fissuras; e nivelamento da camada pictórica com massa mineral ( empresa Kroten).

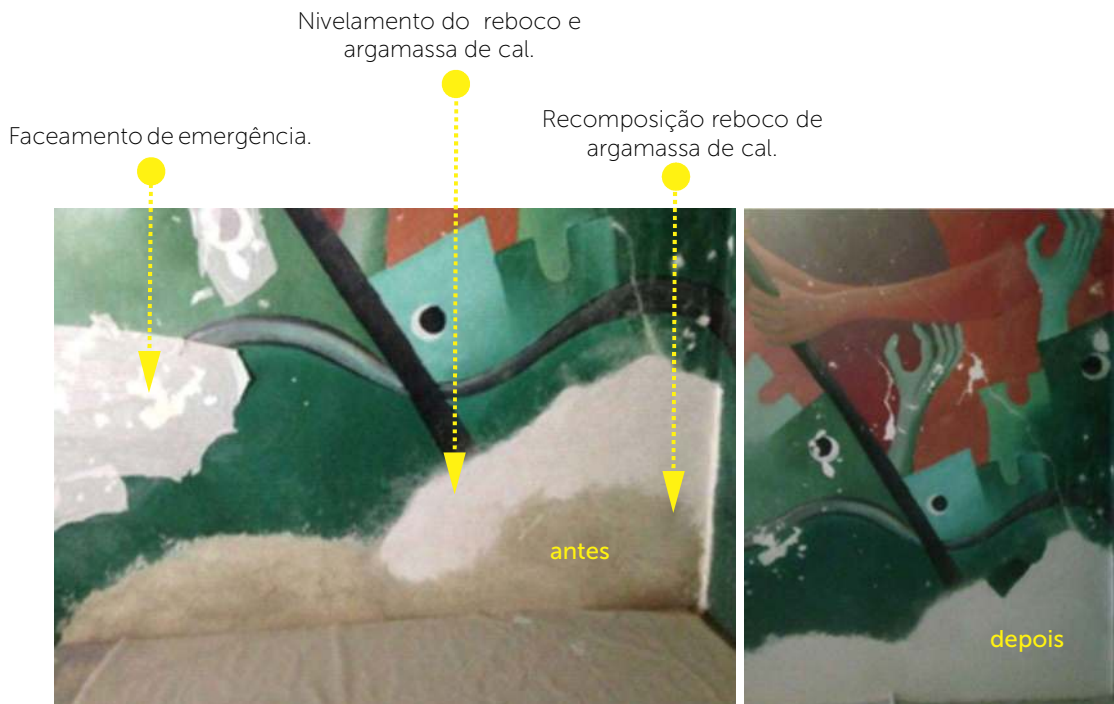
**Imagem 151** - Reintegração na área de lacuna cromática que foi nivelada com argamassa de cal- (tinta mineral encomendada à Empresa Kroten).

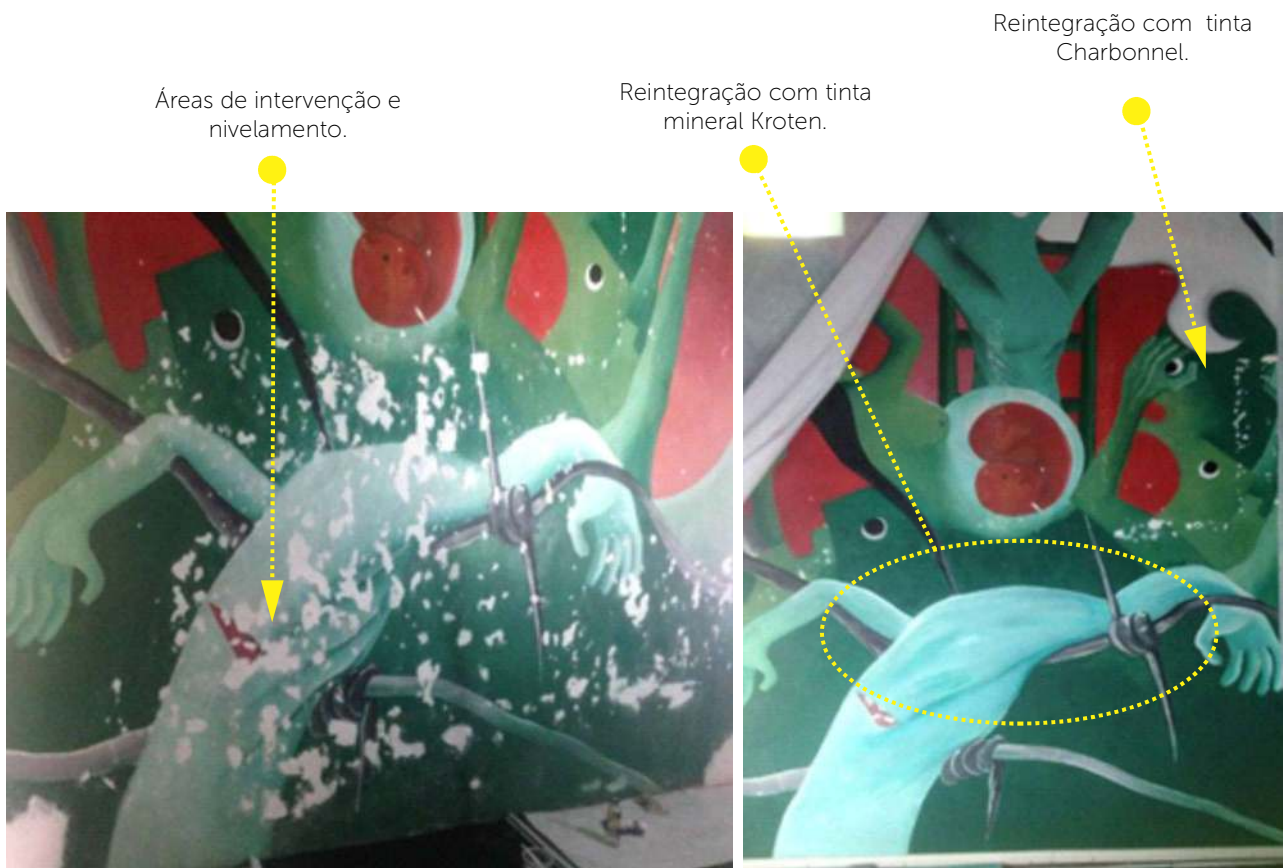
Imagem 155 - Reintegração das área nivelada com tinta mineral Kroten.

Os procedimentos de reintegração cromática iniciou com os testes para aplicação das tintas de recomposição cromática sobre as áreas niveladas com massa mineral – utilizou tinta mineral (empresa Kröten) nas áreas maiores e nas áreas menores tinta de restauro Charbonnel diluída em Xilol P.A.

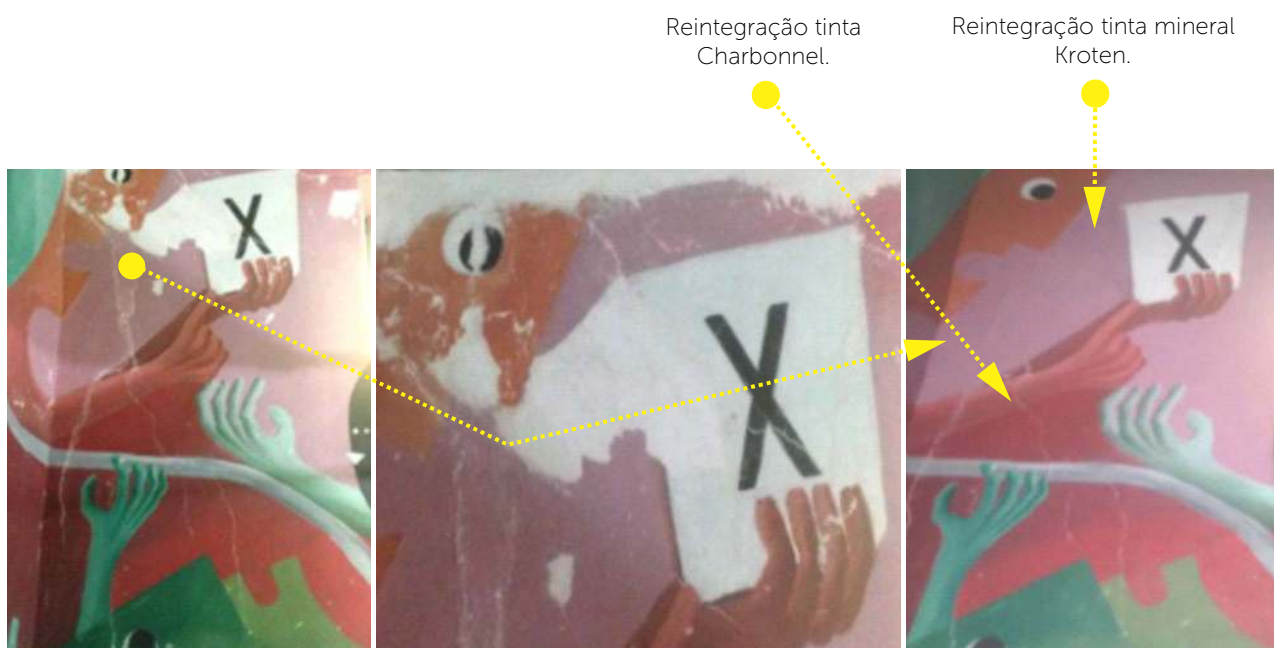
Imagem 157 - Reintegração da área nivelada com tinta mineral ( Kroten) e Charbonnel nas fissuras finas.

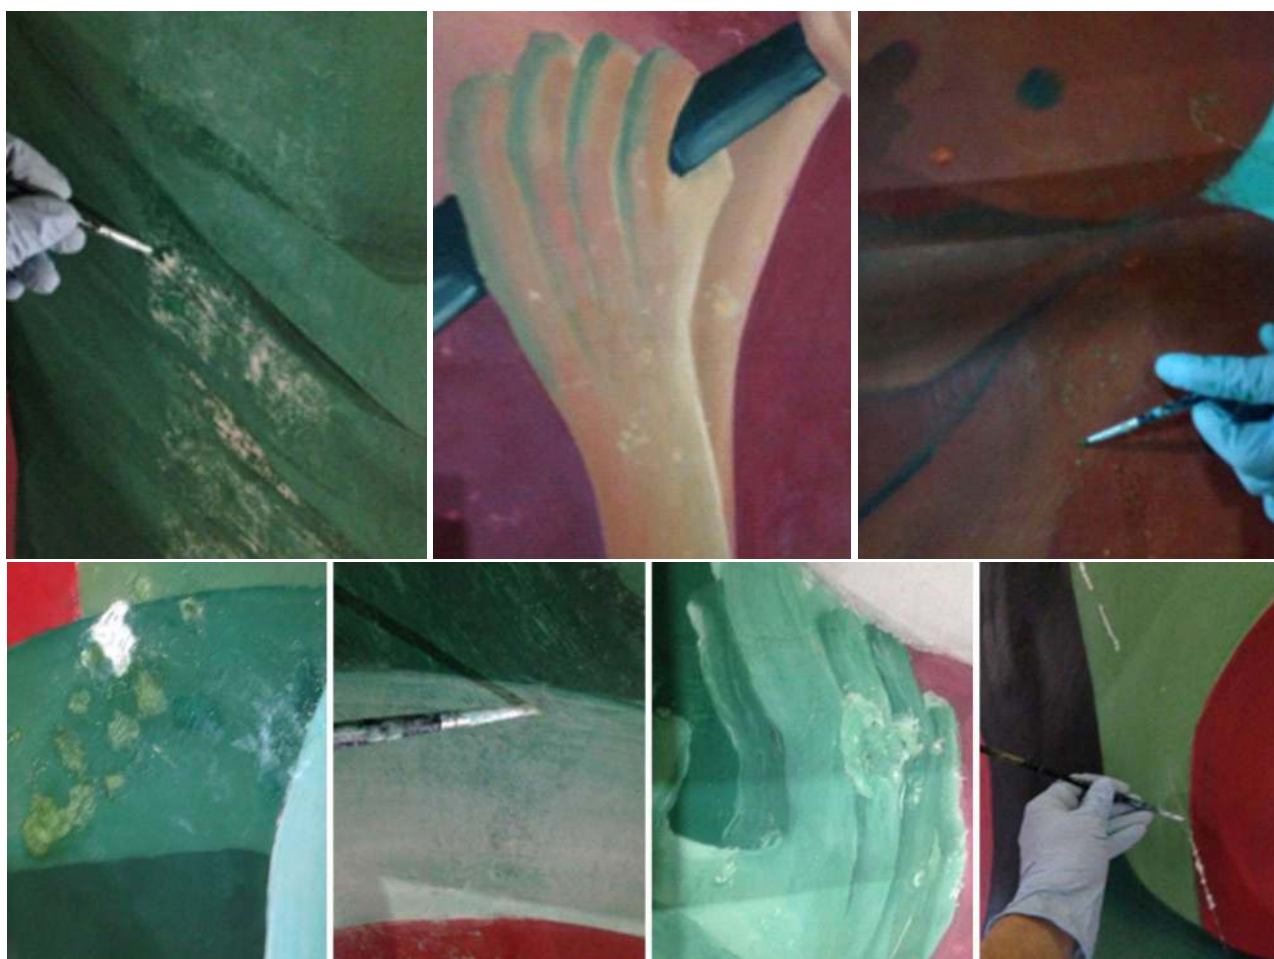
**Imagem 158** - Reintegração da área nivelada com tinta mineral ( Kroten) e Charbonnel nas fissuras finas.

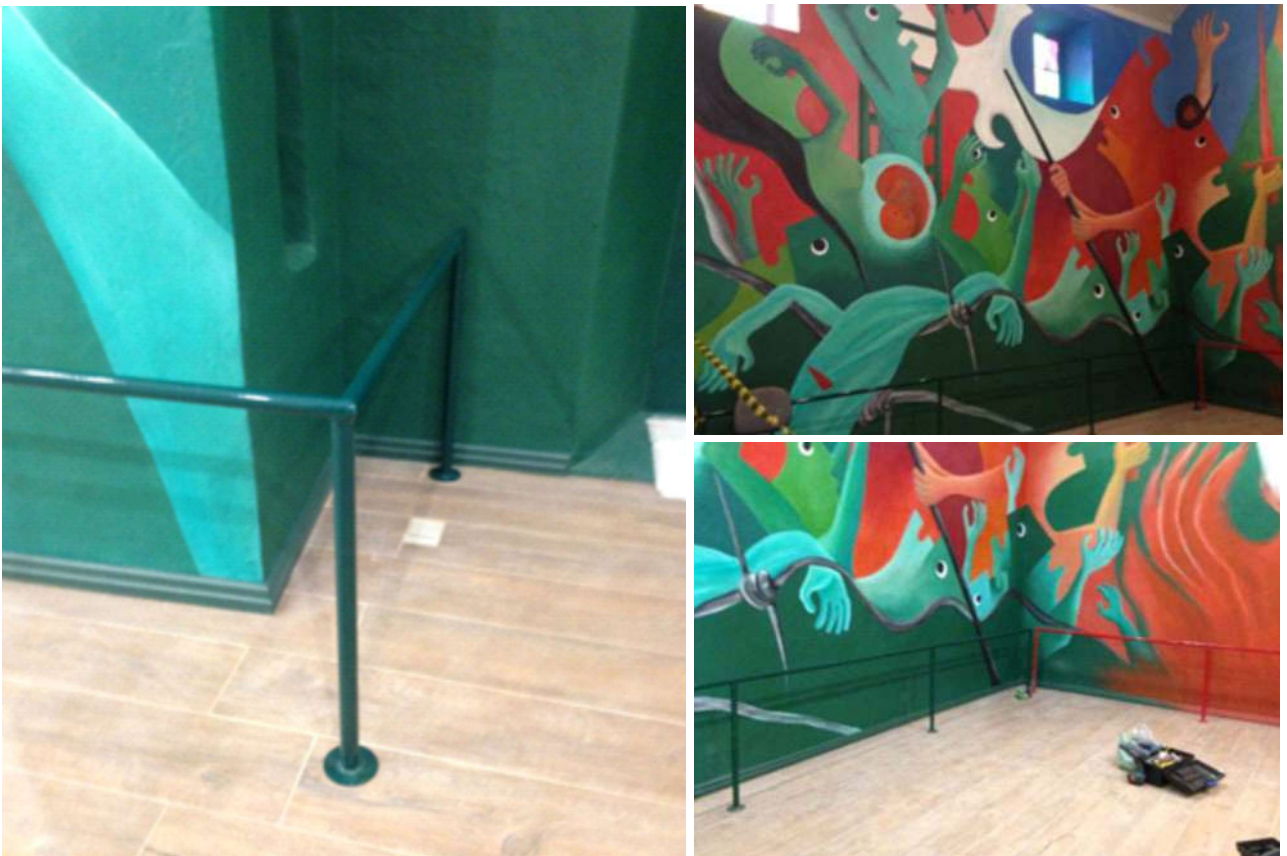
Imagem 161 - Instalação do guarda-corpo.

Foi instalado o guarda-corpo (barra/corrimão) metálico para proteção da pintura mural. O guarda -corpo metálico foi confeccionado em tubos de ferro galvanizado (diâmetro 3 cm) com pé redondo contendo 03 furos de fixação por parafusos, foi aplicada pintura comercial electrostática nas cores: vermelho (fundo da Capela-Mor) e verde escuro nos demais. Houve problemas de dimensionamento na fabricação do material e o guarda-corpo que contorna a parede próximo à porta lateral parede sudeste da Capela-Mor (lateral direita), será reinstalado com a substituição dos pisos danificados (explicado no texto – item referente a instalação do guarda – corpo).

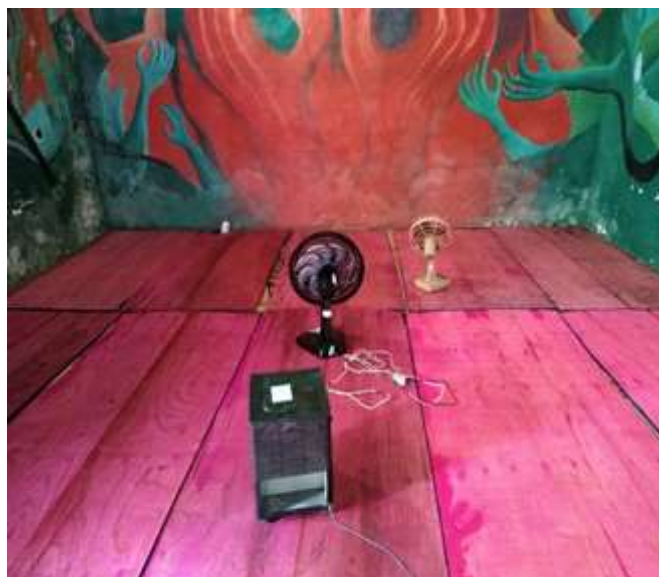
**Imagem 167** - secagem da parede (ventilação forçada para eliminar excesso de umidade na parede- com ventiladores e desumidificador).

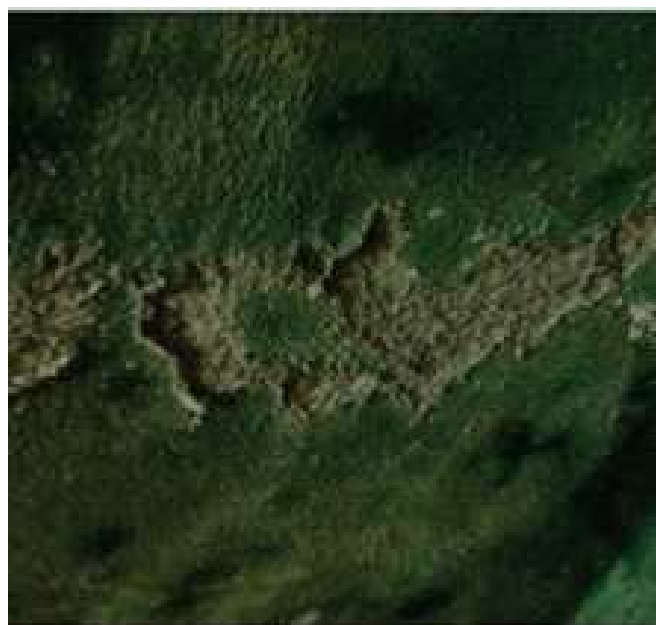
**Imagem 168** - Presença de eflorescência de sais na lateral esquerda da parede (fundos da Capela - Mor).

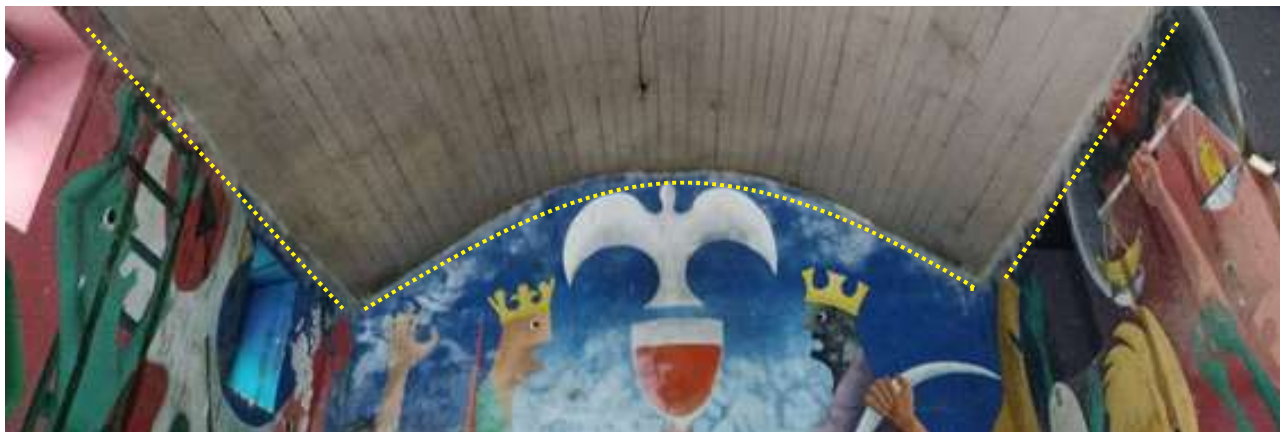
**Imagem 169** - Situação de sujidade e de patologias localizadas no teto e na área superior das paredes da Capela - Mor. Aplicação indevida- argamassa de cimento na borda superior da Capela- Mor.

Faceamento de emergência nas áreas frágeis e em desprendimento, para evitar perda de camada pictórica. Para o faceamento de emergência foi aplicada uma solução de metilcelulose diluída em água morna e utilizado papel japonês como suporte de fixação (sendo removido posteriormente com swab embebido na água morna).

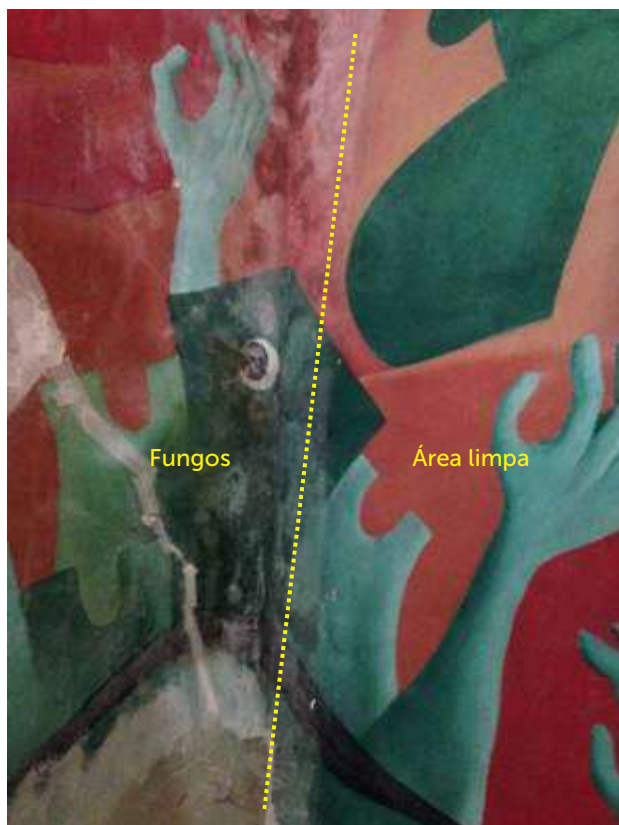
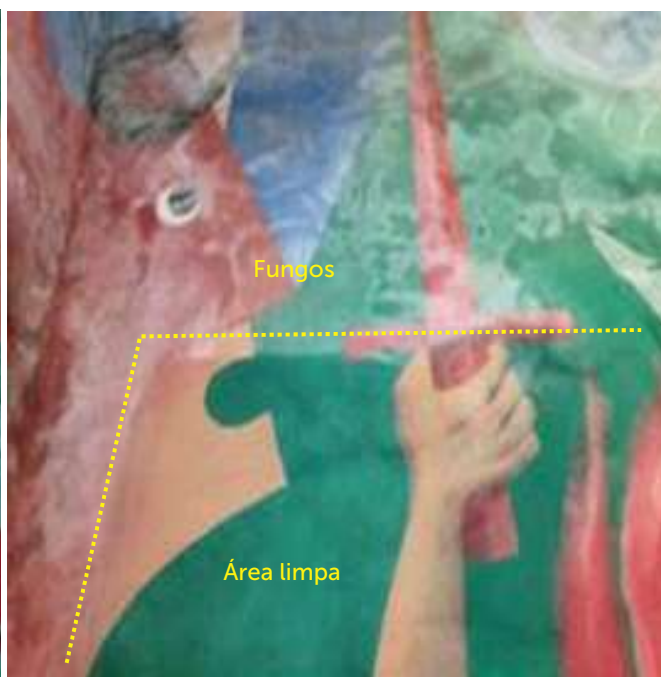
Imagem 174 - Limpeza das áreas com fungos (antes e depois).

- Limpeza das sujidades: mecânica (trincha seca) e (água destilada e *swab*).
- Limpeza química das áreas com manchas (escorridos): água + álcool 70º ( proporção 3:1) e *swab*.
- Limpeza de fungos - aplicação de solução de óleo essencial de extrato de Melaleuca (20 gotas) diluído álcool (100ml) e água destilada (500ml),

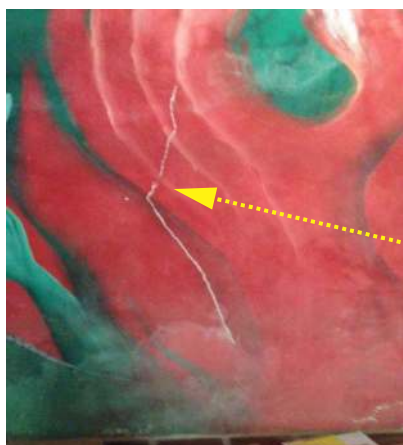
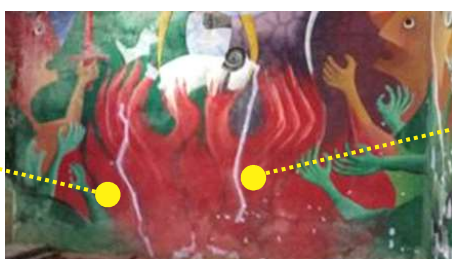
**Imagem 175** - Áreas de intervenção (fissuras e lacunas) com nivelamento que receberá a reintegração cromática.

Foi realizado o preenchimento; consolidação das lacunas e fissuras; e nivelamento da camada pictórica com massa mineral ( empresa Kroten).

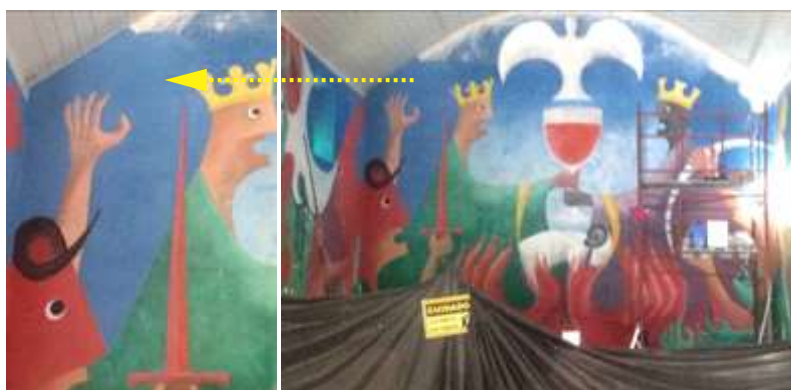
**Imagem 176** - Reintegração com tinta mineral Kroten.

Os procedimentos de reintegração cromática nas áreas de nivelamento para recompor a camada pictórica da pintura mural niveladas com massa mineral – utilizou-se tinta mineral (empresa Kröten) e nas áreas menores tinta de restauro Charbonnel diluída em Xilol P.A.

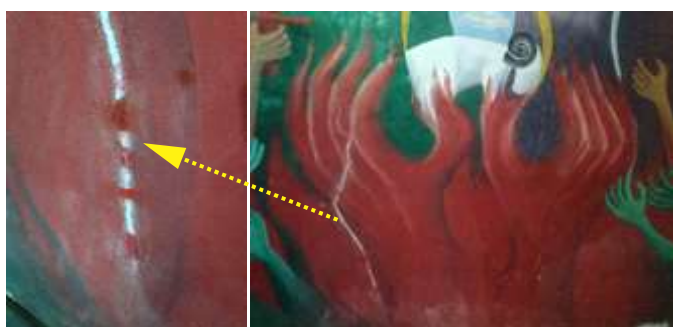
**Imagem 177** - Reintegração com tinta Charbonnel diluída em Xilol P.A.

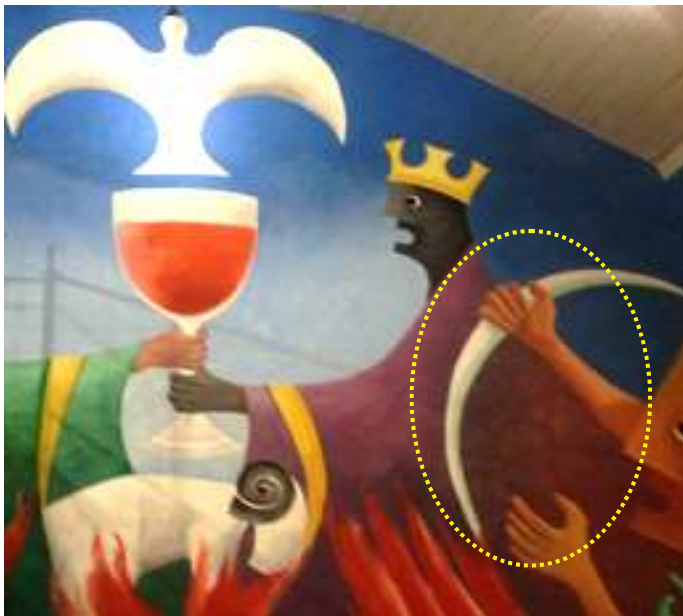
**Imagem 180** - Antes e depois. Área de aplicação Mowiol- saturação da cor.

Nas áreas esbranquiçadas foi realização de testes com Mowiol (solução base 1,75%), optou-se por fazer aplicação em áreas pontuais de que necessitavam regularizar a saturação da cor.

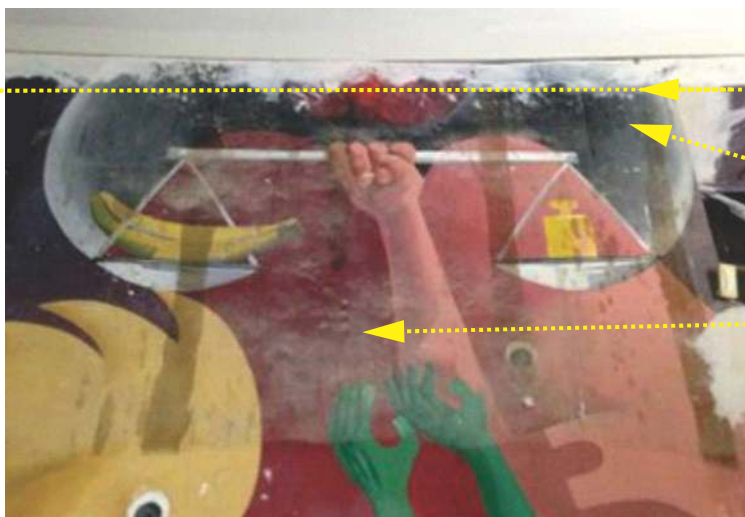
Imagem 188 - Diagnóstico: Capela-Mor - Parede Noroeste - Lateral

- Aplicação indevida de argamassa cimento.
- Pinceladas e respingos de tinta comercial nas bordas laterais parte superior da Capela-Mor.
- Acúmulo de poeira e sujeira superficial.

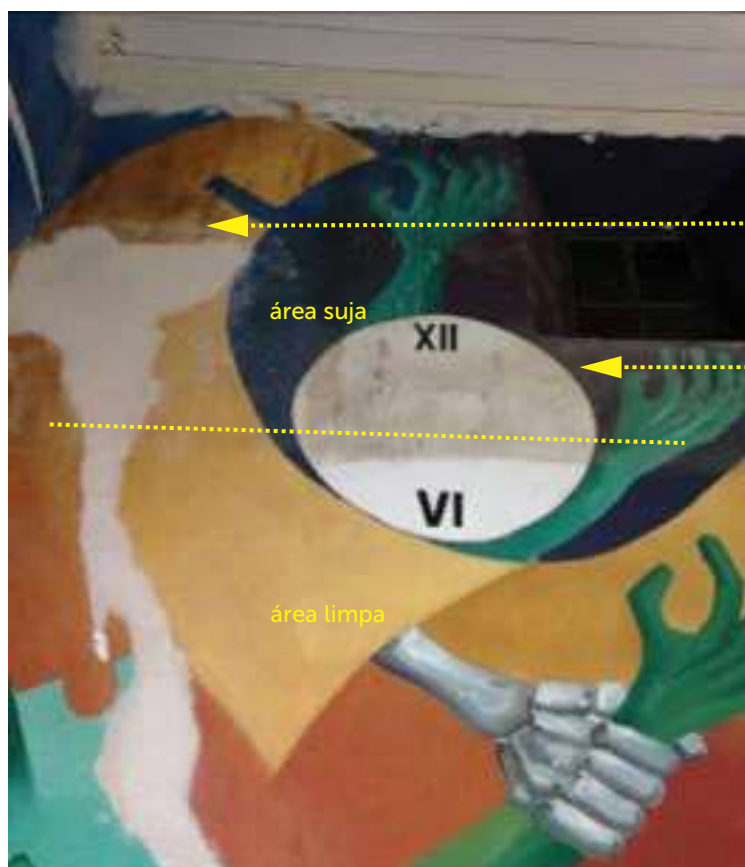
Imagem 189 - Diagnóstico: Capela-Mor - Parede Noroeste - Lateral

- Aplicação indevida de argamassa cimento, sendo removido e aplicado argamassa de cal.
- Acúmulo de poeira e sujeira superficial.

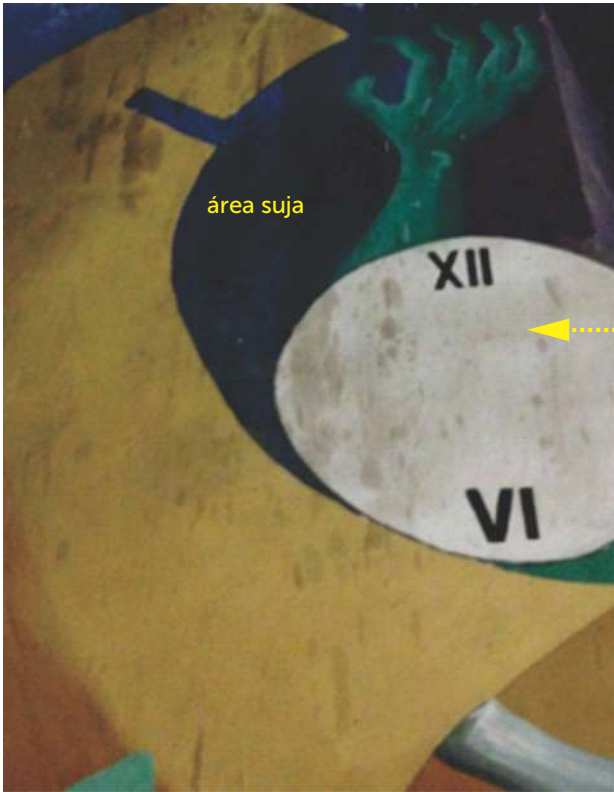
**Imagem 190** - Diagnóstico: Capela-Mor - Parede Noroeste - Lateral

● Acúmulo de poeira e sujidade superficial.

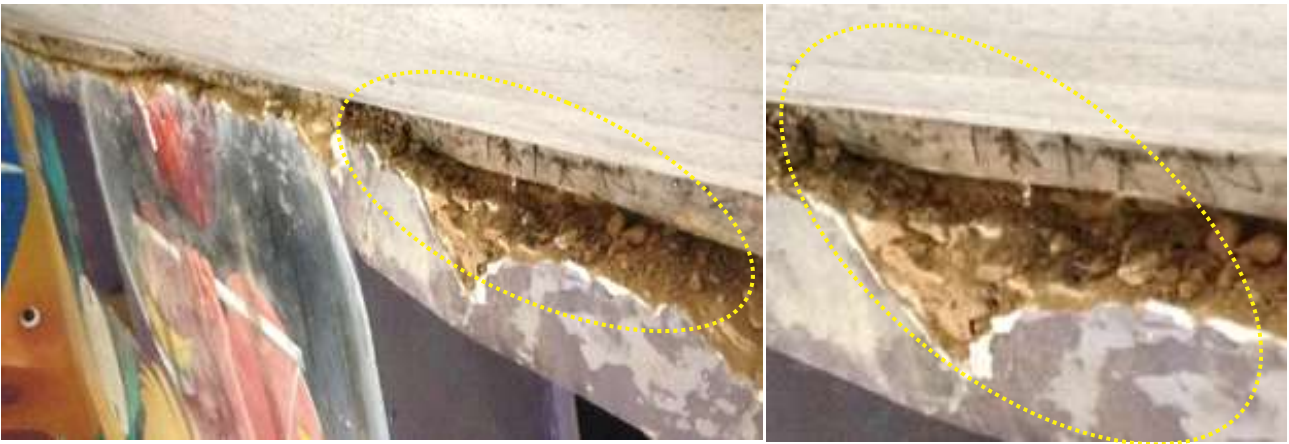
**Imagem 191** - Remoção da aplicação indevida de argamassa cimento.

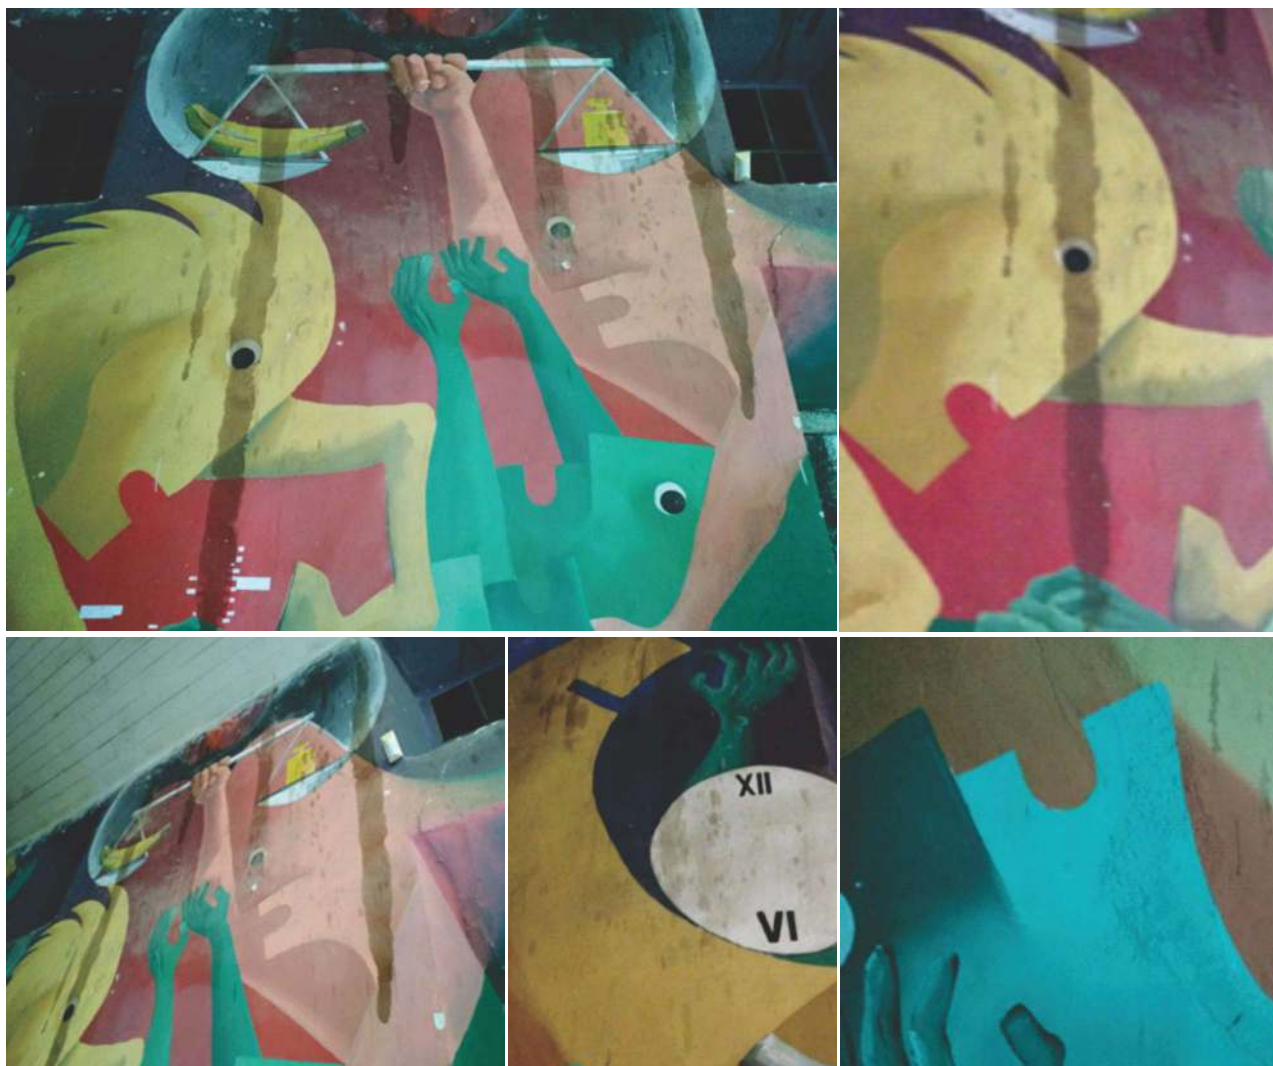
Imagem 195 - Mancha escura e escorridos.

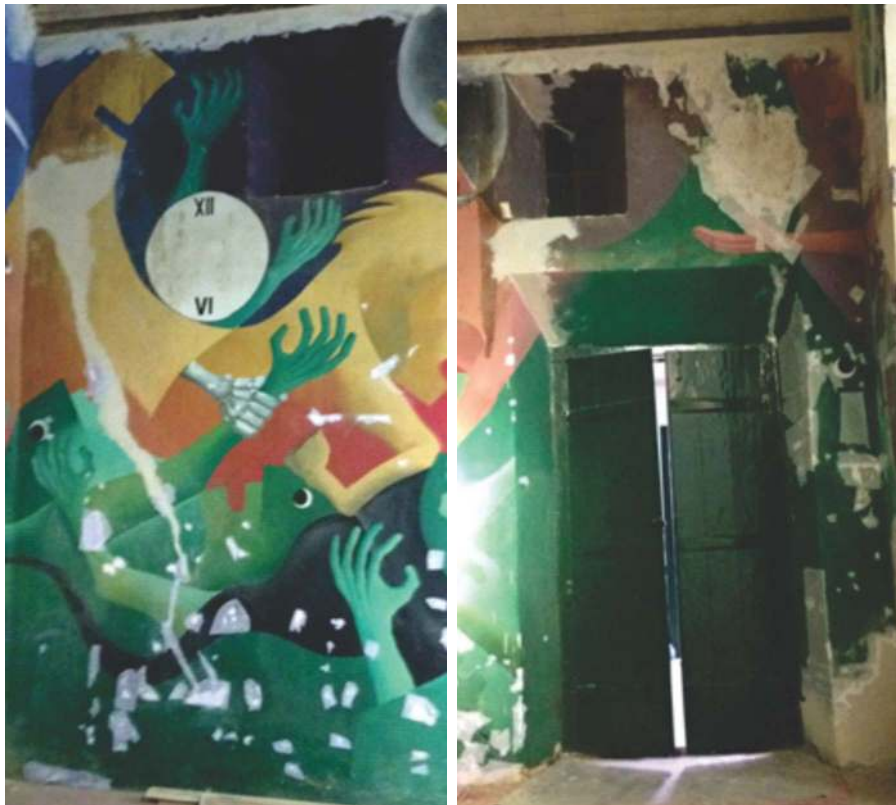
**Imagem 196** - Faceamento de emergência nas áreas frágeis .

Faceamento de emergência nas áreas frágeis e em desprendimento para evitar perda de camada pictórica. Para o faceamento de emergência foi aplicado um solução de metilcelulose diluída em água morna e utilizado papel japonês como suporte de fixação ( sendo removido posteriormente com swab embebido na água morna).

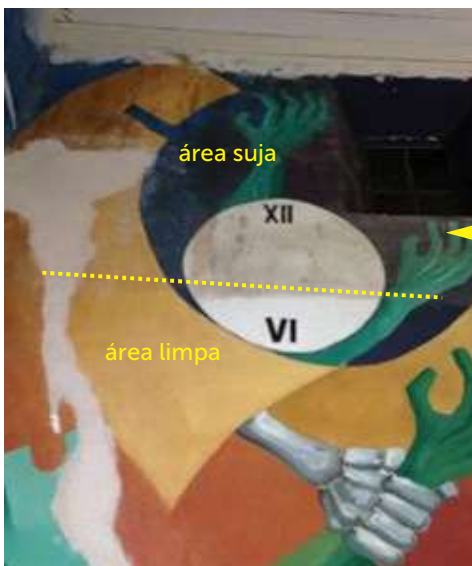
Área com sujidades e acúmulo de poeira.

Imagem 198 - Higienização, limpeza química e mecânica da pintura mural.

- Limpeza das sujidades: mecânica (trincha seca) e (água destilada e swab)
- Limpeza química das áreas com manchas (escorridos): água + álcool 70º (proporção 3:1) e swab.
- Limpeza de fungos - aplicação de solução de óleo essencial de extrato de Melaleuca (20 gotas) diluído álcool (100ml) e água destilada (500ml).

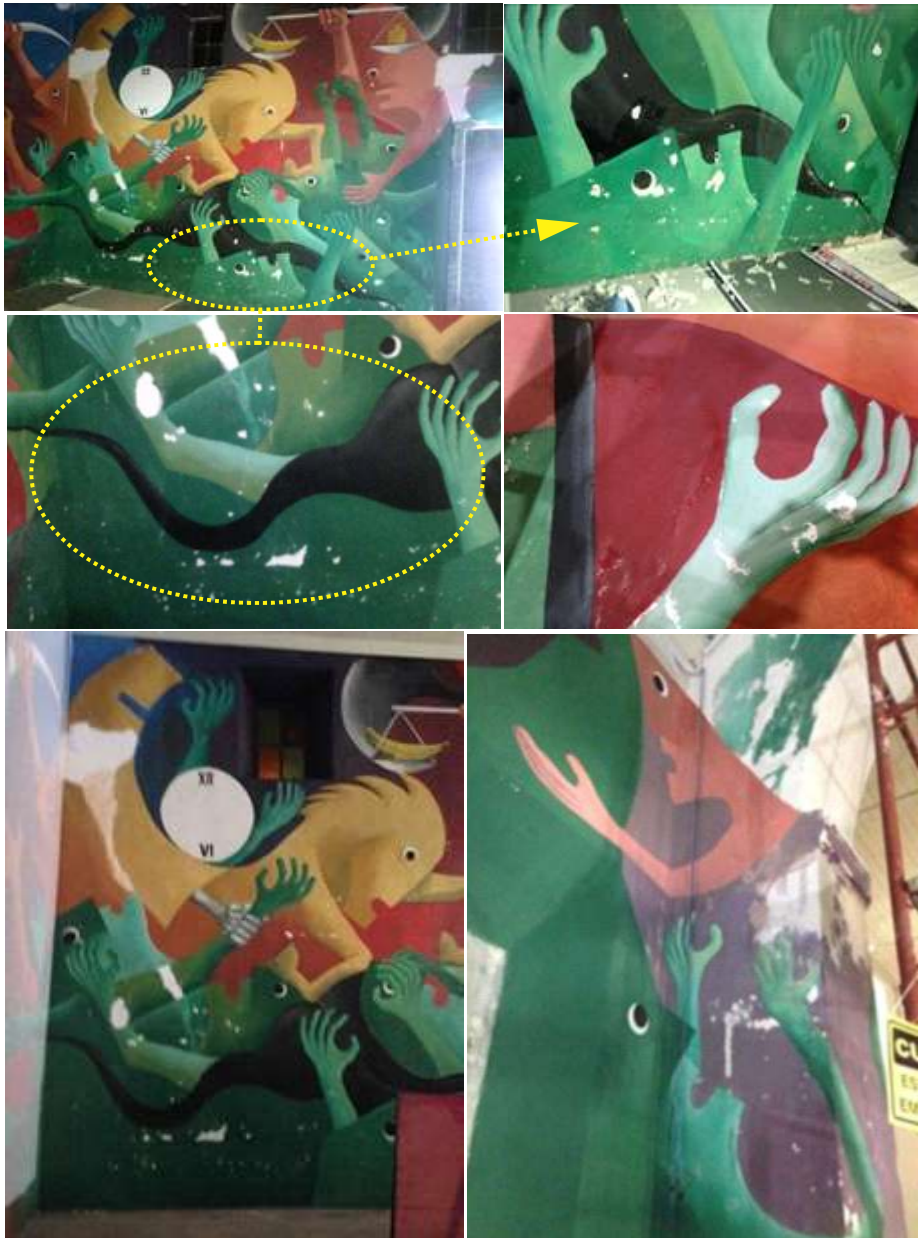
**Imagem 201** - Áreas de intervenção (fissuras e lacunas) com nivelamento que receberá a reintegração cromática.

Foi realizado o preenchimento; consolidação das lacunas e fissuras; e nivelamento da camada pictórica com massa mineral ( empresa Kroten).

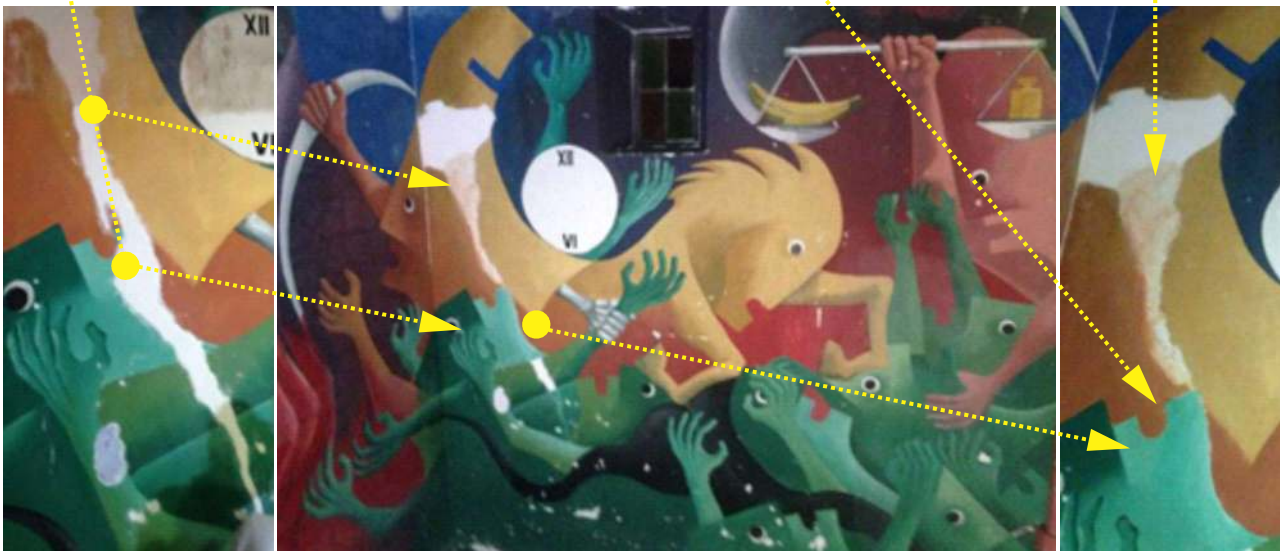
Imagem 204 - Reintegração da área nivelada com tinta mineral (Kroten) e Charbonnel nas fissuras finas.

Os procedimentos de reintegração cromática iniciou com os testes para aplicação das tintas de recomposição cromática sobre as áreas niveladas com massa mineral – utilizou tinta mineral (empresa Kröten) nas áreas maiores e nas áreas menores tinta de restauro Charbonnel diluída em Xilol P.A.

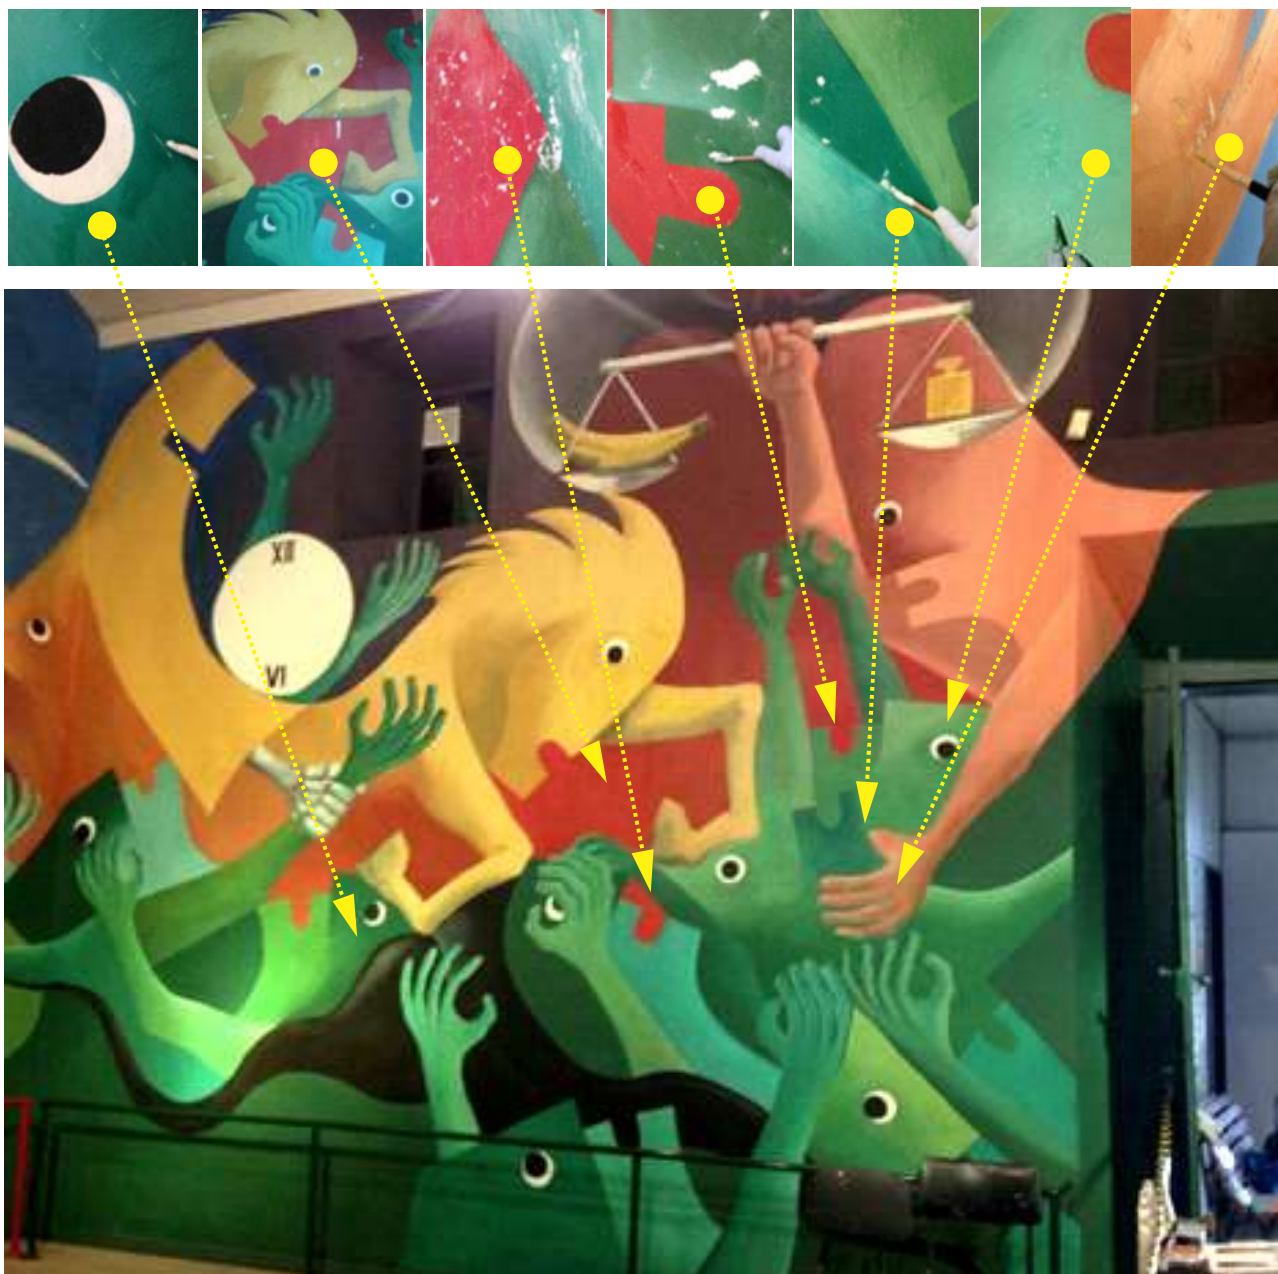
Imagem 206 - Reintegração pontual – tinta Charbonnel .

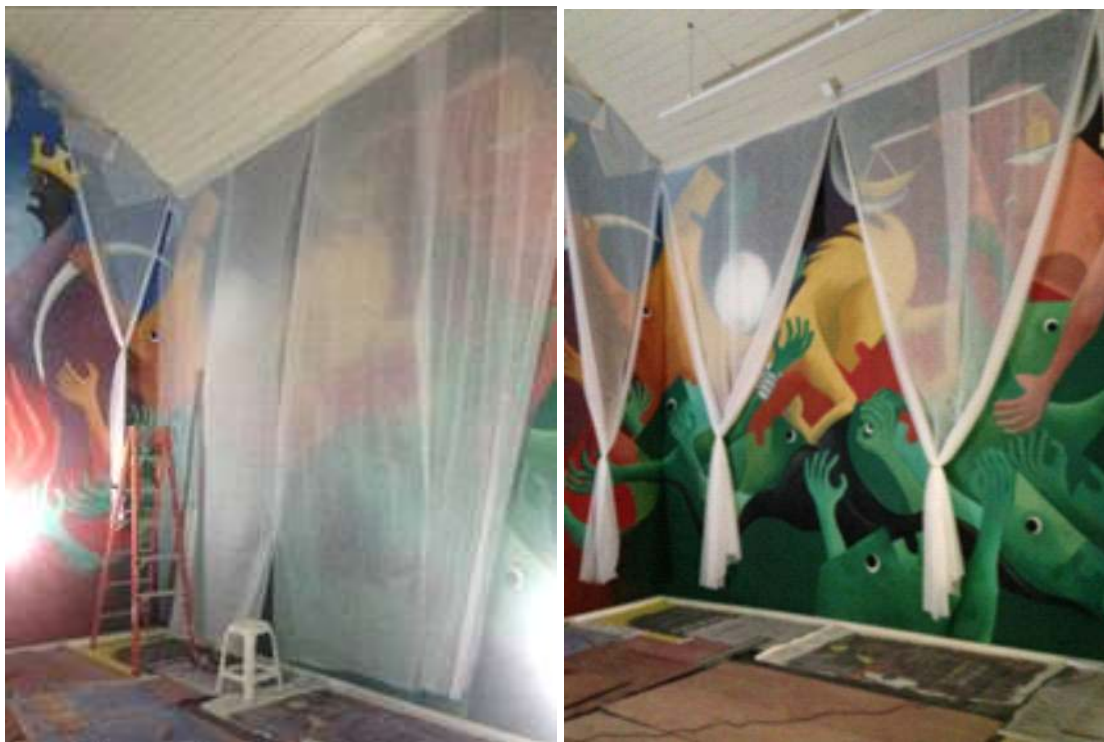
Imagem 207 - Fixação de TNT para proteção da áreas já tratadas (área superior do Mural).

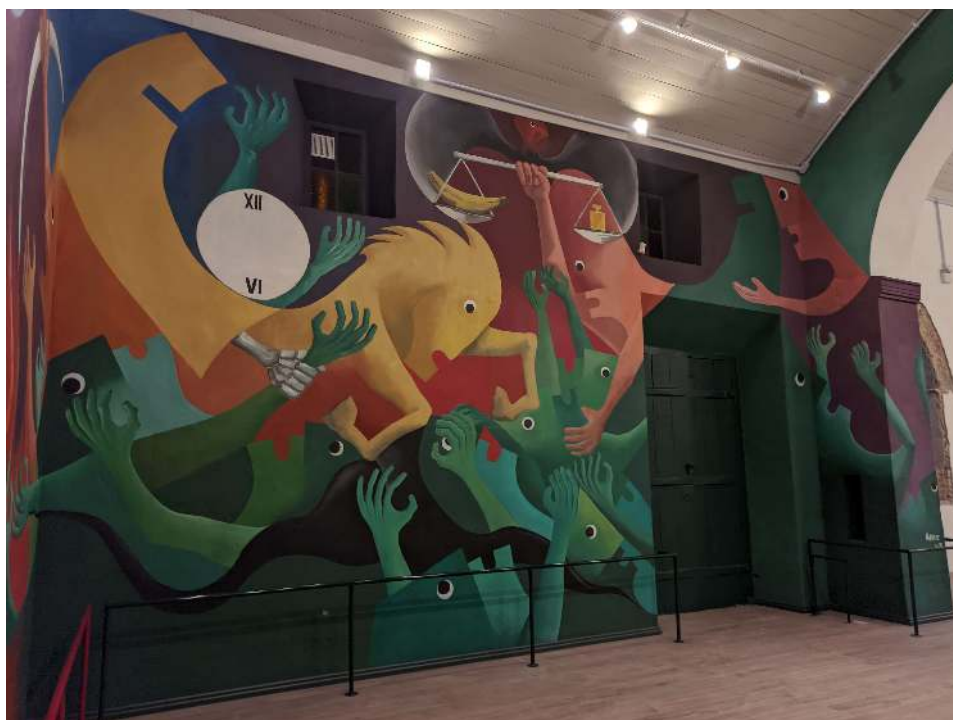
Imagem 208 - Mural finalizado na Capela-Mor-Parede Noroeste lateral.

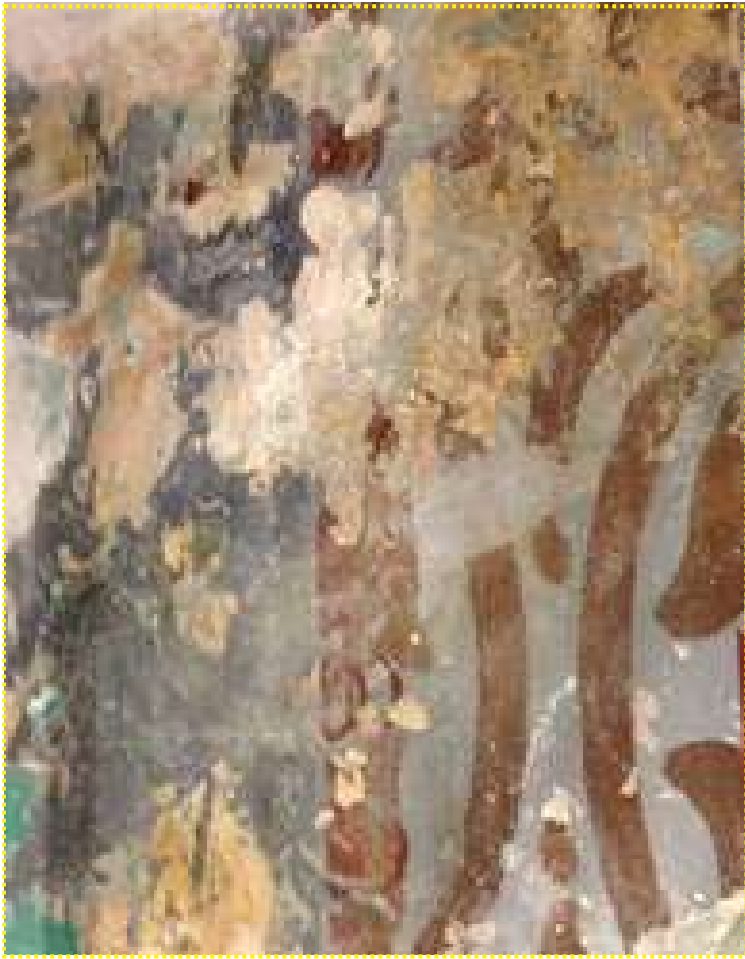
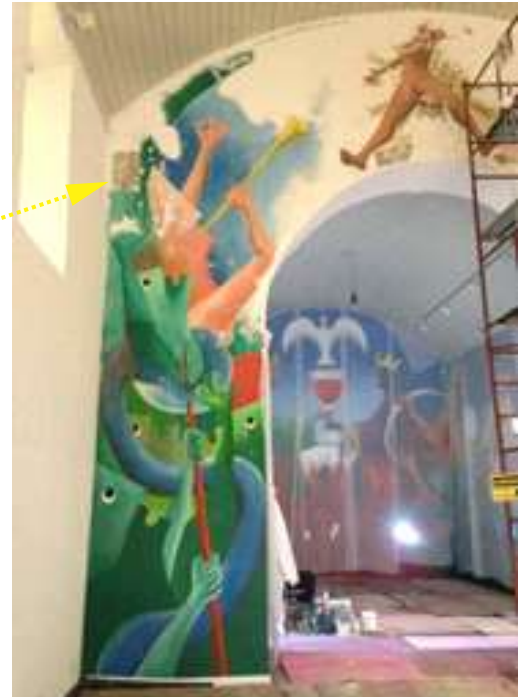
**Imagem 210** - Registro dos vestígios da pintura mural decorativa anterior do Arco Cruzeiro parede nordeste (frente – lado esquerdo).

Os vestígios presentes encontravam-se em adiantado estado de deterioração e com perdas da camada pictórica acima de 70%, o que causaria um refazimento acentuado se fosse optado pela manutenção destas “janelas estratigráficas” e sua reintegração nas áreas de perdas dos elementos pictóricos decorativos.
