# MURAL HUMANIDADE

**HASSIS - 1978**

**RELATÓRIO FINAL**

Igrejinha da UFSC - DAC/ SECARTE - Secretaria de Cultura e Arte / UFSC

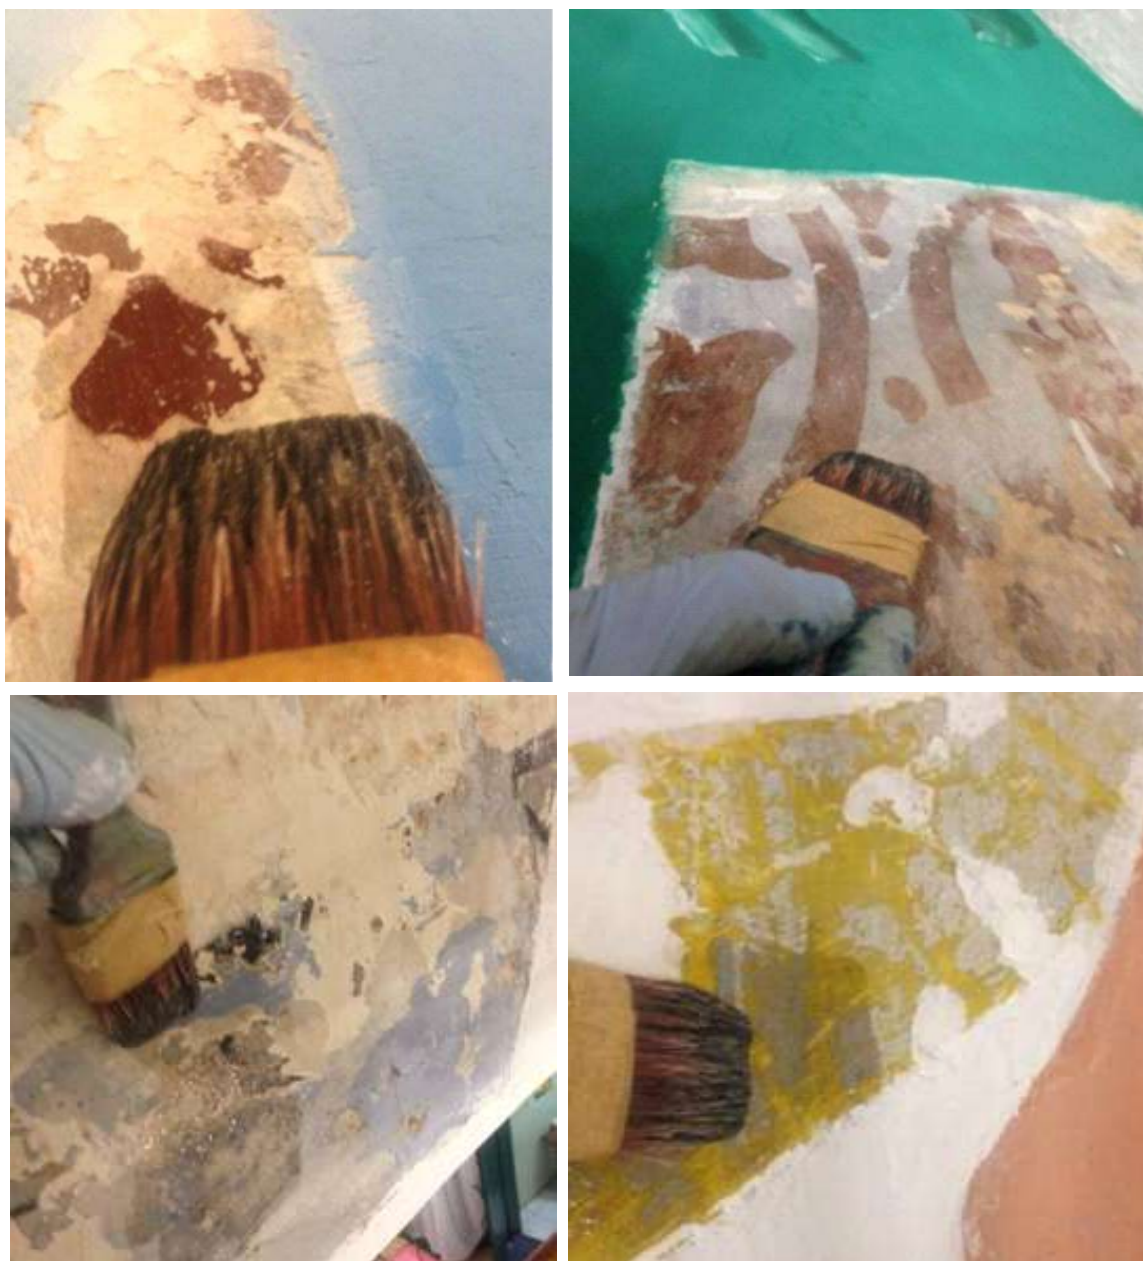
Imagem 211 - Aplicação de 3ª camada - Paralóide B 72 (10%) diluído.

Proteção dos vestígios da pintura mural decorativa anterior encontrados no Arco Cruzeiro parede nordeste (frente-área central) com aplicação de interface de proteção utilizando com produto de restauro - Paralóide B-72, camadas de aplicação – (3 de mãos).O mesmo procedimento de restauro foi adotado para a proteção de todas as prospecções que foram encobertas.

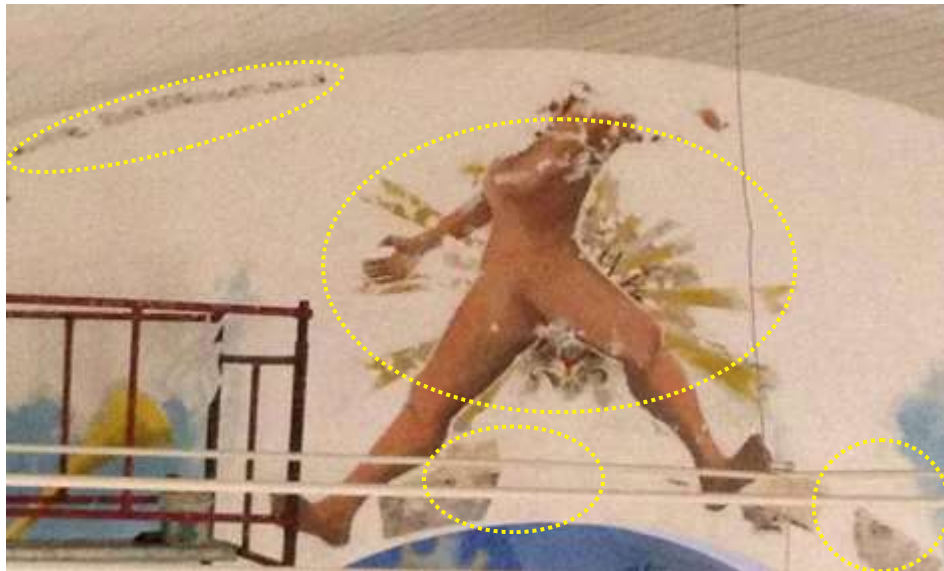
**Imagem 212 - ANTES** - vestígios da pintura mural decorativa anterior recobertas no Arco Cruzeiro parede nordeste (frente-área central).

Destaque que as áreas com registro dos vestígios da pintura mural decorativa anterior no Arco Cruzeiro parede nordeste (frente-área central e lado esquerdo) foram recobertas e niveladas com massa mineral (empresa Kröten) para posterior pintura com tinta branca mineral (Kröten) ( Imagem 212 e 213).

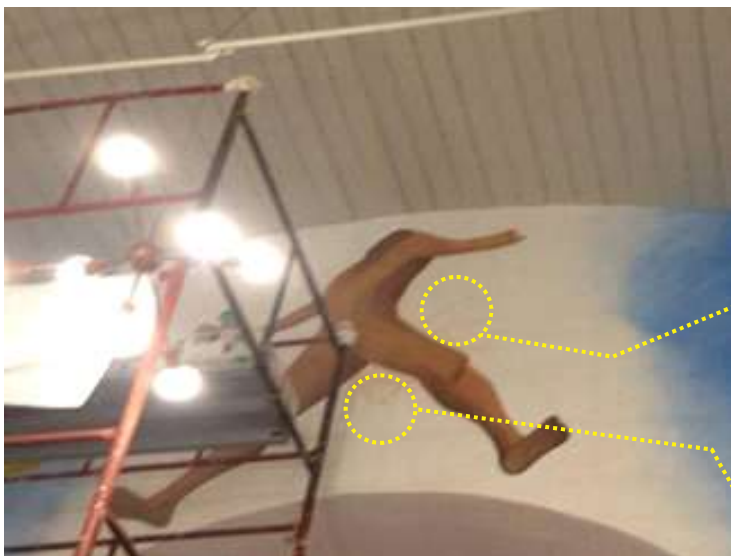
**Imagem 213 - DEPOIS** - nivelamento da área recobrir com massa mineral os vestígios da pintura mural decorativa anterior e pintura com tinta branca mineral.

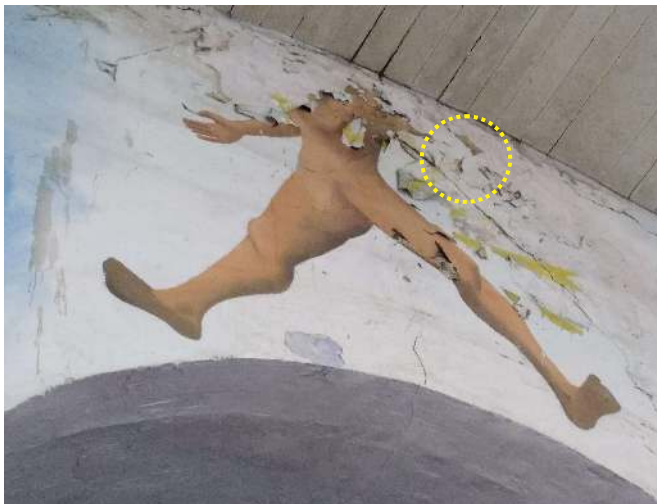
**Imagem 214** - Antes do restauro.

As áreas de **tratteggio** foram realizadas somente em alguns pontos específico, onde não havia qualquer vestígio cromático que indicasse a reintegração pictórica, portanto foi realizado na recomposição da figura humana central do Arco Cruzeiro parede nordeste (frente - área central) e no braço do personagem com a corneta no lado direito do Arco Cruzeiro parede nordeste (frente).

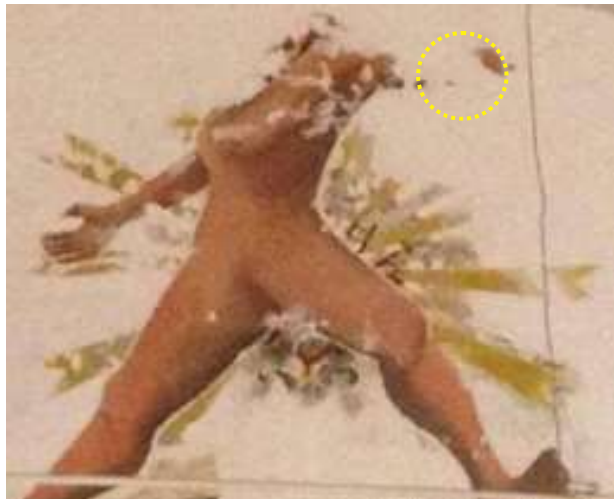
**Imagem 215** - Restauro - fase de nivelamento.

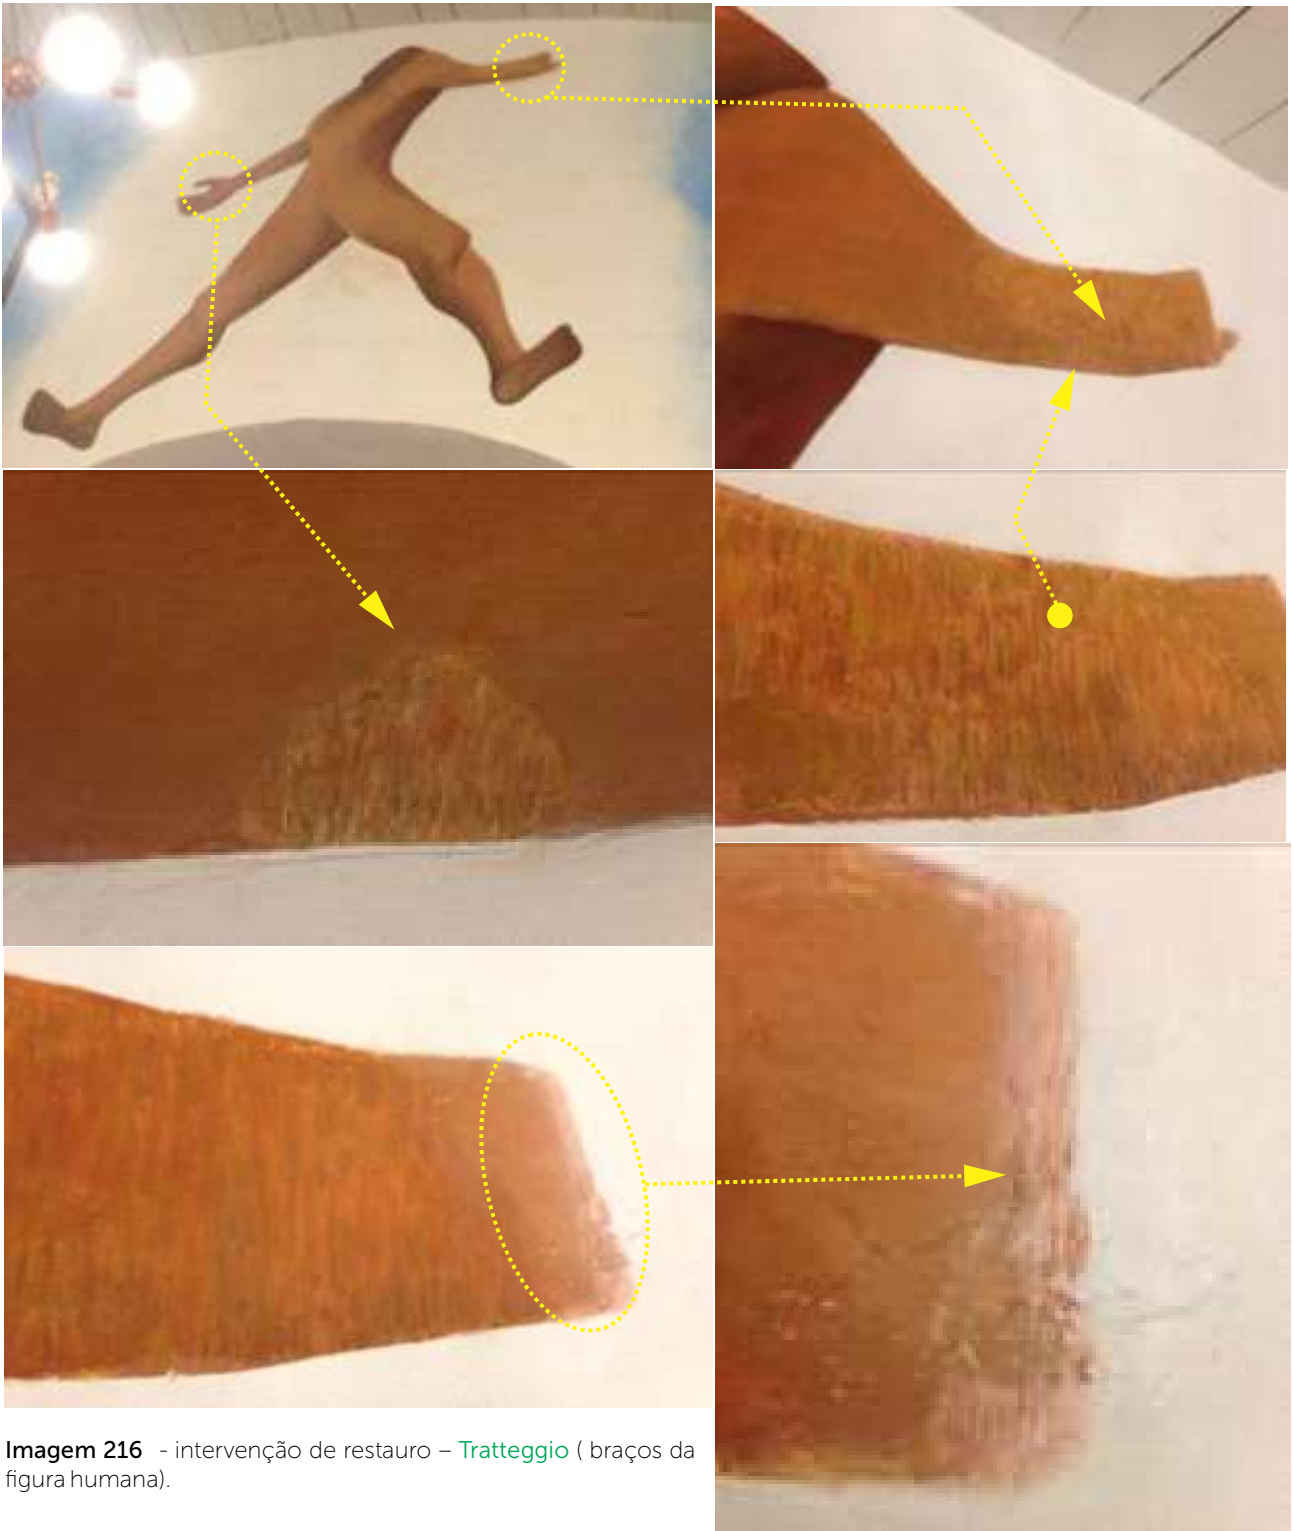
**Imagem 216** - intervenção de restauro – **Tratteggio** ( braços da figura humana).

Destaca-se que não foi refeita a mão esquerda da figura humana, por não haver encontrado nenhum indício/vestigio da mão, que indicasse a posição correta da mão e como recomendam as Cartas Patrimoniais, deixa bem claro que não deve ocorrer nos processos de restauro - Refazimentos ou fazer adição de elementos que não sejam originais do autor da obra, para evitar "falso histórico".

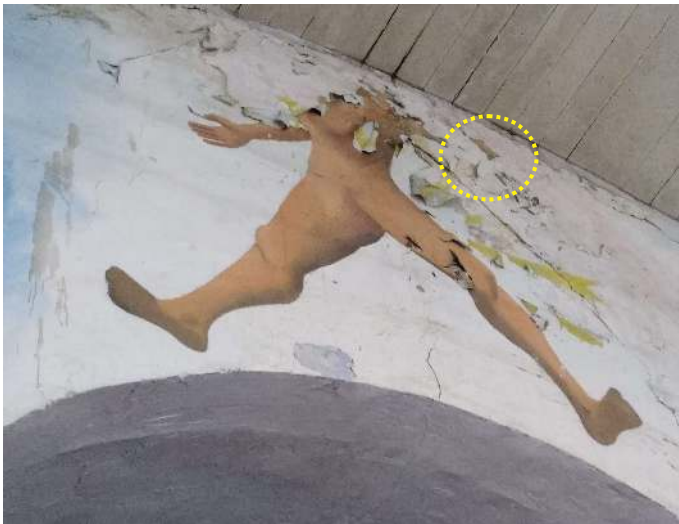
Imagem 217 - Antes do restauro.

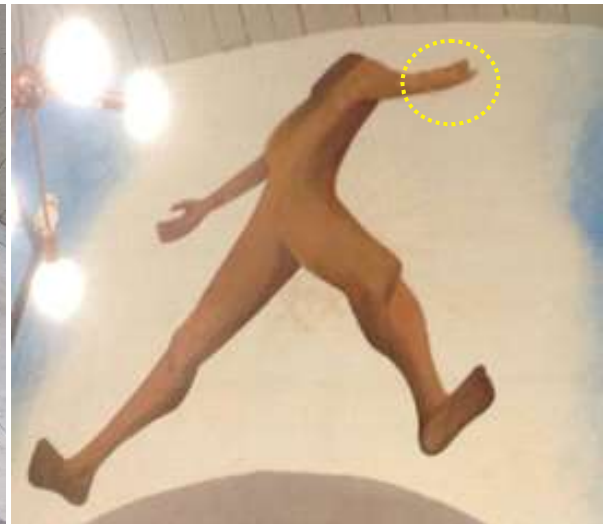
Imagem 218 - Depois do restauro.

Quanto a Intervenção e procedimentos em relação à mão faltante do personagem (figura humana) no centro do Arco não encontramos vestígio cromáticos da pintura original da mão, por este motivo a mesma não foi refeita por não apresentar nenhum vestígio anterior que serviria como base para a sua recuperação.

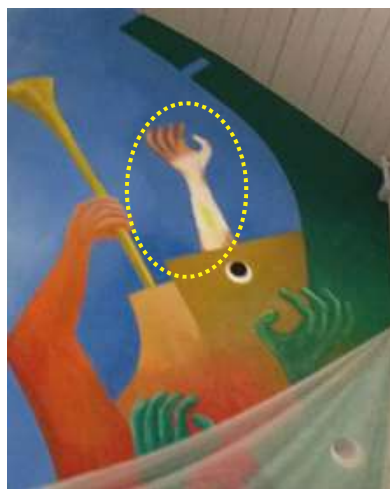
Em relação à intervenção no lado direito do Arco Cruzeiro - parede nordeste (frente), ocorreu que algumas áreas da pintura do mural foram perdidas devido a presença de excesso umidade no local, optou-se por refazer parcialmente o desenho na área perdida, que ainda apresentavam alguns vestígios da pintura original, servindo como referência para a intervenção. Além disso, existe a mesma referência no lado esquerdo do próprio Arco Cruzeiro (como rebatimento simétrico). Neste contexto, optou-se por transferir o desenho do lado esquerdo, que é igual, apenas foi invertido pelo artista Hassis, para o lado direito. Nesta área foi realizada a reintegração cromática através da técnica de restauro - "tratteggio"(imagem 219 e 220).

**Imagem 219** - Tratteggio realizado no braço faltante na lateral esquerda direita do Arco Cruzeiro (parede nordeste) (antes e depois)

**Tratteggio** realizado no braço faltante no lado direito lateral do Arco Cruzeiro - Parede Nordeste - Frente.

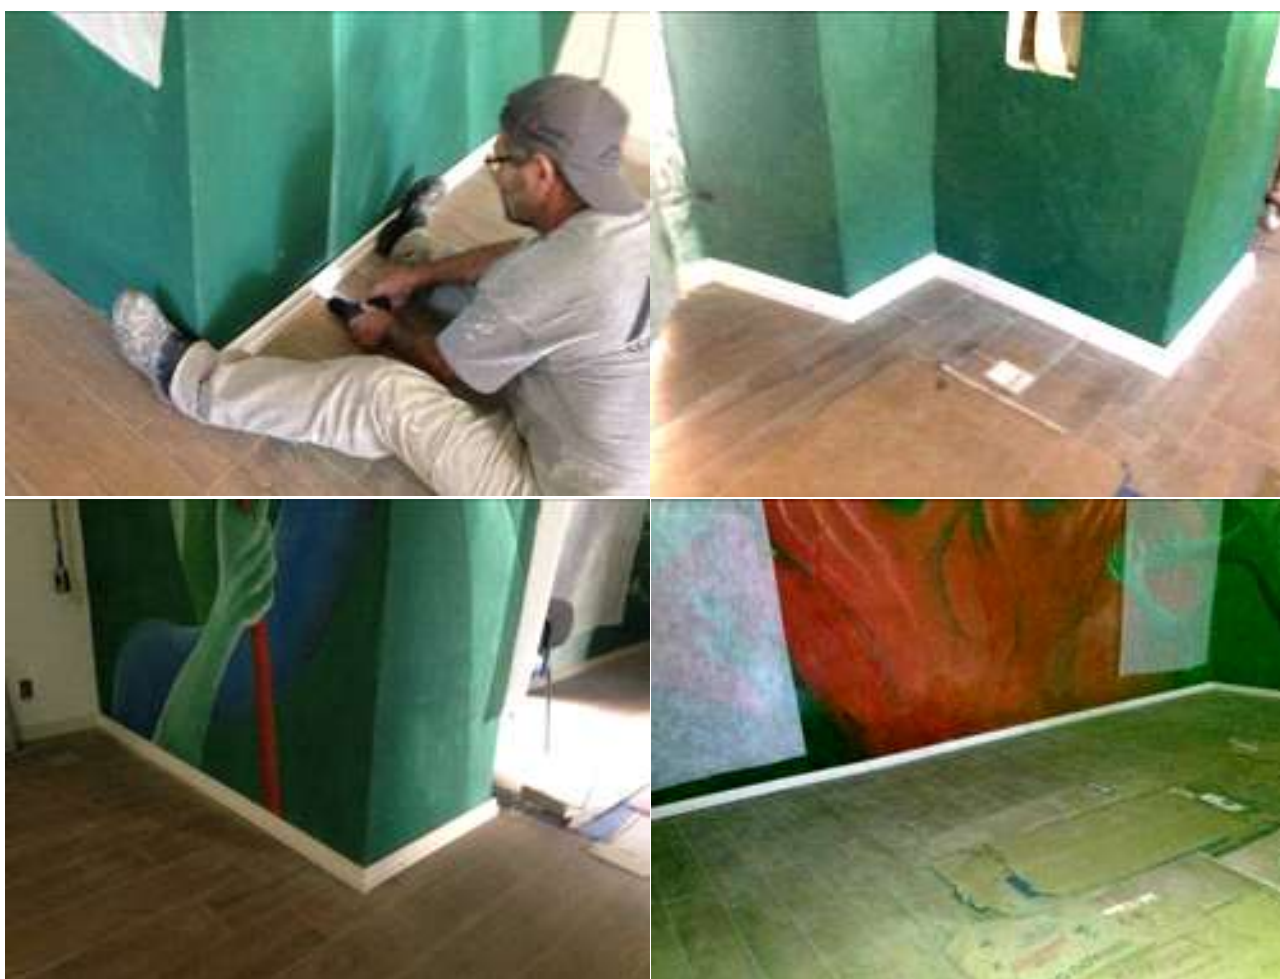
Imagem 221 - Fixação do roda-pé na Capela-Mor e Arco Cruzeiro.

Foi preparada a borda inferior para possibilitar a aplicação definitiva do rodapé (imagem 221). Fixação dos rodapés de madeira pelo funcionário da Empresa AR na base de contorno da pintura mural. A madeira recebeu uma demão de tinta branca esmalte como base. Após a finalização do restauro do Mural, o rodapé foi pintado pela Empresa Mrestauro na cor verde e vermelha para se integralizar ao Mural.

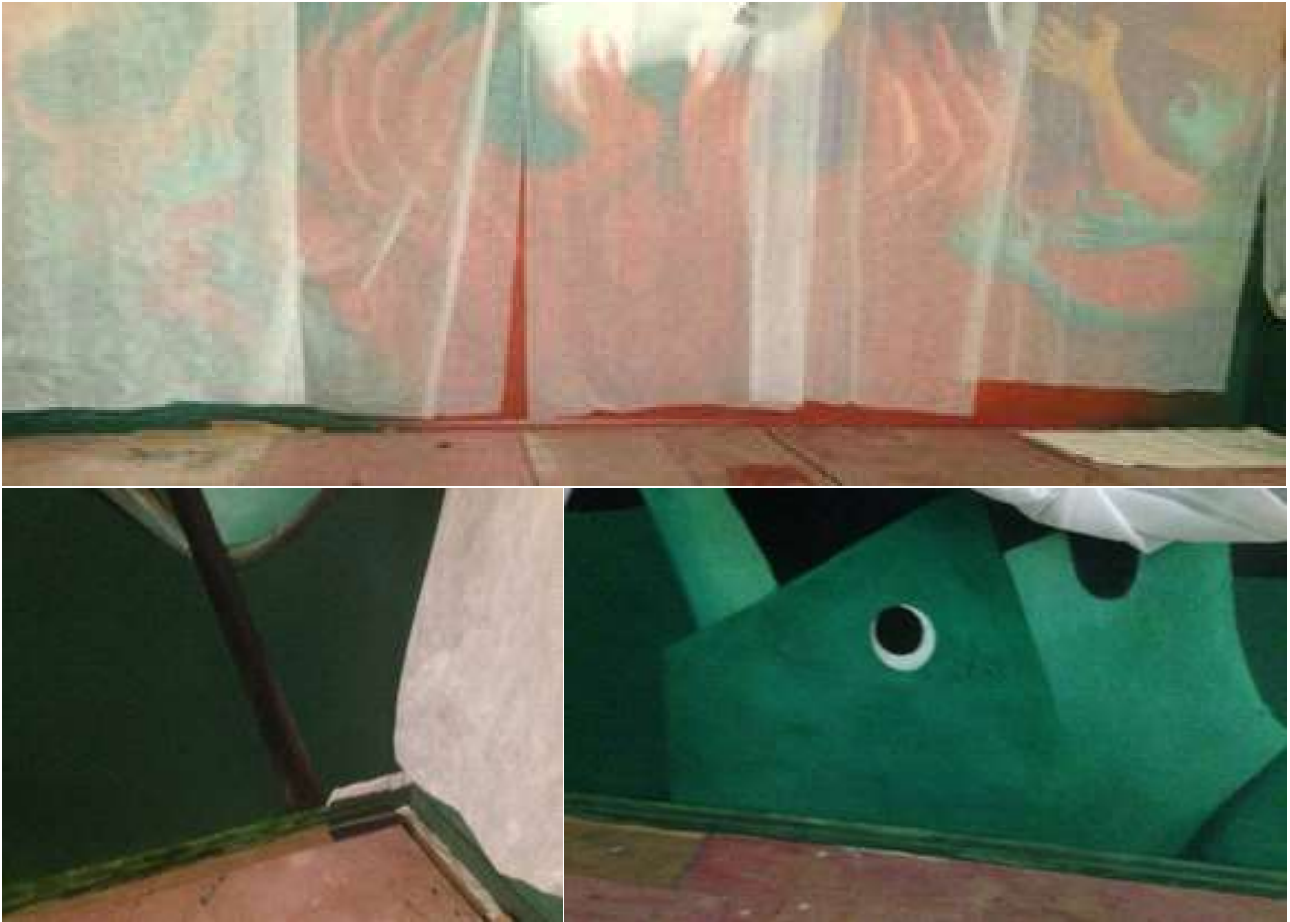
Imagem 222 - Pintura do roda-pé com tinta comercial esmalte a base de água.

Na borda inferior foi efetuada a reintegração da base verde ou aplicação pontual de camada de mowiol, para saturação da cor nessas áreas ( imagem 222 ).

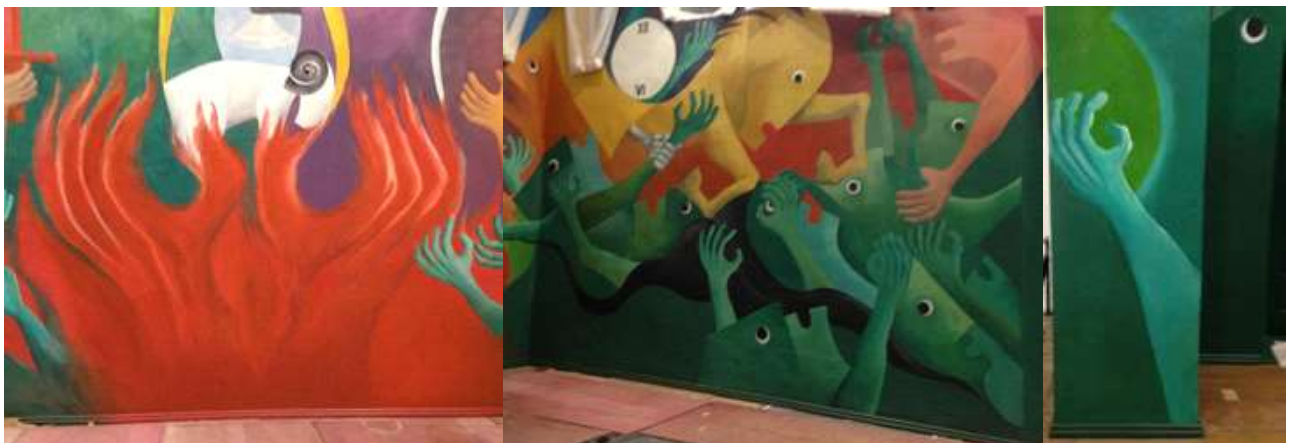
Imagem 223 - Finalização da pintura do rodapé.

Resultado final da segunda demão no roda-pé). Pintura com tinta esmalte a base de água (verde e vermelha), para integrar visualmente o roda-pé de madeira a pintura mural.

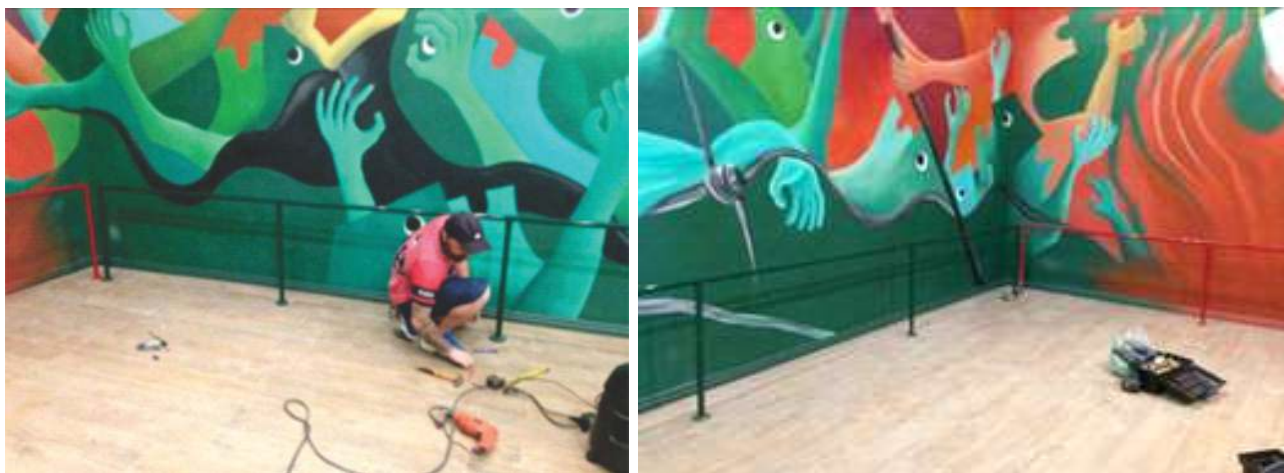
Imagem 224 - Instalação do guarda-corpo (barra/corrimão) para proteção da pintura mural.

Foi instalado o guarda-corpo (barra/corrimão) metálico para proteção da pintura mural. O guarda -corpo metálico foi confeccionado em tubos de ferro galvanizado (diâmetro 3 cm) com pé redondo contendo 03 furos de fixação por parafusos, foi aplicada pintura comercial eletrostática nas cores: vermelho (fundo da Capela - Mor) e verde escuro nos demais (imagem 224).

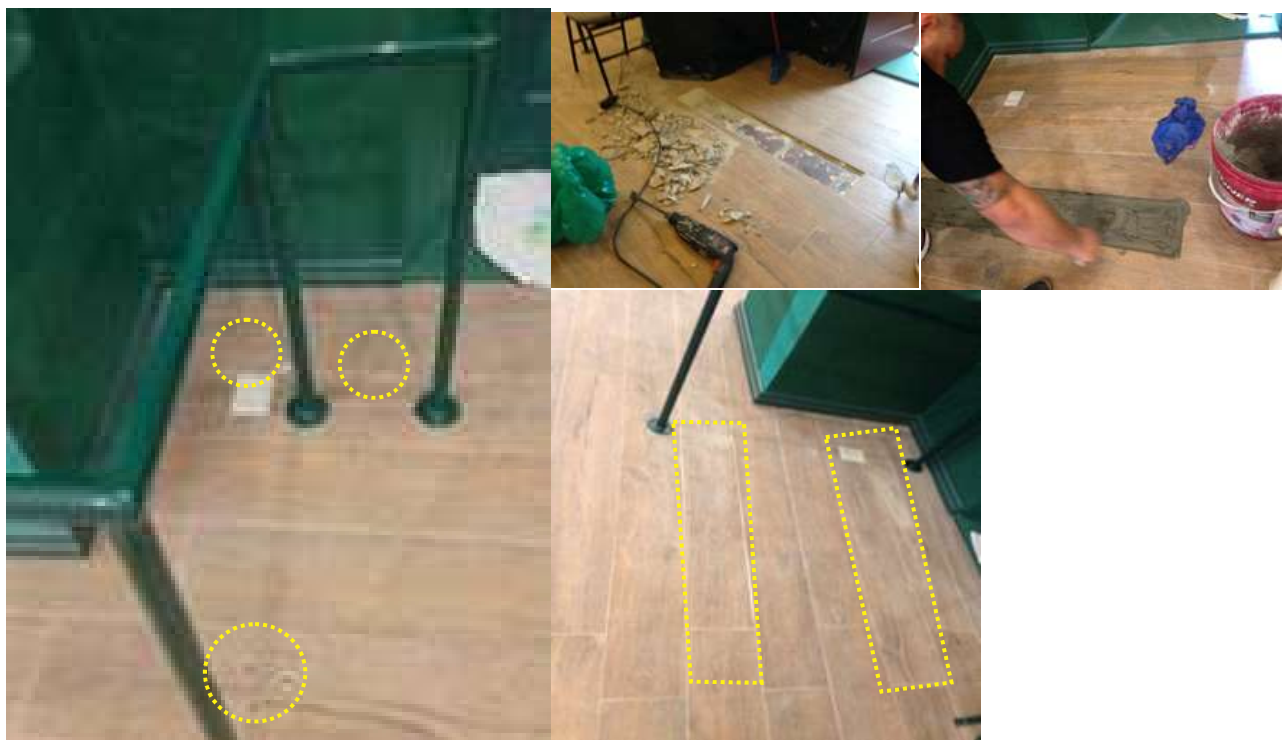
Porém, houve um problema de dimensionamento na fabricação do material e na fixação de um dos guarda-corpo (barra/corrimão) metálico, causando perfuração errônea. Foi necessário para corrigir o problema refazendo o guarda-corpo (barra/corrimão) metálico citado ( modificando seu formato inicial de 03 eixos para 02 barras retas – formato "L") e substituir o piso danificado ( 02 peças piso porcelanato do mesmo lote de piso cedido pelo Sr. André da Empresa AR que havia substituído o piso de toda Igrejinha). O local da substituição do pisos e recolocação do guarda-corpo (barra/corrimão) metálico é ao lado da parede lateral sudeste em conjunção a parede do verso do Arco Cruzeiro –parede nordeste -lado esquerdo ( imagem 225 e 226).

Imagem 225 - Retirada do guarda-corpo e substituição do 02 pisos danificados ( perfuração).

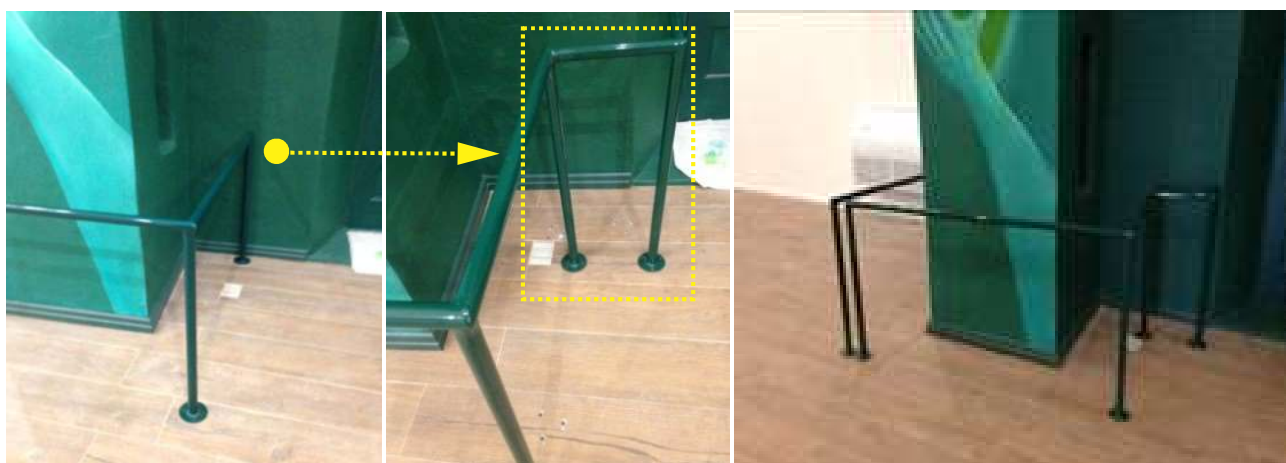
Imagem 226 - Reinstalação do guarda-corpo (barra/corrimão).

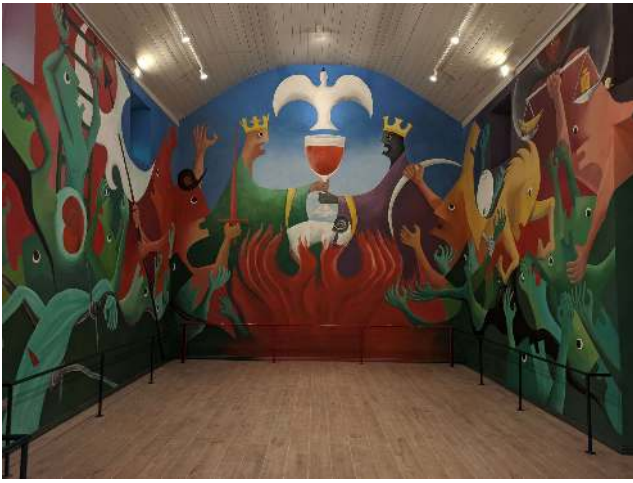
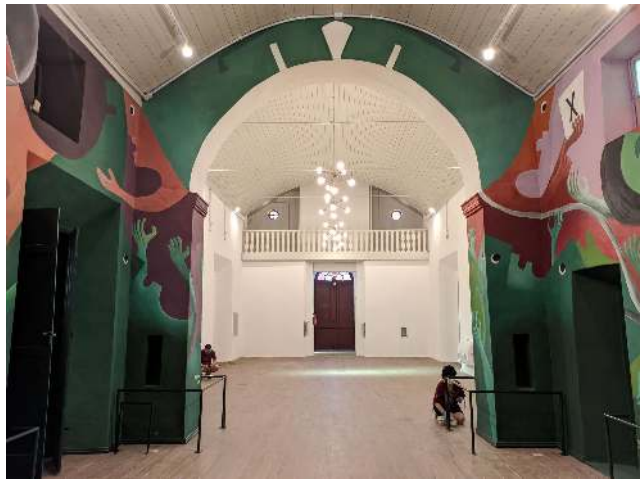
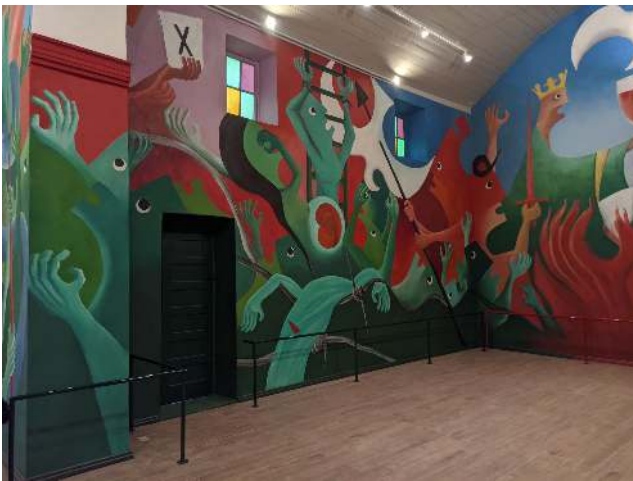
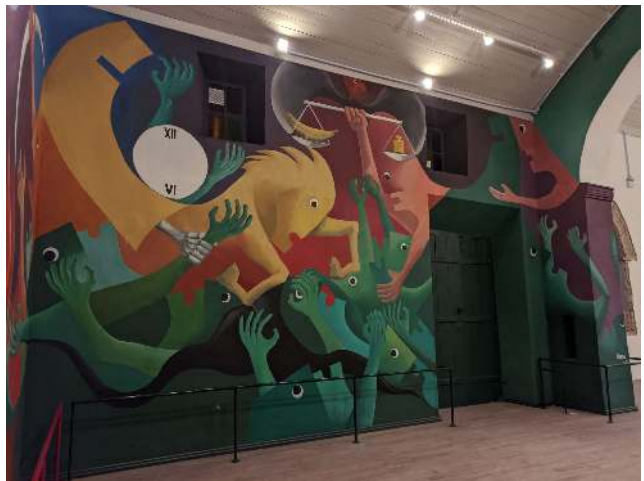
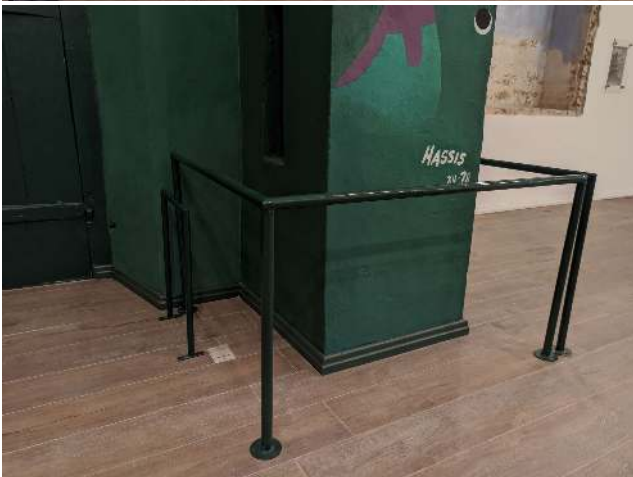
**Imagem 227** - Instalação do guarda-corpo finalizada (barra/corrimão) para proteção da pintura mural.
